## 15. Fichas técnicas. Medidas correctoras particulares.

Ajuntament de  
**Sant Antoni de Portmany**  
Eivissa · Illes Balears

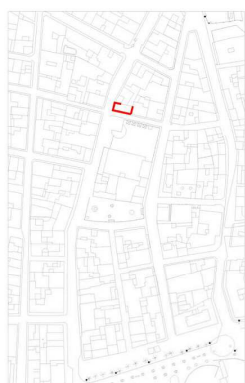
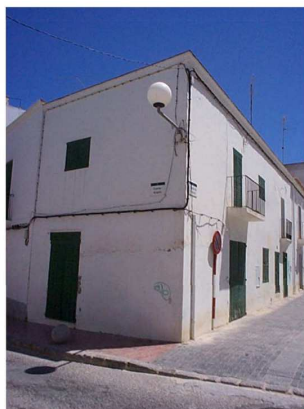
### FICHA Nº 1

**Estado de conservación:** Inalterado

**Valor arquitectónico:** Alto

Retirada de instalaciones sobre fachada. Limpieza de fachada y pintura.

Retirada de iluminación sobre fachada.

Modificación de la señalización de tráfico, de forma que minimice el impacto visual.

Los proyectos de ampliación conservarán la fachada de planta baja y sus ejes, distribución y tamaño de huecos.

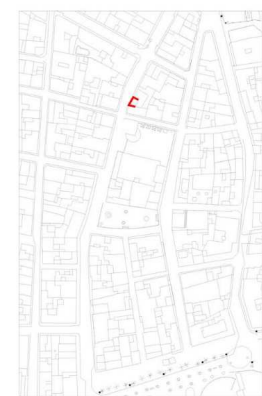
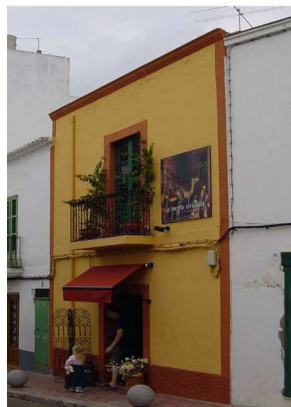
### FICHA Nº 2

**Estado de conservación:** Alterado (pintura)

**Valor arquitectónico:** Alto

Retirada de instalaciones sobre fachada.

Retirada de carteles sobre fachada. Retirada de iluminación sobre fachada.

Ajustar el color de la fachada a la normativa.

Los proyectos de ampliación conservarán la fachada de planta baja y sus ejes, distribución y tamaño de huecos.

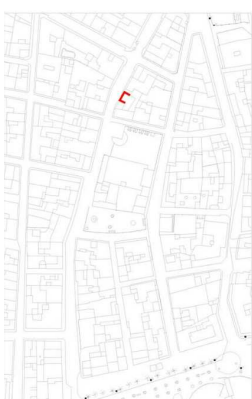
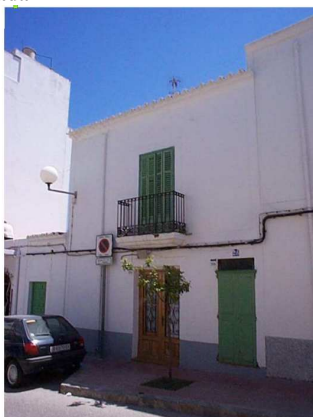
### FICHA N° 3

**Estado de conservación:** Inalterado

**Valor arquitectónico:** Alto

Retirada de instalaciones sobre fachada. Limpieza de fachada y pintura.

Retirada de iluminación sobre fachada.

Modificación de la señalización de tráfico, de forma que minimice el impacto visual.

Los proyectos de ampliación conservarán la fachada de planta baja y sus ejes, distribución y tamaño de huecos.

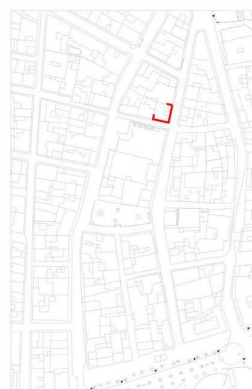
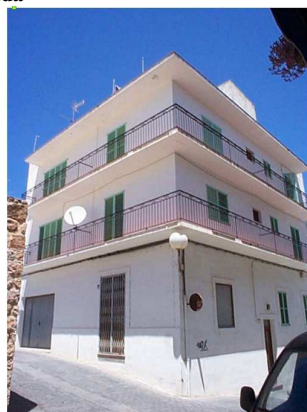
### FICHA N° 4

**Estado de conservación:** Alterado

**Valor arquitectónico:** Bajo

Retirada de instalaciones sobre fachada. Retirada de iluminación sobre fachada.

Modificación de la señalización de tráfico, de forma que minimice el impacto visual.

Retirada de antenas.

Reformar la fachada y ajustarla a la Norma

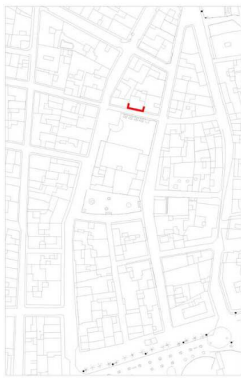
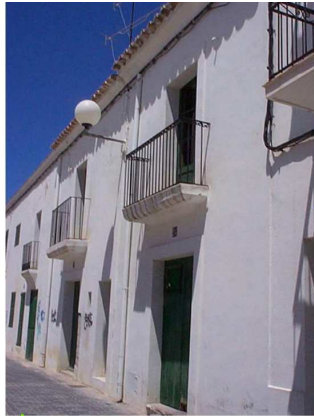
#### FICHA N° 5

**Estado de conservación:** Inalterado

**Valor arquitectónico:** Alto

Retirada de instalaciones sobre fachada. Retirada de iluminación sobre fachada. Retirada de antenas de cubierta. Los proyectos de ampliación conservarán la fachada de planta baja y sus ejes, distribución y tamaño de huecos.

Los proyectos de ampliación conservarán la fachada de planta baja y sus ejes, distribución y tamaño de huecos.

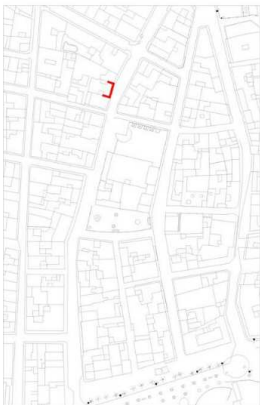
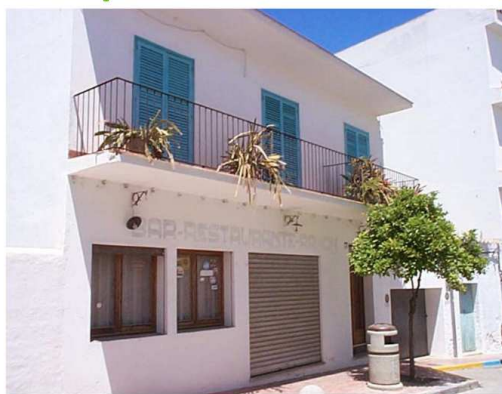
#### FICHA N° 6

**Estado de conservación:** Alterado

**Valor arquitectónico:** Bajo

Retirada de instalaciones sobre fachada.  
Retirada de iluminación sobre fachada.

Reformar la fachada y ajustarla a la Norma

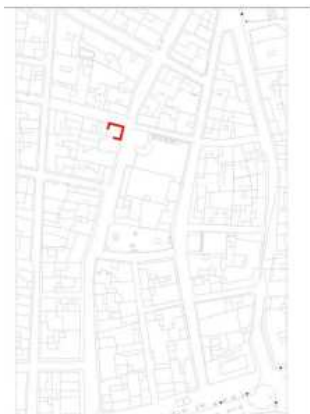
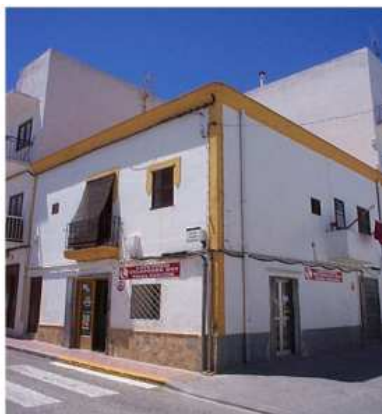
#### FICHA N° 8

**Estado de conservación:** Alterado

**Valor arquitectónico:** Medio

Retirada de instalaciones sobre fachada. Eliminación del zócalo.

Retirada de rótulos sobre fachada.

Reformar la fachada y ajustarla a la Norma

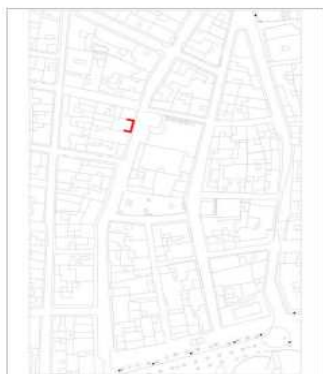
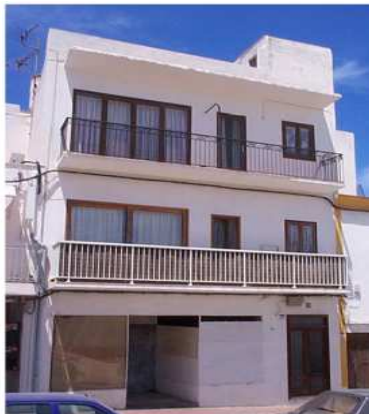
#### **FICHA N° 9**

**Estado de conservación:** Alterado

**Valor arquitectónico:** Bajo

Retirada de instalaciones sobre fachada.

Reformar la fachada y ajustarla a la Norma

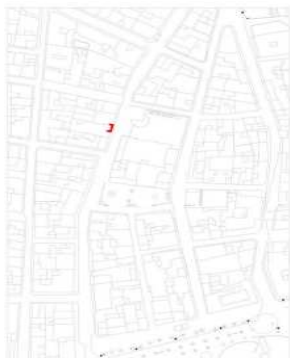
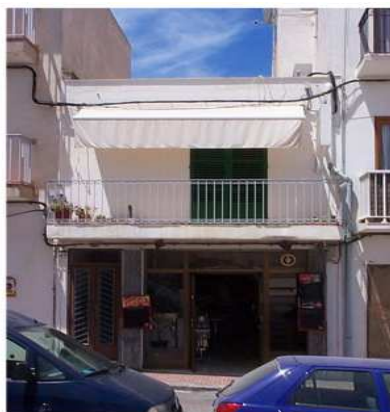
#### **FICHA N° 10**

**Estado de conservación:** Alterado

**Valor arquitectónico:** Bajo

Retirada de instalaciones sobre fachada.

Reformar la fachada y ajustarla a la Norma

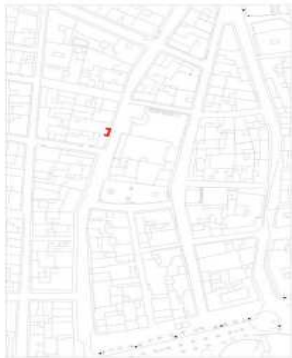
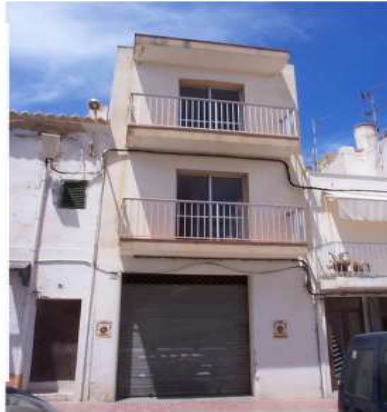
#### FICHA N° 11

**Estado de conservación:** Alterado

**Valor arquitectónico:** Bajo

Retirada de instalaciones sobre fachada.

Reformar la fachada y ajustarla a la Norma

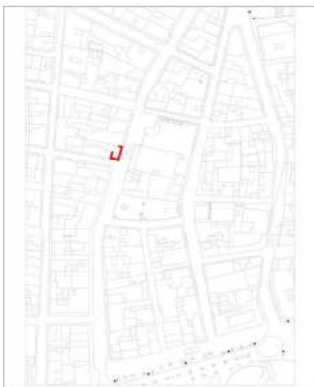
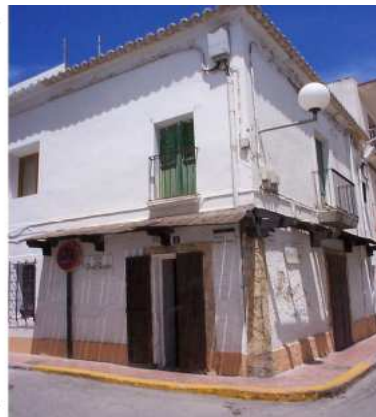
#### FICHA N° 12

**Estado de conservación:** Alterado

**Valor arquitectónico:** Alto

Retirada de instalaciones sobre fachada. Limpieza de fachada y pintura.

Retirada de iluminación sobre fachada. Retirada de voladizo de madera.

Modificación de la señalización de tráfico, de forma que minimice el impacto visual.

Retirada de zócalos y aplacados.

Los proyectos de ampliación conservarán la fachada de planta baja y sus ejes, distribución y tamaño de huecos.

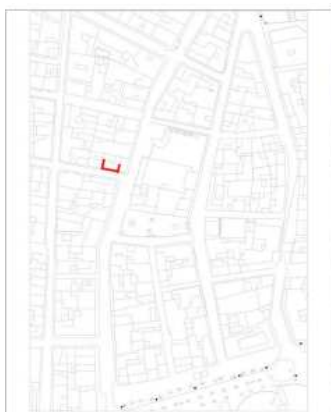
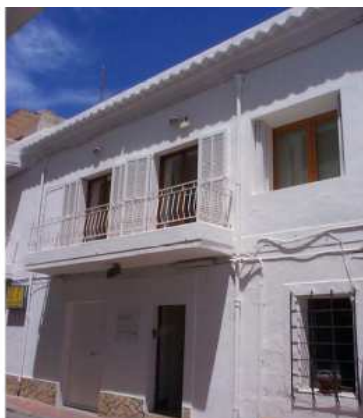
#### FICHA N° 13

**Estado de conservación:** Alterado

**Valor arquitectónico:** Bajo

Retirada de instalaciones sobre fachada. Retirada de enrejados..

Retirada de iluminación sobre fachada.

Retirada de zócalos y aplacados.

Reformar la fachada y ajustarla a la Norma

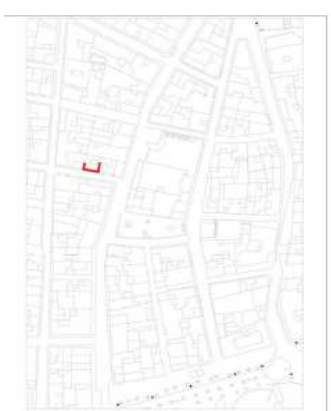
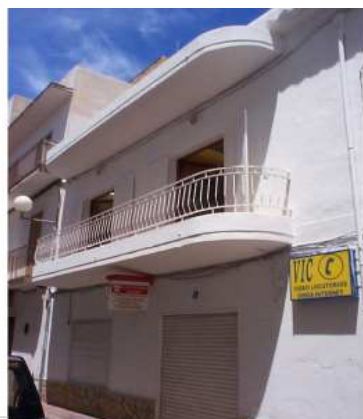
#### FICHA N° 14

**Estado de conservación:** Alterado

**Valor arquitectónico:** Bajo

Retirada de instalaciones sobre fachada. Retirada de iluminación sobre fachada. Retirada de zócalos y aplacados.

Retirada de rótulos y banderolas sobre fachada.

Reformar la fachada y ajustarla a la Norma

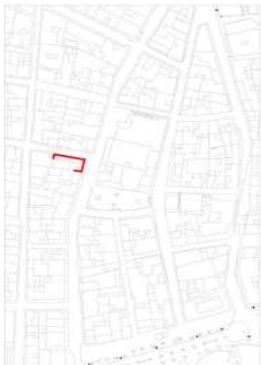
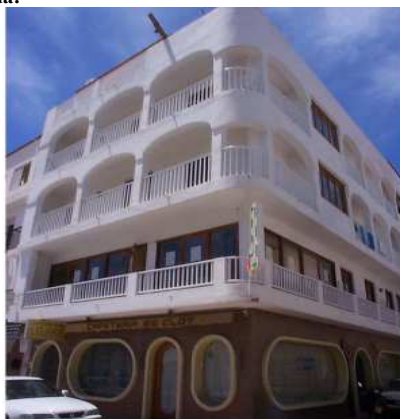
#### FICHA Nº 15

**Estado de conservación:** Alterado

**Valor arquitectónico:** Bajo

Retirada de instalaciones sobre fachada. Retirada de zócalos y aplacados.

Retirada de rótulos y banderolas sobre fachada.

Reformar la fachada y ajustarla a la Norma

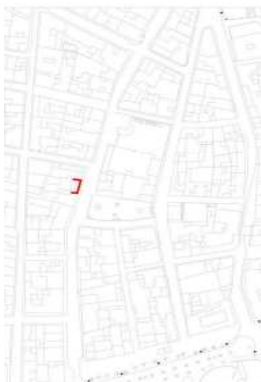
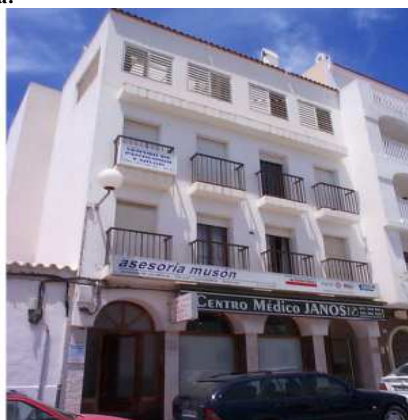
#### FICHA Nº 16

**Estado de conservación:** Alterado

**Valor arquitectónico:** Bajo

Retirada de instalaciones sobre fachada. Retirada de zócalos y aplacados.

Retirada de rótulos y banderolas sobre fachada.

Reformar la fachada y ajustarla a la Norma

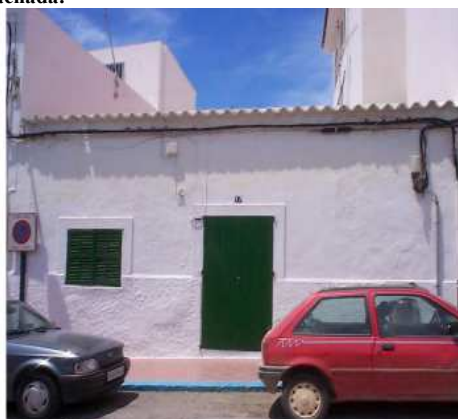
**FICHA N° 17**

**Estado de conservación:** bueno

**Valor arquitectónico:** medio

Retirada de instalaciones sobre fachada.

Retirada de zócalos.

Los proyectos de reforma, ampliación y/o nueva construcción se ajustarán a la norma.

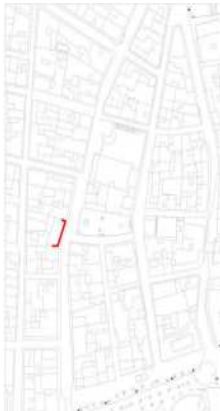
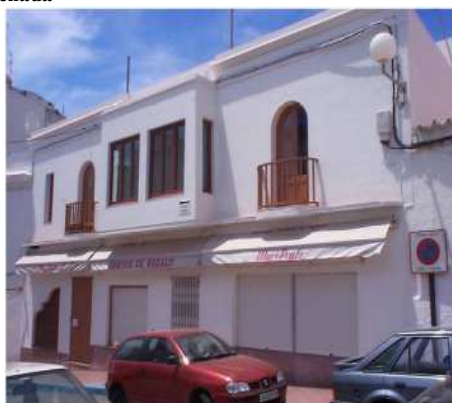
**FICHA N° 18**

**Estado de conservación:** alterado

**Valor arquitectónico:** bajo

Retirada de instalaciones sobre fachada.

Retirada de zócalos y aplacados.

Reformar la fachada y ajustarla a la Norma.

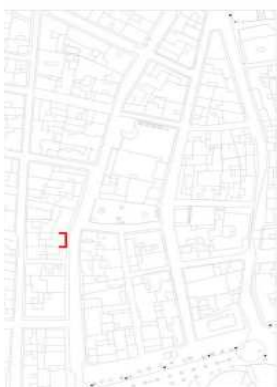
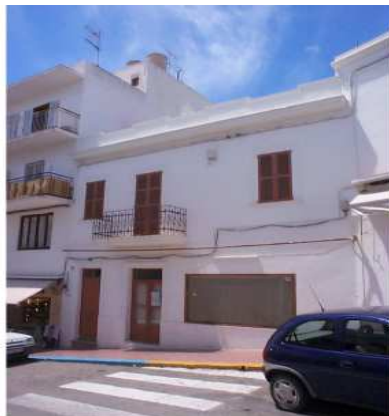
#### **FICHA N° 19**

**Estado de conservación:** alterado

**Valor arquitectónico:** bajo

Retirada de instalaciones sobre fachada.

Reformar la fachada y ajustarla a la Norma.

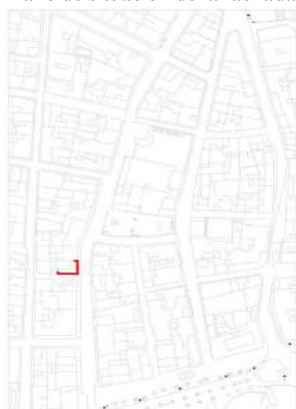
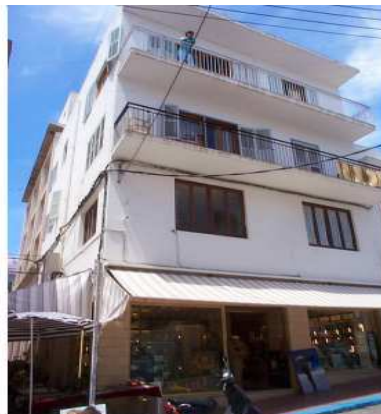
#### **FICHA N° 20**

**Estado de conservación:** alterado

**Valor arquitectónico:** bajo

Retirada de instalaciones sobre fachada. Retirada de zócalos y aplacados.

Ajustar toldos a la norma.

Reformar la fachada y ajustarla a la Norma.

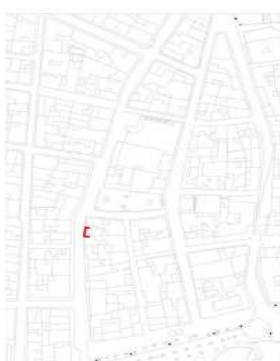
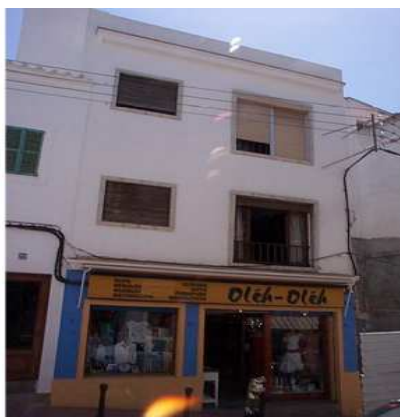
**FICHA N° 22**

**Estado de conservación:** alterado

**Valor arquitectónico:** bajo

Retirada de instalaciones sobre fachada. Retirada de zócalos y aplacados. Retirada de letreros sobre fachada.

Ajustar toldos a la norma.

Reformar la fachada y ajustarla a la Norma.

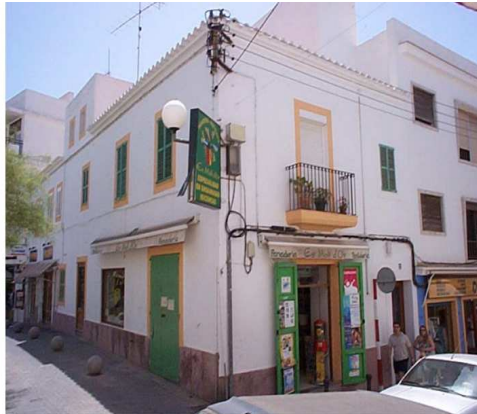
#### FICHA N° 23

**Estado de conservación:** alterado

**Valor arquitectónico:** alto

Retirada de instalaciones sobre fachada. Retirada de zócalos y aplacados.

Retirada de letreros y letreros banderola sobre fachada.

Ajustar toldos a la norma.

Los proyectos de ampliación conservarán la fachada de planta baja y sus ejes, distribución y tamaño de huecos.

Reformar la fachada y ajustarla a la Norma.

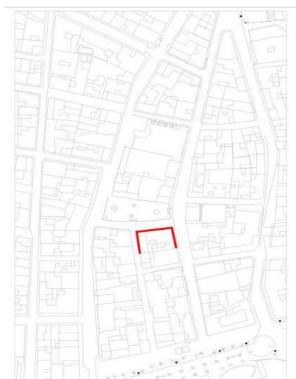
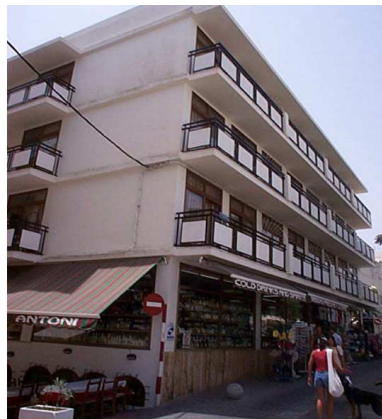
#### FICHA N° 24

**Estado de conservación:** alterado

**Valor arquitectónico:** bajo

Retirada de instalaciones sobre fachada. Retirada de zócalos y aplacados.

Retirada de letreros sobre fachada. Ajustar toldos a la norma.

Modificación de la señalización de tráfico, de forma que minimice el impacto visual.

Reformar la fachada y ajustarla a la Norma.

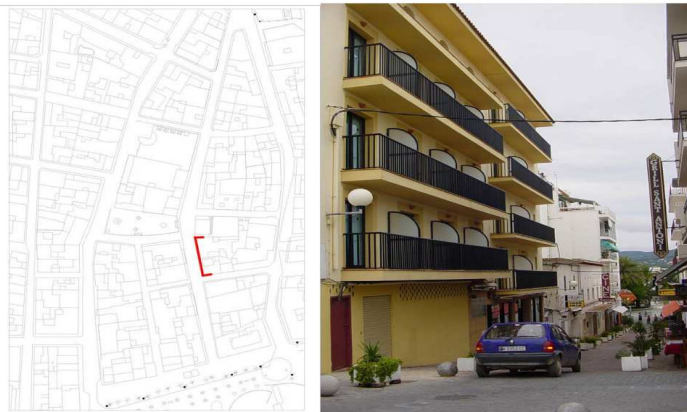
#### FICHA N° 25

Nº de plantas actual: 4  
Nº de plantas máximo según PGOU: 4  
Estado de conservación: alterado  
Valor arquitectónico: bajo

Retirada de instalaciones sobre fachada.  
Retirada de iluminación sobre fachada.

Reformar la fachada y ajustarla a la Norma.

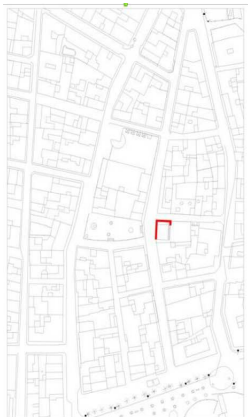
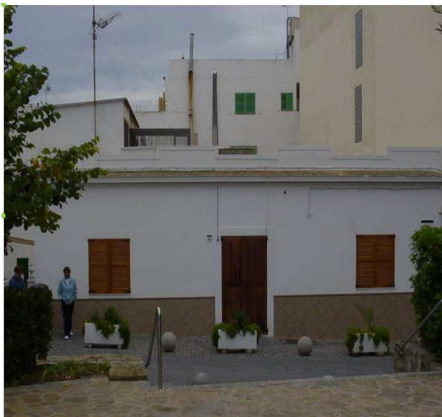
**FICHA N° 27**

**Estado de conservación:** Alterado

**Valor arquitectónico:** Medio

Retirar instalaciones en fachada.

Retirada de zócalos.

Reformar la fachada y ajustarla a la Norma.

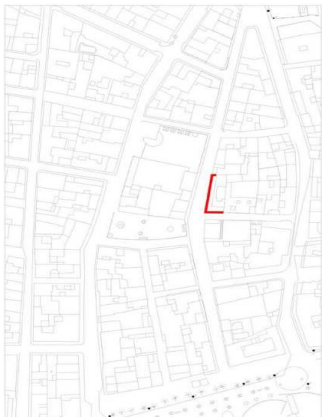
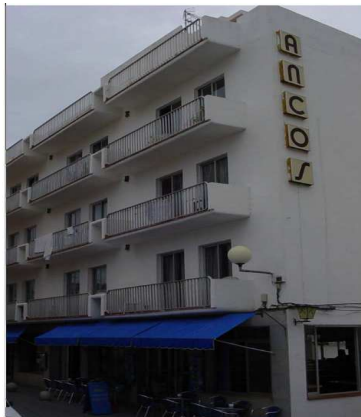
**FICHA N° 28**

**Estado de conservación:** Alterado

**Valor arquitectónico:** Bajo

Retirar instalaciones en fachada. Retirada de zócalos.

Ajustar toldos a la norma.

Reformar la fachada y ajustarla a la Norma.

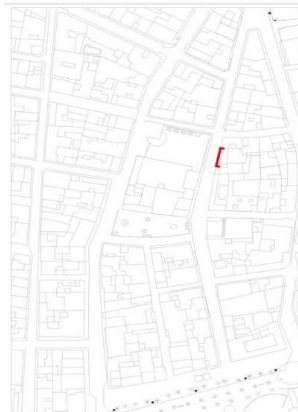
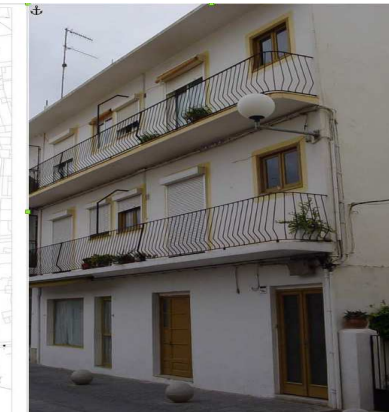
**FICHA N° 30**

**Estado de conservación:** Alterado

**Valor arquitectónico:** Bajo

Retirar instalaciones en fachada.

Retirar instalaciones de iluminación de fachada.

Ajustar la carpintería a la norma.

Reformar la fachada y ajustarla a la Norma.

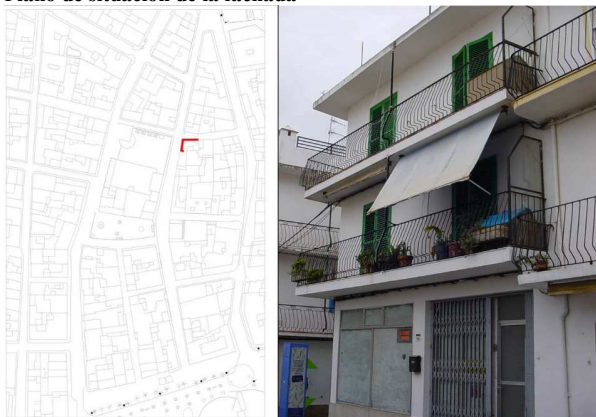
**FICHA N° 31**

**Estado de conservación:** Alterado

**Valor arquitectónico:** Bajo

Retirar instalaciones en fachada.

Eliminar zócalo.

Reformar la fachada y ajustarla a la Norma.

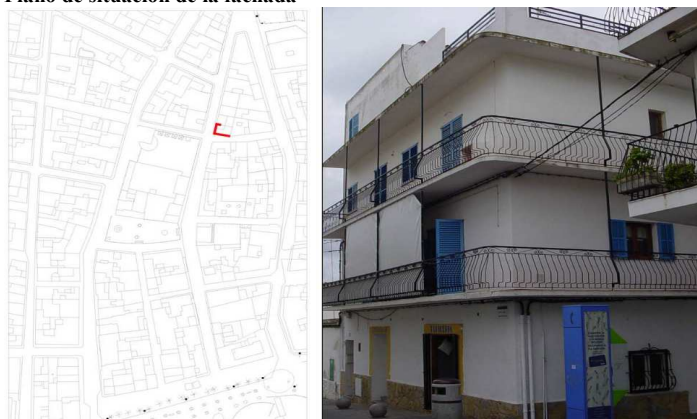
**FICHA N° 32**

**Estado de conservación:** Alterado

**Valor arquitectónico:** Bajo

Retirar instalaciones en fachada.

Eliminar zócalo.

Reformar la fachada y ajustarla a la Norma.
