Conselleria d'Agricultura, Medi Ambient i Territori  
Direcció General de Medi Natural,  
Educació Ambiental i Canvi Climàtic

### ANEX FOTOS DEL BANYARRIQUER (*Cerambyx cerdo*)

#### 8.- Danys de cap de fibló i danys interns de l'arbrat

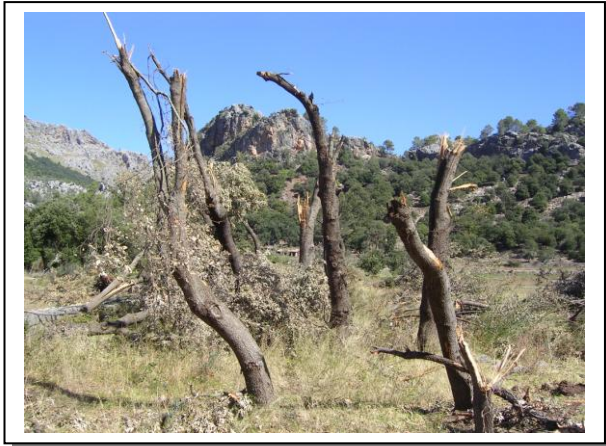
1. Alzines “escapçades”

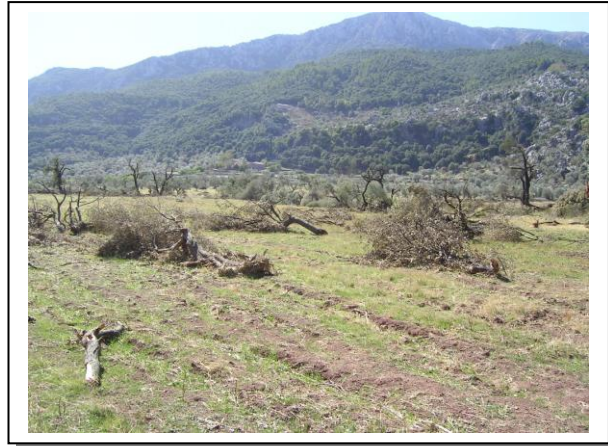
2. Alzines rompudes i caigudes

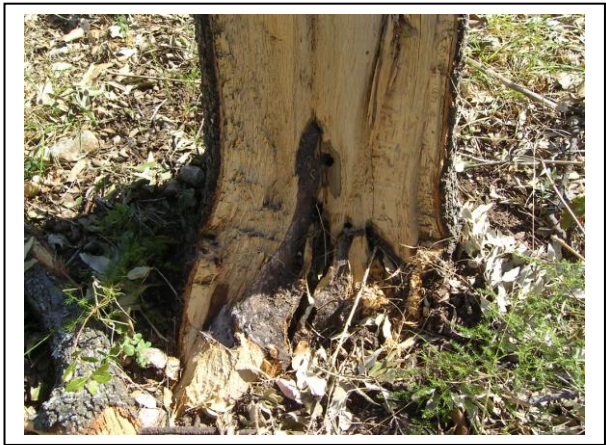
3. Tronc d'alzina romput just on estan les galeries del banyarriquer

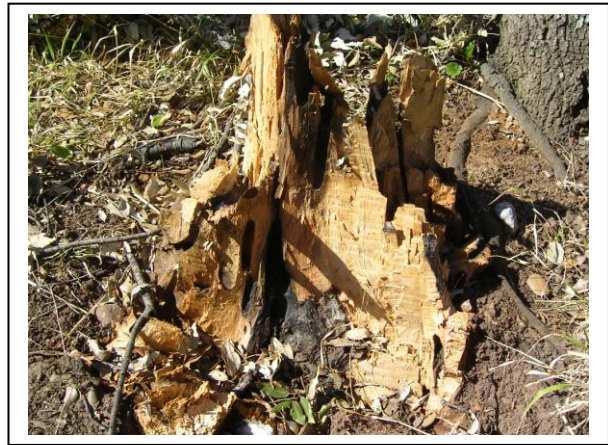
4. Detall de la soca foradada per banyarriquer i caiguda de tot l'arbre

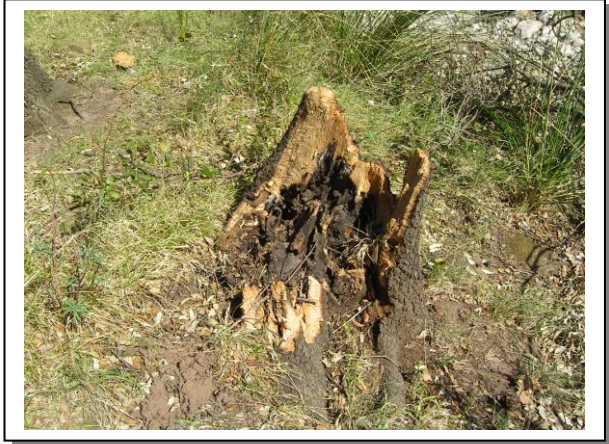
5. Arbre romput totalment per la soca

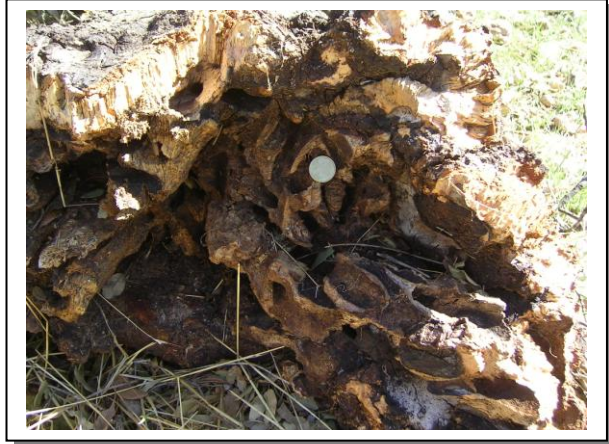
6. Galeries en comparació amb una moneda de 0'50 €

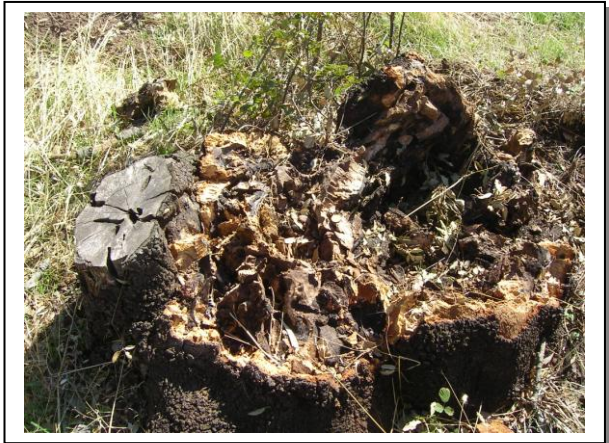
7. Soca de l'arbre de la foto 6

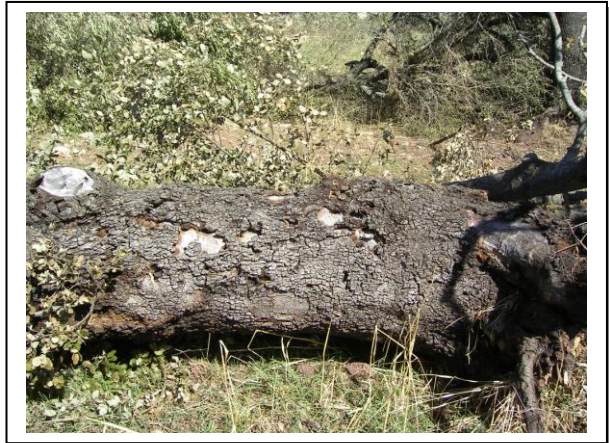
8. Tronc de l'arbre de les fotos 6 i 7

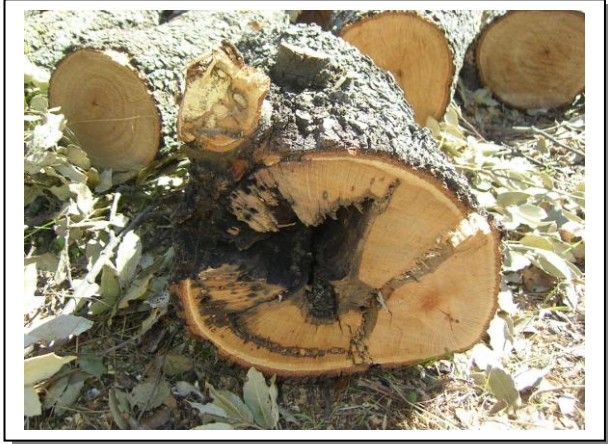
9. Tronc amb galeries, forats i podridures

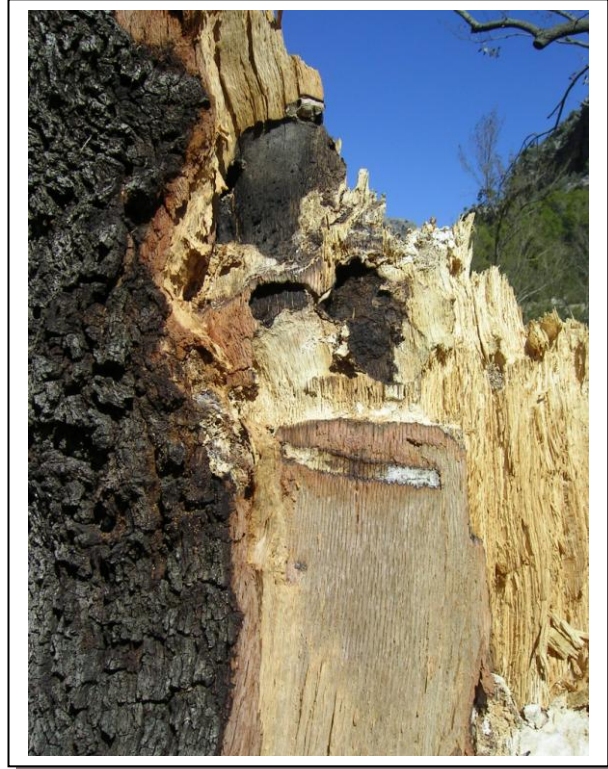
10. Galeria, fongs i fusta podrida

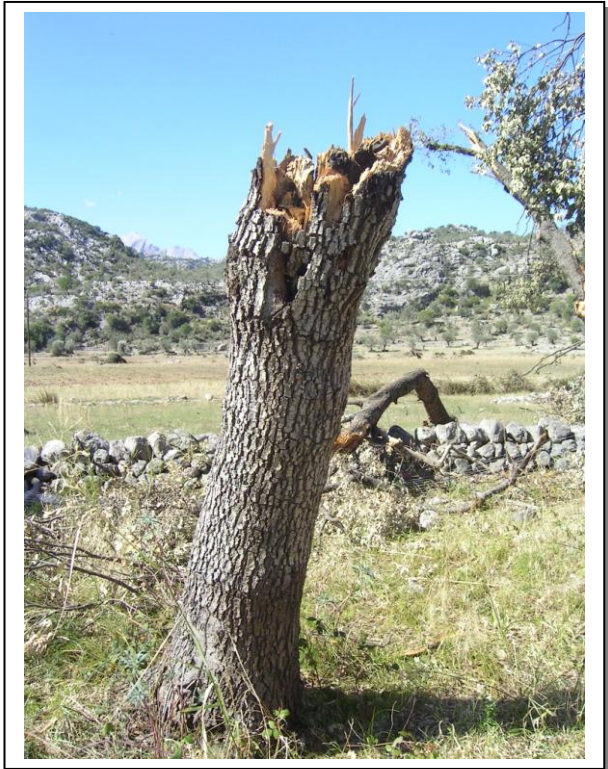
11. Arbre romput a la zona de les galeries de la part alta de l'arbre

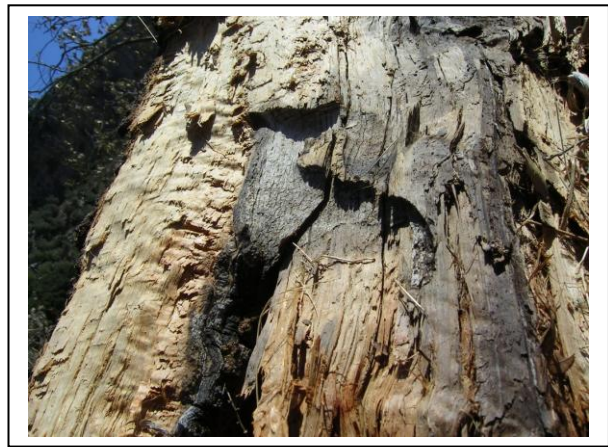
12. Detall del tronc amb galeries i fongs de descomposició de la fusta afavorits per Banyarriquer
