JORNADA SOBRE
ESTABILIDAD DE TALUDES
Y SU IMPORTANCIA
EN LA RESTAURACIÓN
DE EXPLOTACIONES MINERAS

“La inestabilidad de los taludes de explotaciones mineras:
prevención, corrección y control”

28 enero de 2020

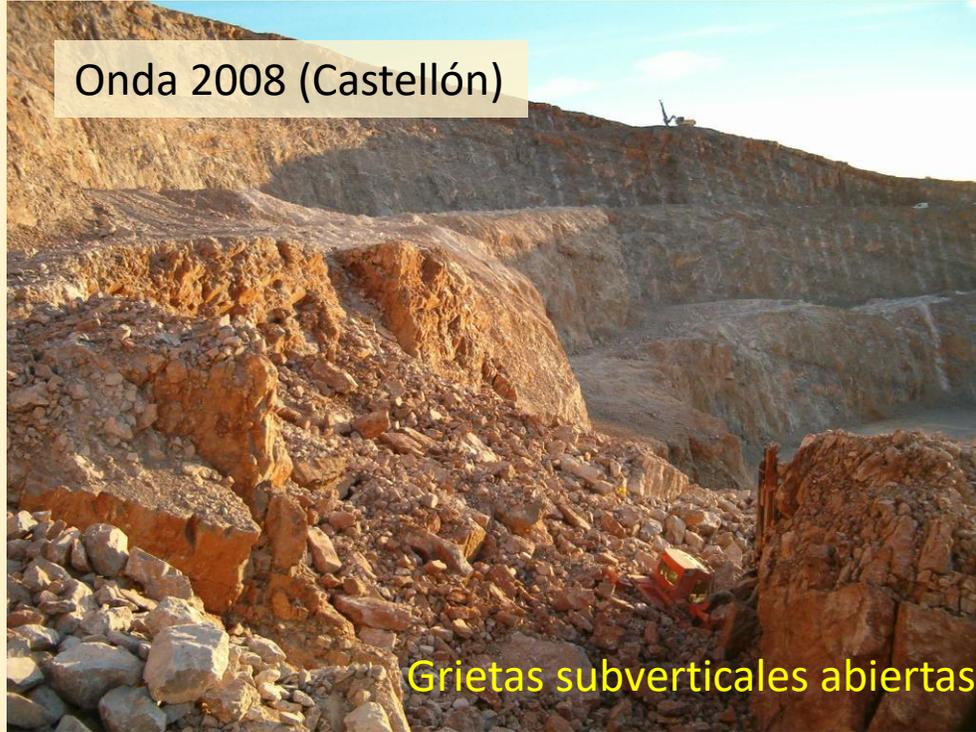
Onda 2008 (Castellón)

Excavación a favor de la estratificación

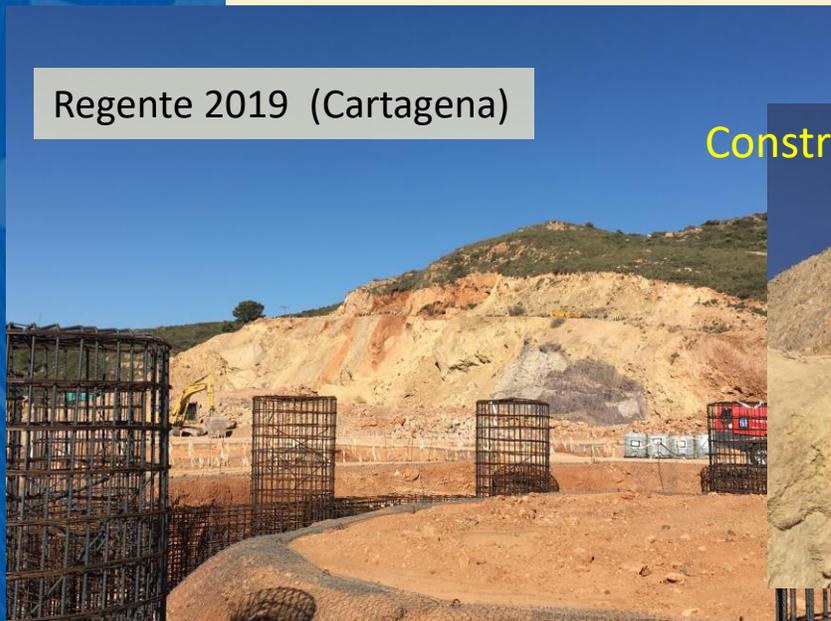
Regente 2019 (Cartagena)

Construcción camino en cabecera

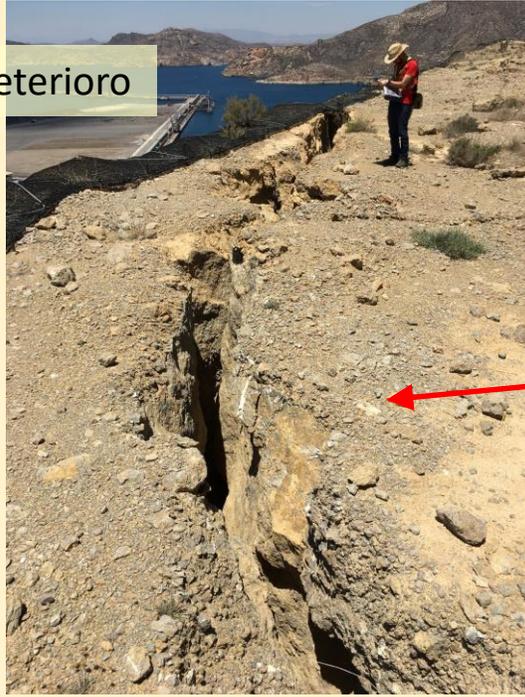
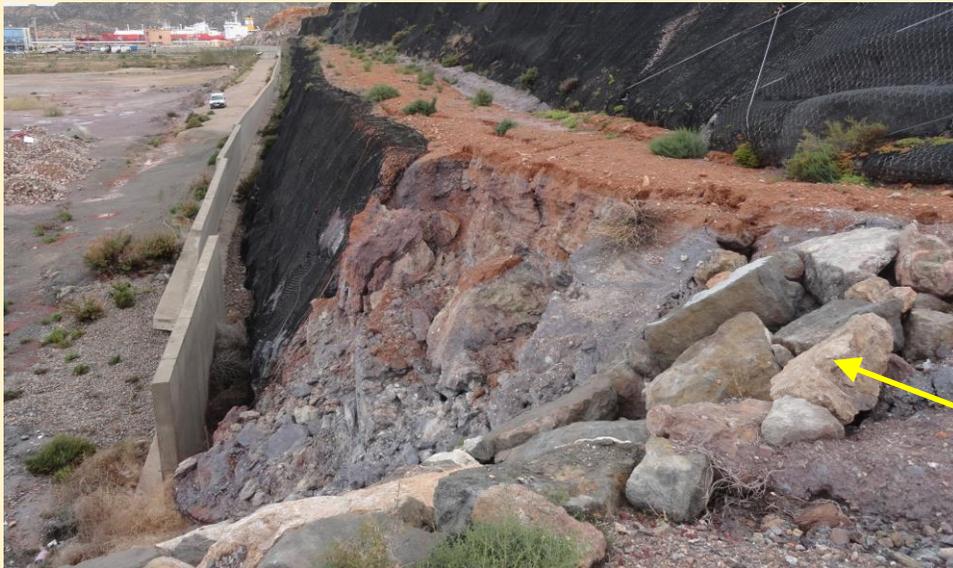
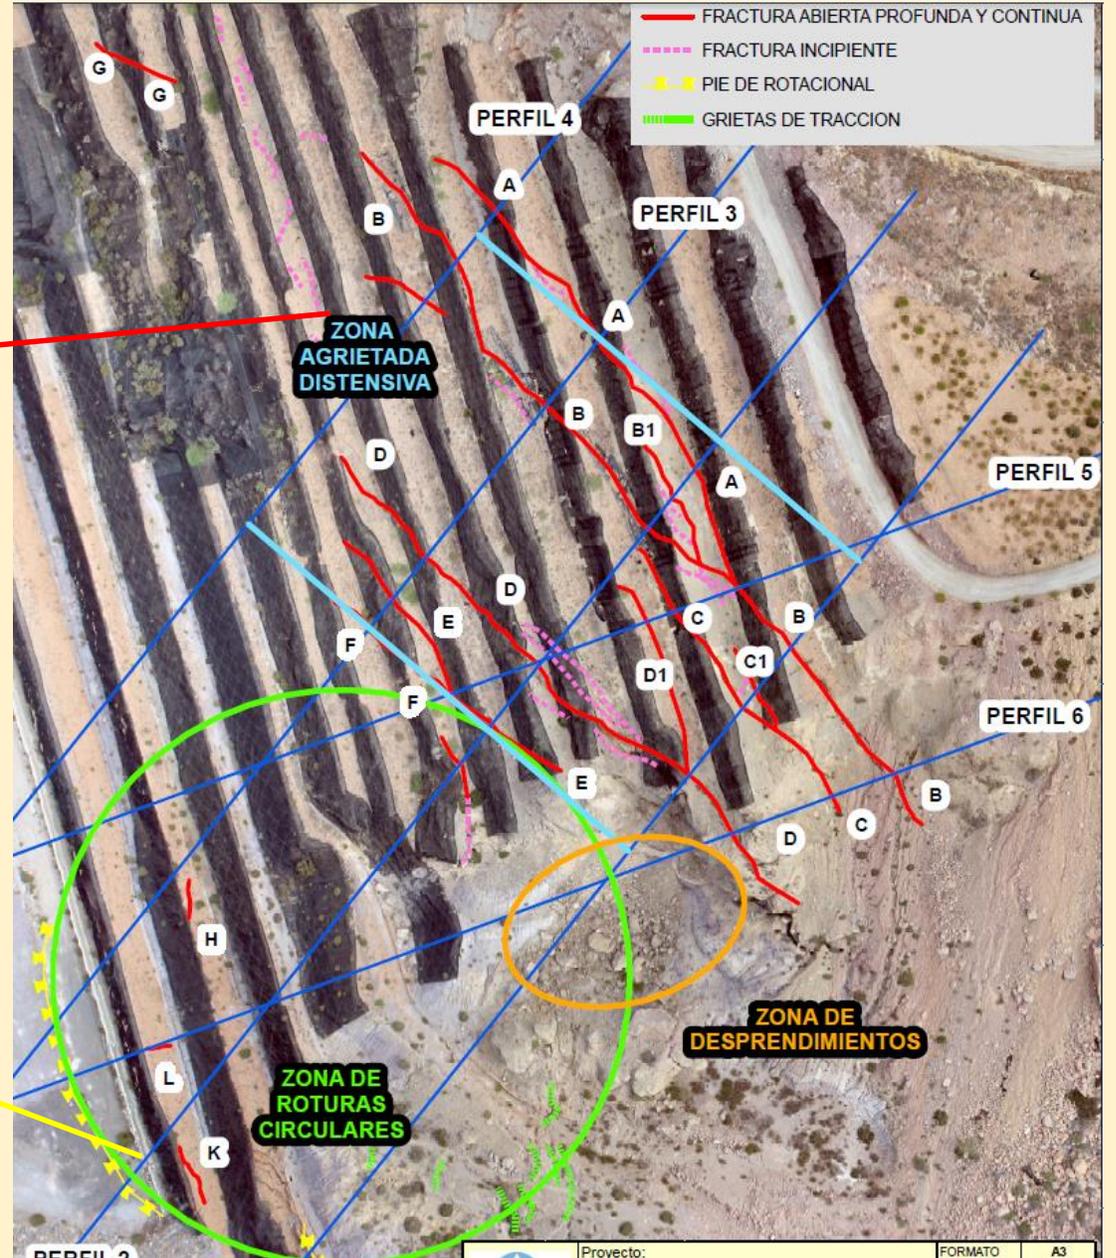
Aguilones 2016 Deterioro

En el extremo sur, los bancos de filitas recogen la escorrentía de todo el talud, hasta la cota 40. La **saturación de las filitas** reduce a la mitad su resistencia por la pérdida de tensiones efectivas.

Su rotura y deformación permite la apertura de las **grandes grietas de caliza** , cuyos **bloques van cayendo hacia el sur** .

4. RELLENO PIE	Estabilización por aumento de pesos. Aumento del espacio de bermas anti-desprendimientos.	Coste Moderado.	No se trabaja en la zona de riesgo.

5. REGULACIÓN DRENAJE	Evitar la saturación de los primeros bancos.	Coste Moderado. Ejecución simultánea con el relleno.	No se trabaja en la zona de riesgo.

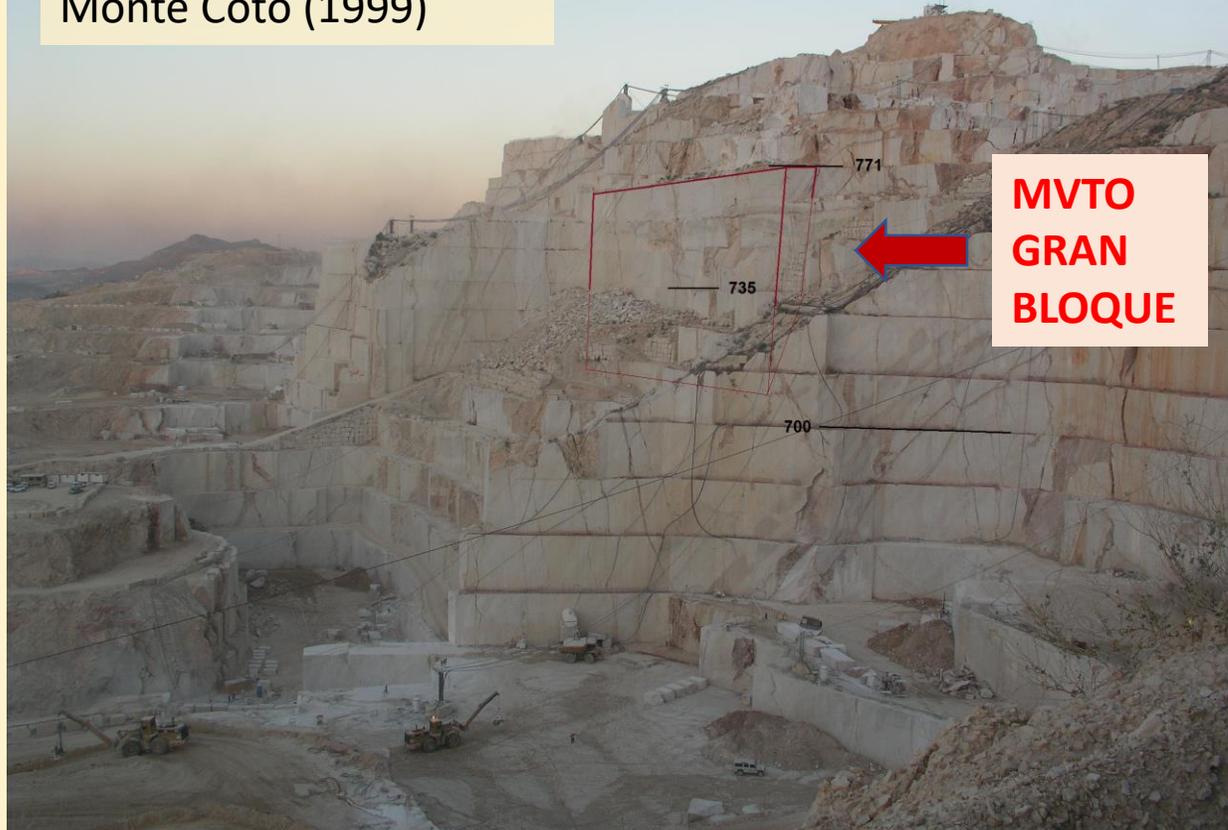
Monte Coto (1999)

**MVTO
GRAN
BLOQUE**

MEDIDAS: incorporación de **materiales de relleno** a cota 702 para estabilizar el pie del bloque, desarrollo de un **plan de auscultación de la fisura** en una serie de puntos, establecimiento de un **área de protección inferior** en la que no se explota, **limitación de las cargas operantes** en las voladuras..

En 2005 se comprobó que se había “readaptado”, estableciendo un protocolo para ir eliminándolo hasta cota 748.

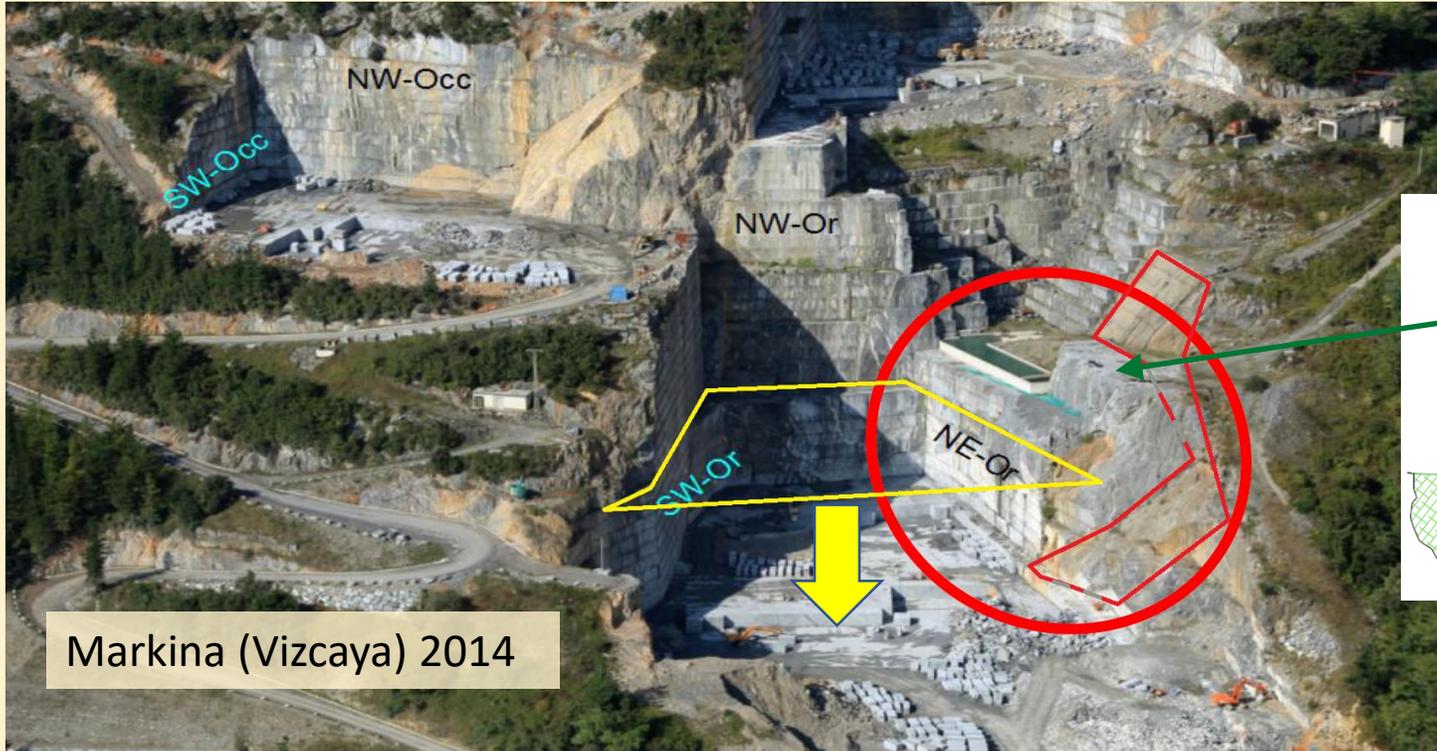
Markina (Vizcaya) 2014

- 1) Movimiento en la base al descender la explotación.
- 2) Auscultación de grieta.

- 3) Voladuras en cabecera para eliminar peso.
- 4) Se sigue con la explotación al pie.
- 5) Movimiento de 10 mm. en abril 2016.

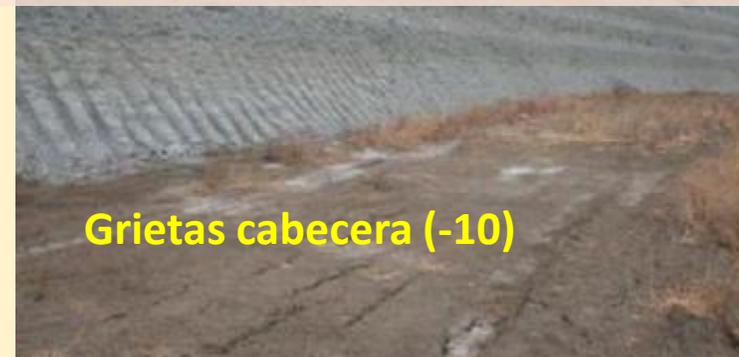
Grietas cabecera (-10)

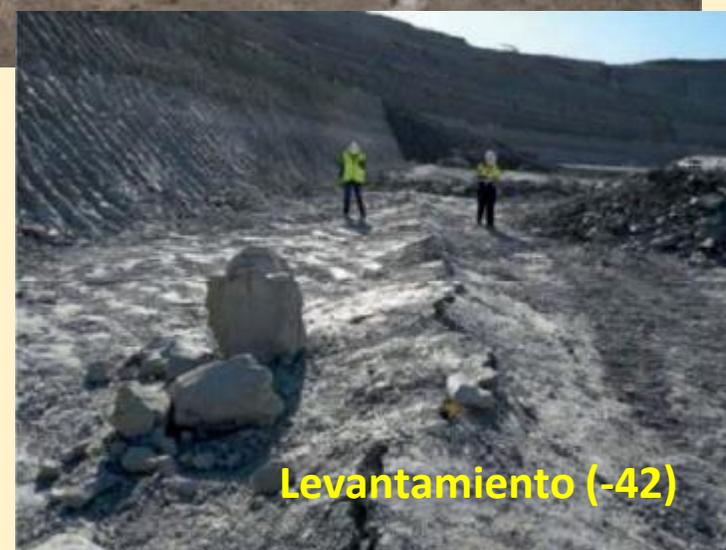
Levantamiento (-42)
