15. Fitxes tècniques. Mesures correctores particulars

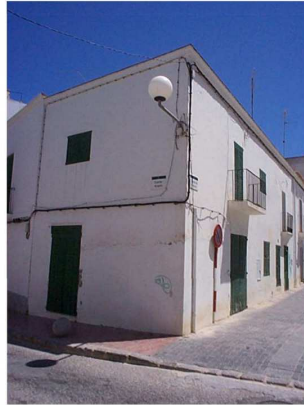
FITXA NÚM. 1

Estat de conservació: Inalterat

Valor arquitectònic: Alt

Retirada d'instal·lacions sobre façana. Neteja de façana i pintura.

Retirada d'il·luminació sobre façana.

Modificació de la senyalització de trànsit, de manera que minimitzi l'impacte visual.

Els projectes d'ampliació conservaran la façana de planta baixa i els seus eixos, distribució i mida de buits.

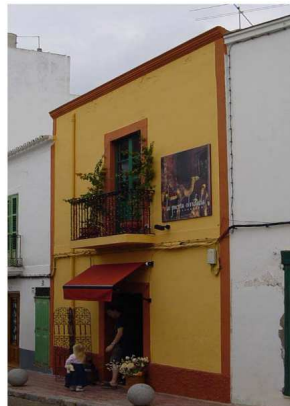
FITXA NÚM. 2

Estat de conservació: Alterat (pintura)

Valor arquitectònic: Alt

Retirada d'instal·lacions sobre façana.

Retirada de cartells sobre façana. Retirada d'il·luminació sobre façana.

Ajustar el color de la façana a la normativa.

Els projectes d'ampliació conservaran la façana de Planta baixa i els seus eixos, distribució i mida de buits.

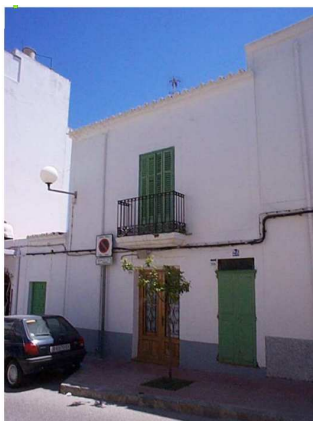
FITXA NÚM. 3

Estat de conservació: Inalterat

Valor arquitectònic: Alt

Retirada d'instal·lacions sobre façana. Neteja de façana i pintura.

Retirada d'il·luminació sobre façana.

Modificació de la senyalització de trànsit, de manera que minimitzi l'impacte visual.

Els projectes d'ampliació conservaran la façana de Planta baixa i els seus eixos, distribució i mida de buits.

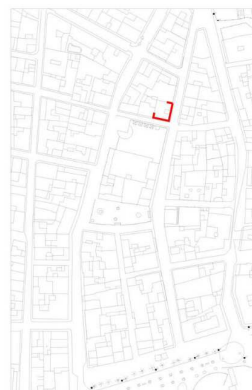
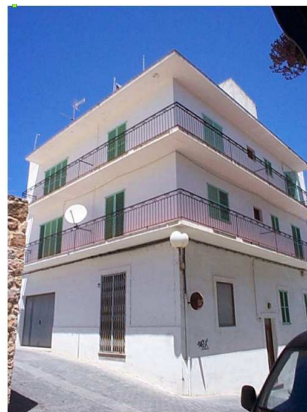
FITXA NÚM. 4

Estat de conservació: Alterat

Valor arquitectònic: Baix

Retirada d'instal·lacions sobre façana. Retirada d'il·luminació sobre façana.

Modificació de la senyalització de trànsit, de manera que minimitzi l'impacte visual.

Retirada d'antenes.

Reformar la façana i ajustar-la a la Norma

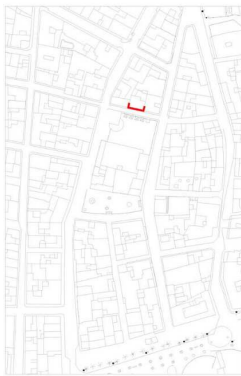
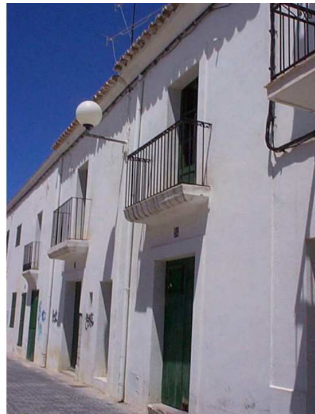
FITXA NÚM. 5

Estat de conservació: Inalterat

Valor arquitectònic: Alt

Retirada d'instal·lacions sobre façana. Retirada d'il·luminació sobre façana. Retirada d'antenes de coberta.
Els projectes d'ampliació conservaran la façana de Planta baixa i els seus eixos, distribució i mida de buits.

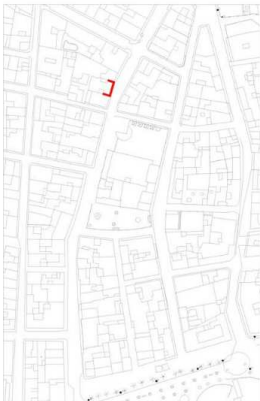
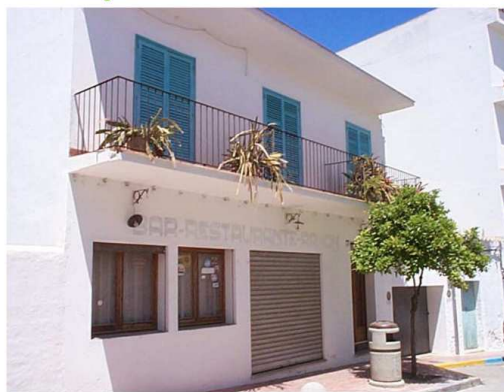
FITXA NÚM. 6

Estat de conservació: Alterat

Valor arquitectònic: Baix

Retirada d'instal·lacions sobre façana.
Retirada d'il·luminació sobre façana.

Reformar la façana i ajustar-la a la Norma

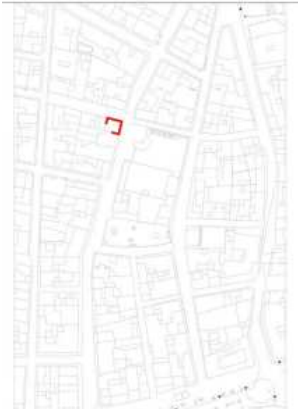
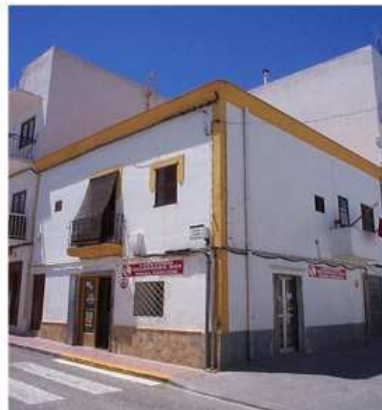
FITXA NÚM. 8

Estat de conservació: Alterat

Valor arquitectònic: Medi

Retirada d'instal·lacions sobre façana. Eliminació del sòcol.

Retirada de rètols sobre façana.

Reformar la façana i ajustar-la a la Norma

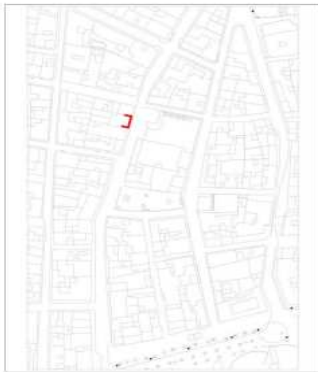
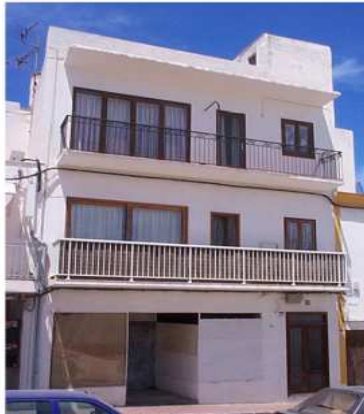
FITXA NÚM. 9

Estat de conservació: Alterat

Valor arquitectònic: Baix

Retirada d'instal·lacions sobre façana.

Reformar la façana i ajustar-la a la Norma

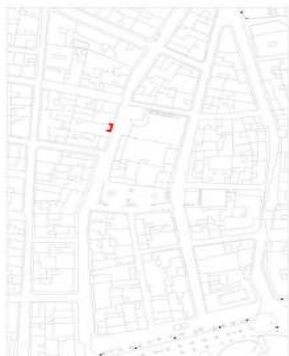
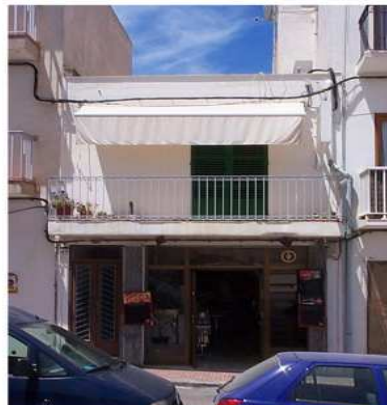
FITXA NÚM. 10

Estat de conservació: Alterat

Valor arquitectònic: Baix

Retirada d'instal·lacions sobre façana.

Reformar la façana i ajustar-la a la Norma

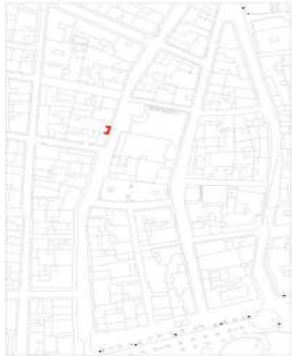
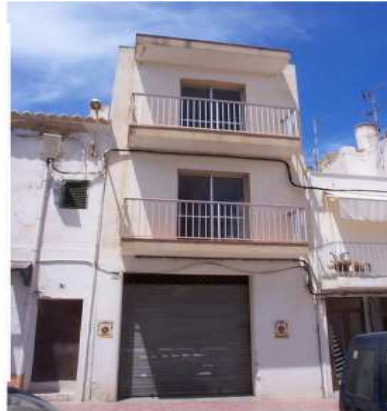
FITXA NÚM. 11

Estat de conservació: Alterat

Valor arquitectònic: Baix

Retirada d'instal·lacions sobre façana.

Reformar la façana i ajustar-la a la Norma

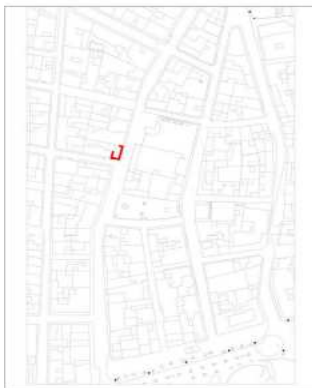
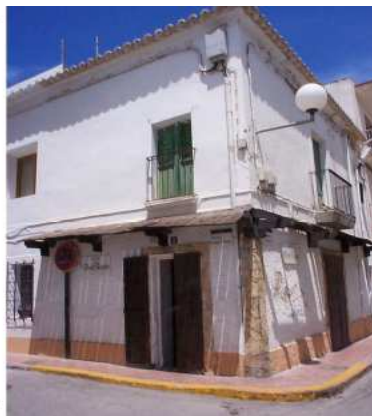
FITXA NÚM. 12

Estat de conservació: Alterat

Valor arquitectònic: Alt

Retirada d'instal·lacions sobre façana. Neteja de façana i pintura.

Retirada d'il·luminació sobre façana. Retirada de voladís de fusta.

Modificació de la senyalització de trànsit, de manera que minimitzi el impacte visual.

Retirada de sòcols i aplacats.

Els projectes d'ampliació conservaran la façana de Planta baixa i els seus eixos, distribució i mida de buits.

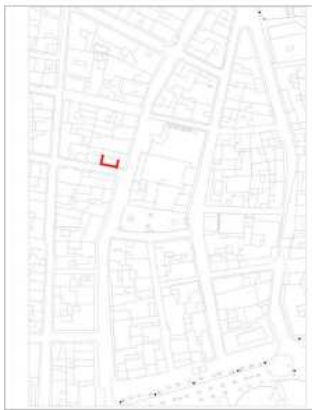
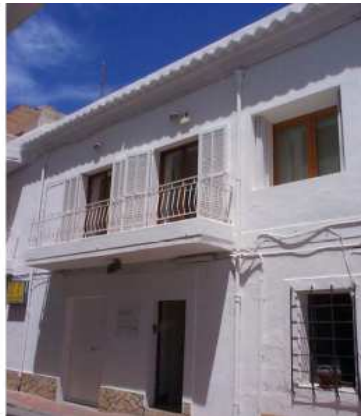
FITXA NÚM. 13

Estat de conservació: Alterat

Valor arquitectònic: Baix

Retirada d'instal·lacions sobre façana. Retirada de enreixats.

Retirada d'il·luminació sobre façana.

Retirada de sòcols i aplacats.

Reformar la façana i ajustar-la a la Norma

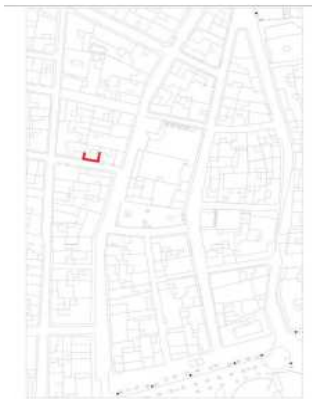
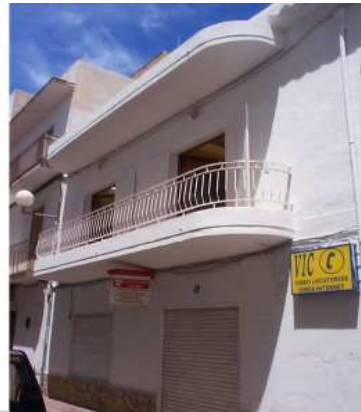
FITXA NÚM. 14

Estat de conservació: Alterat

Valor arquitectònic: Baix

Retirada d'instal·lacions sobre façana. Retirada d'il·luminació sobre façana. Retirada de sòcols i aplacats.

Retirada de rètols i banderoles sobre façana.

Reformar la façana i ajustar-la a la Norma

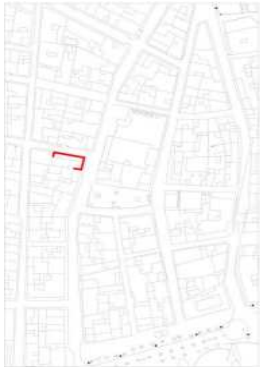
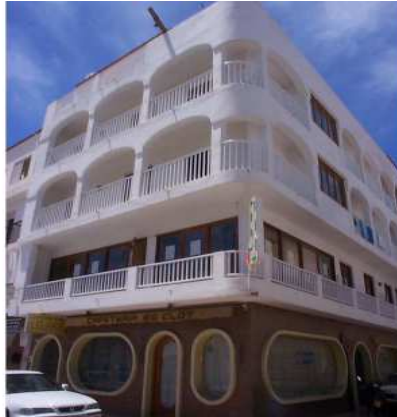
FITXA NÚM. 15

Situació: carrer Marino Riquer - carrer Ample
Nombre de Plantes actual: 4
Nombre de Plantes màxim segons PGOU: 4
Estat de conservació: Alterat
Valor arquitectònic: Baix

Retirada d'instal·lacions sobre façana. Retirada de sòcols i aplacats.
Retirada de rètols i banderoles sobre façana.

Reformar la façana i ajustar-la a la Norma

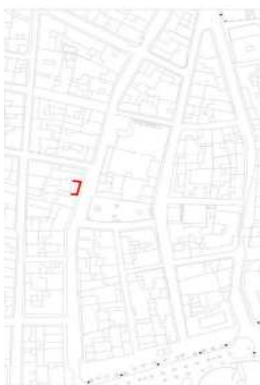
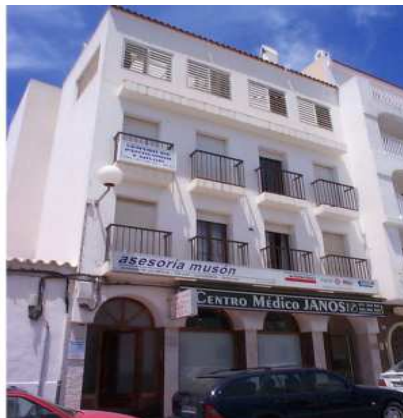
FITXA NÚM. 16

Situació: carrer Ample
Nombre de Plantes actual: 4
Nombre de Plantes màxim segons PGOU: 4
Estat de conservació: Alterat
Valor arquitectònic: Baix

Retirada d'instal·lacions sobre façana. Retirada de sòcols i aplacats.
Retirada de rètols i banderoles sobre façana.

Reformar la façana i ajustar-la a la Norma

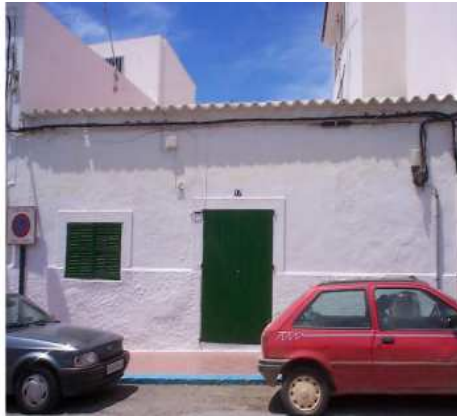
FITXA NÚM. 17

Estat de conservació: bo

Valor arquitectònic: mitjà

Retirada d'instal·lacions sobre façana.

Retirada de sòcols.

Els projectes de reforma, ampliació i/o nova construcció s'han d'ajustar a la norma.

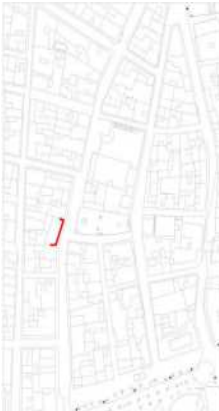
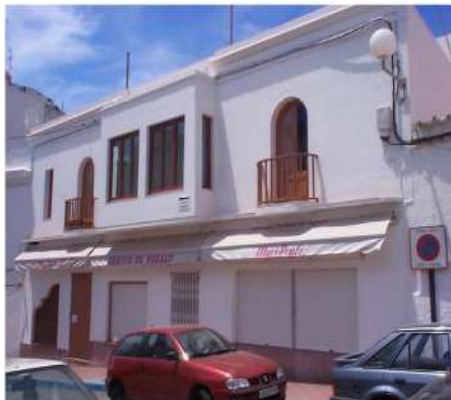
FITXA NÚM. 18

Estat de conservació: alterat

Valor arquitectònic: baix

Retirada d'instal·lacions sobre façana.

Retirada de sòcols i aplacats.

Reformar la façana i ajustar-la a la Norma.

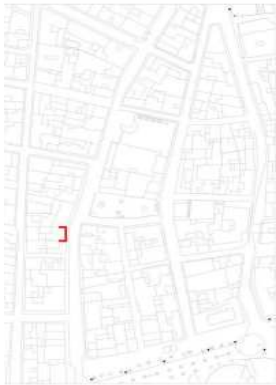
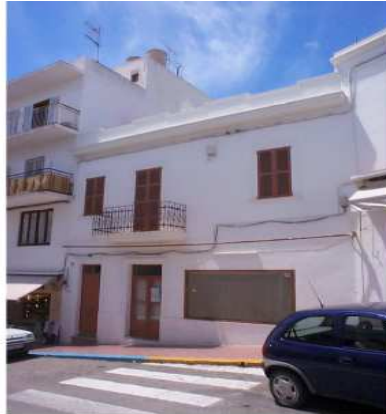
FITXA NÚM. 19

Estat de conservació: alterat

Valor arquitectònic: baix

Retirada d'instal·lacions sobre façana.

Reformar la façana i ajustar-la a la Norma.

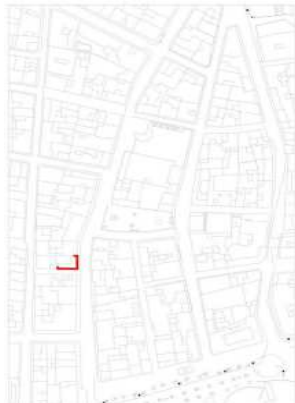
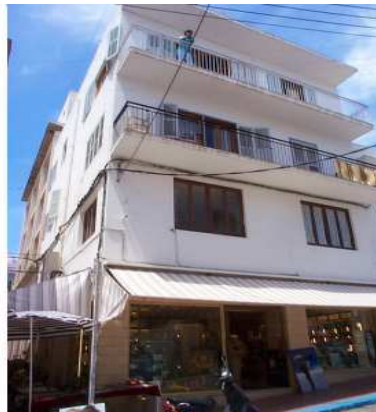
FITXA NÚM. 20

Estat de conservació: alterat

Valor arquitectònic: baix

Retirada d'instal·lacions sobre façana. Retirada de sòcols i aplacats.
Ajustar tendals a la norma.

Reformar la façana i ajustar-la a la Norma.

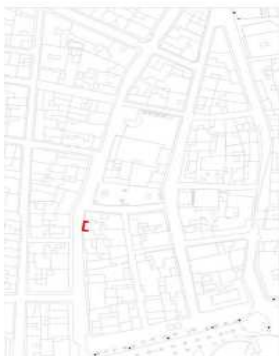
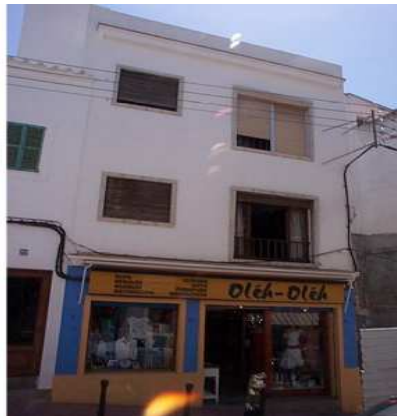
FITXA NÚM. 22

Estat de conservació: alterat

Valor arquitectònic: baix

Retirada d'instal·lacions sobre façana. Retirada de sòcols i aplacats. Retirada de rètols sobre façana.

Ajustar tendals a la norma.

Reformar la façana i ajustar-la a la Norma.

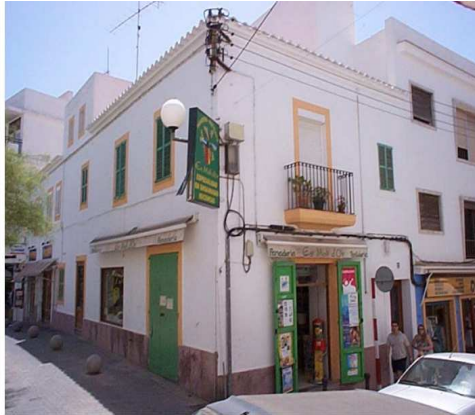
FITXA NÚM. 23

Estat de conservació: alterat

Valor arquitectònic: alt

Retirada d'instal·lacions sobre façana. Retirada de sòcols i aplacats.

Retirada de rètols i rètols banderola sobre façana.

Ajustar tendals a la norma.

Els projectes d'ampliació conservaran la façana de Planta baixa i els seus eixos, distribució i mida de buits.

Reformar la façana i ajustar-la a la Norma.

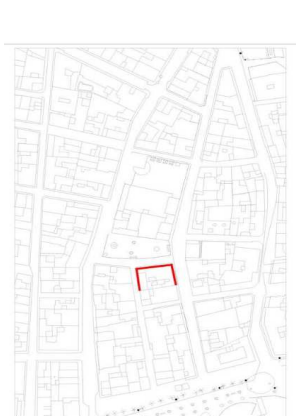
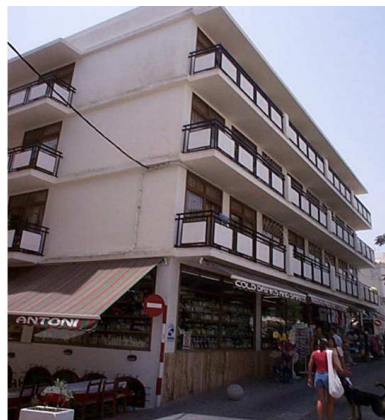
FITXA NÚM. 24

Estat de conservació: alterat

Valor arquitectònic: baix

Retirada d'instal·lacions sobre façana. Retirada de sòcols i aplacats.

Retirada de rètols sobre façana. Ajustar tendals a la norma.

Modificació de la senyalització de trànsit, de manera que minimitzi l'impacte visual.

Reformar la façana i ajustar-la a la Norma.

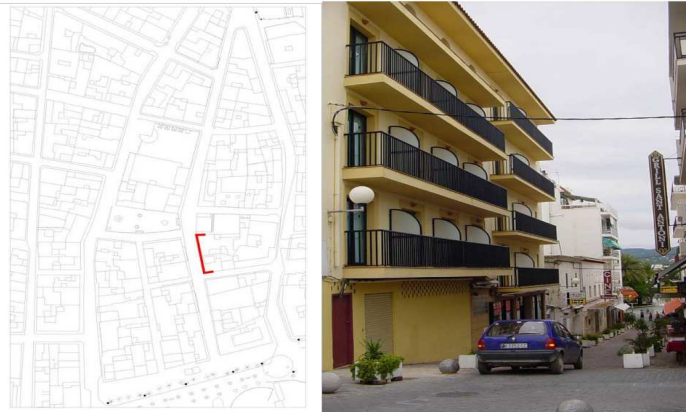
FITXA NÚM. 25

Estat de conservació: alterat

Valor arquitectònic: baix

Retirada d'instal·lacions sobre façana.

Retirada d'il·luminació sobre façana.

Reformar la façana i ajustar-la a la Norma.

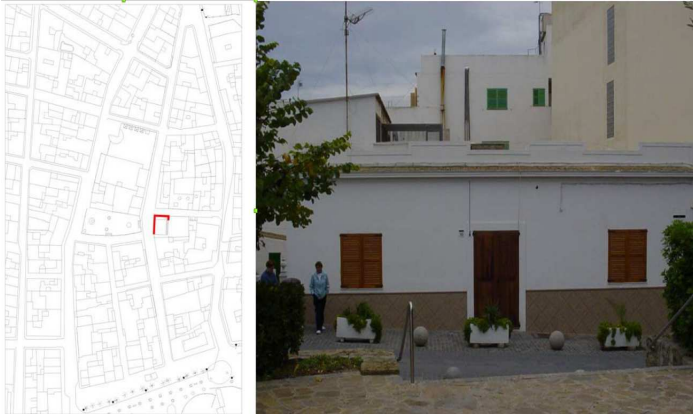
FITXA NÚM. 27

Estat de conservació: Alterat

Valor arquitectònic: Mitjà

Retirar instal·lacions en façana.

Retirada de sòcols.

Reformar la façana i ajustar-la a la Norma.

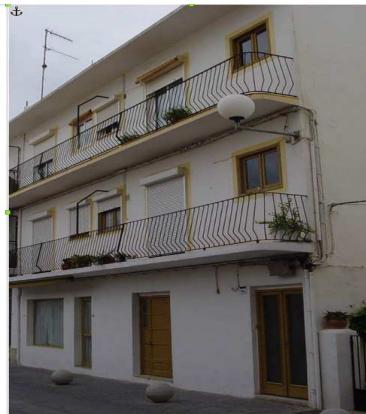
FITXA NÚM. 30

Estat de conservació: Alterat

Valor arquitectònic: Baix

Retirar instal·lacions en façana.

Retirar instal·lacions d'il·luminació de façana.

Ajustar la fusteria a la norma.

Reformar la façana i ajustar-la a la Norma.

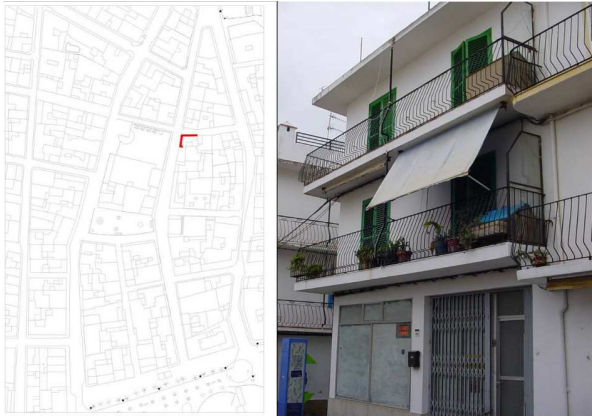
FITXA NÚM. 31

Estat de conservació: Alterat

Valor arquitectònic: Baix

Retirar instal·lacions en façana.

Eliminar sòcol.

Reformar la façana i ajustar-la a la Norma.

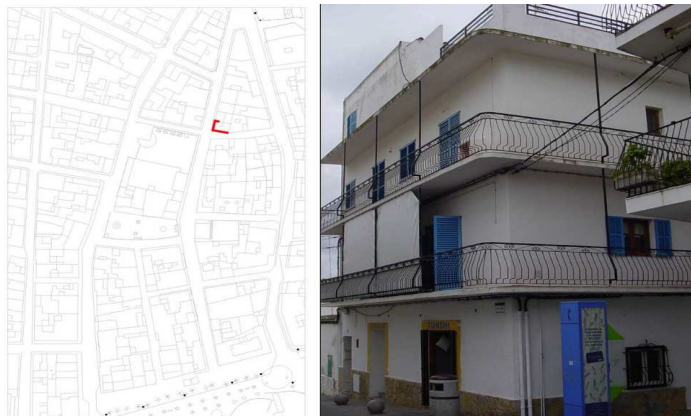
FITXA NÚM. 32

Estat de conservació: Alterat

Valor arquitectònic: Baix

Retirar instal·lacions en façana.

Eliminar sòcol.

Reformar la façana i ajustar-la a la Norma.
