REVISIÓN DEL PLAN GENERAL MUNICIPAL

DOCUMENTO 2ª APROBACIÓN PROVISIONAL
AGOSTO 2021

CATÁLOGO MUNICIPAL DEL PATRIMONIO HISTÓRICO

Fichas Anexo R: Catálogo de arquitectura rural

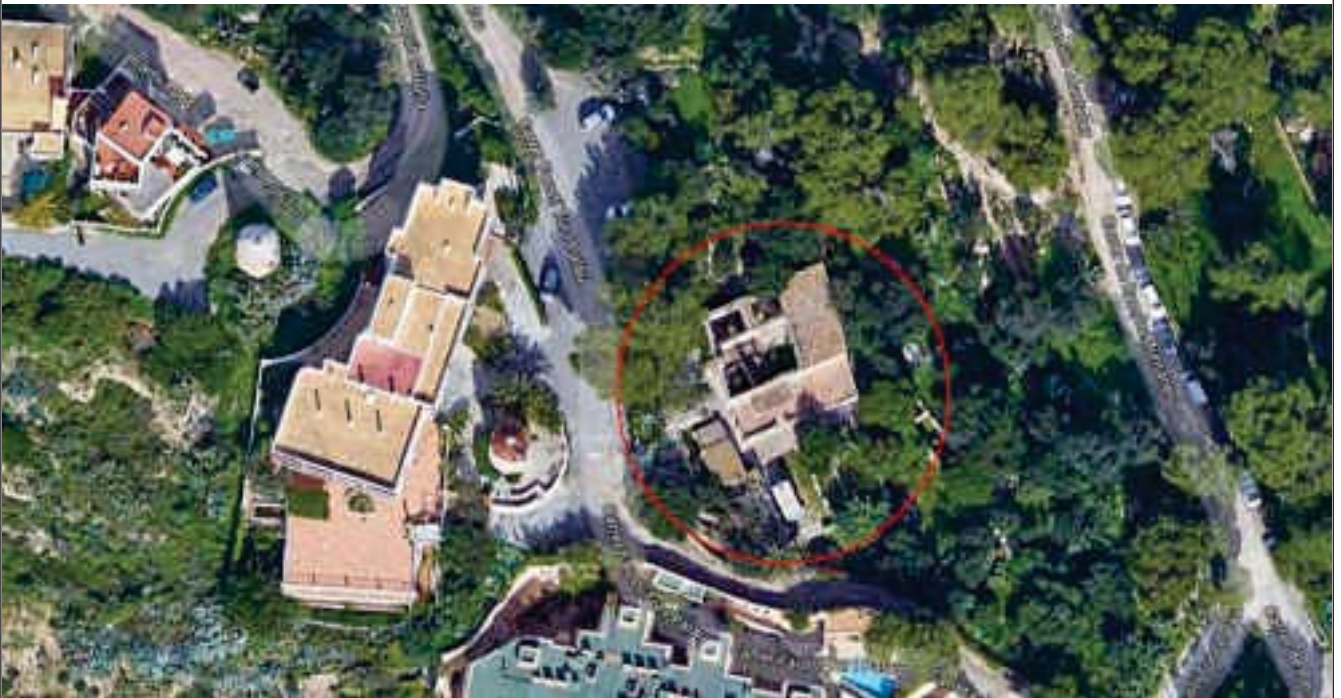
7. DOCUMENTACIÓN GRÁFICA

Casa rural tradicional de una sola planta que se adapta a la pendiente de la ladera de levante del Puig des Molins. La configuración espacial, de tendencia cuadrangular, se estructura en dos crujías longitudinales y una transversal, las primeras con cubierta plana y la segunda de teja a una vertiente. La fachada principal mira al sur, en la que se abre la puerta principal de la vivienda y dos ventanas que dan al *porxo*. A diferencia de otras casas payesas, la cocina ocupa un espacio compartimentado de la sala. El sistema estructural está formado por gruesos muros de mampostería enfoscados de mortero de cal. Los techos y cubiertas realizados de *viguetas* y *tegell* se encuentran en avanzado estado de deterioro. Adosado al volumen de levante aparece un espacio construido con bloques de hormigón macizo, de los años 50-60 del siglo XX. Periodo en el que también debieron realizarse los ámbitos situados a poniente de la vivienda, separados de ella. Detrás de la fachada trasera, se localiza un aljibe con capilla. El conjunto conserva elementos propios de estas casas: horno de pan, chimenea, *cubell*, *rebot*, y una especie de bancada alineada a la entrada al ámbito principal.

Parcela y entorno: Antiguos terrenos rústicos invadidos por pinos, en la ladera oriental del Puig des Molins
Planta: En L en torno al porche, de dos crujías con un pilar central
Volumen/Alturas: Edificio de planta baja adaptado al desnivel de terreno
Cubiertas: En origen planas (actualmente hundidas), excepto la del ala oeste que es de teja curva a una vertiente
Interiores: Degradados por el abandono de la casa
Fachada: Tiene adosado un porche exterior de confección moderna
Elementos singulares: Aljibe con capilla, horno de pan, chimenea
Elementos disonantes: Edificaciones más recientes, al igual que el porche exterior, separadas de la casa.
Estado de Conservación: Deficiente
Intervenciones: En tramitación proyecto para la conservación y rehabilitación, de J. J. Serra Rodríguez

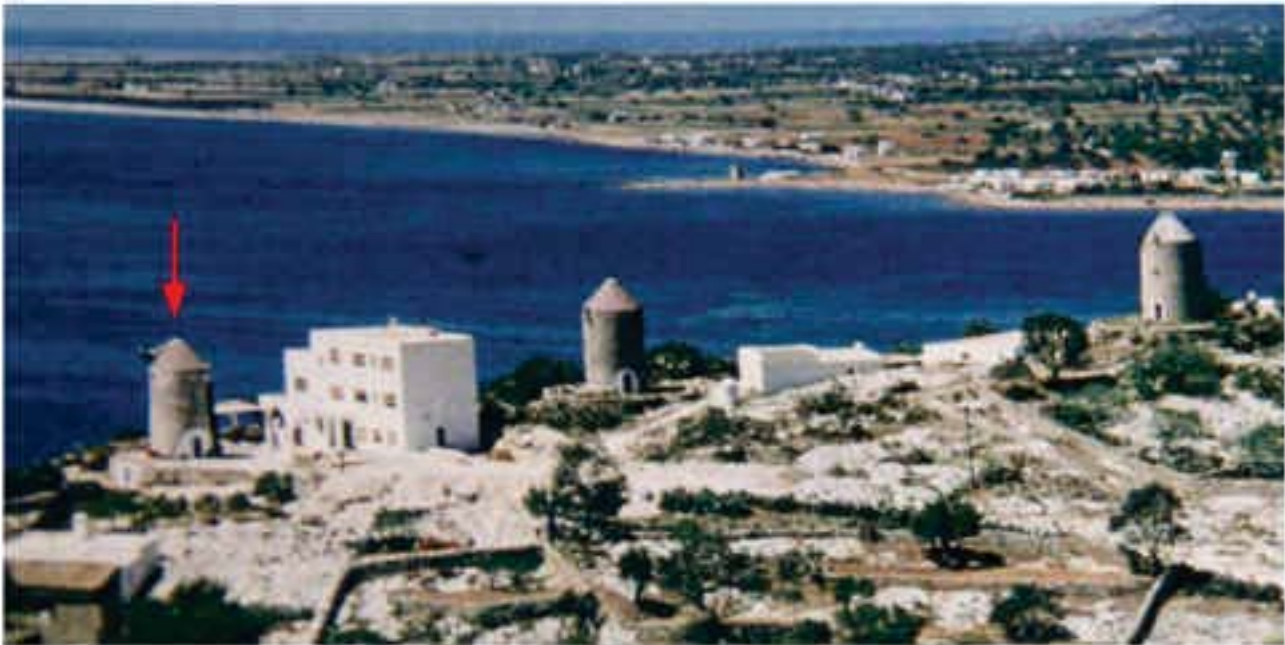
7. DOCUMENTACIÓN GRÁFICA

Molino harinero de viento. Consta de una torre cilindro-cónica de casi 4 mts y 6 mts de altura desde la superficie de la plataforma o basamento sobre la que se eleva. Consta de 2 puertas de arco de medio punto situadas en lados opuestos y en la misma línea, pero bajo la cubierta, dos pequeños ventanucos. Está construida de mampostería irregular unida con mortero de cal, casi totalmente recubierta de revoque. La cubierta cónica es de lámina de zinc, de la que sobresale el eje de madera de la arbotadura del molino. El interior se distribuye en tres niveles superpuestos unidos por una estrecha escalera, con escalones formados por bloques tallados de piedra caliza insertados en a la cara interior del muro. Conserva los forjados originales de gruesas vigas de sección circular y planchas de madera. En el piso superior se conserva, prácticamente completa, la instalación de la maquinaria del molino, realizada en madera y hierro, que presenta elementos decorativos pintados y esculpidos en la madera.

La plataforma circular o basamento tiene una barandilla y jardineras no originales. Muy cerca del molino se haya una cueva excavada en el subsuelo de la superficie aplanada que la rodea.

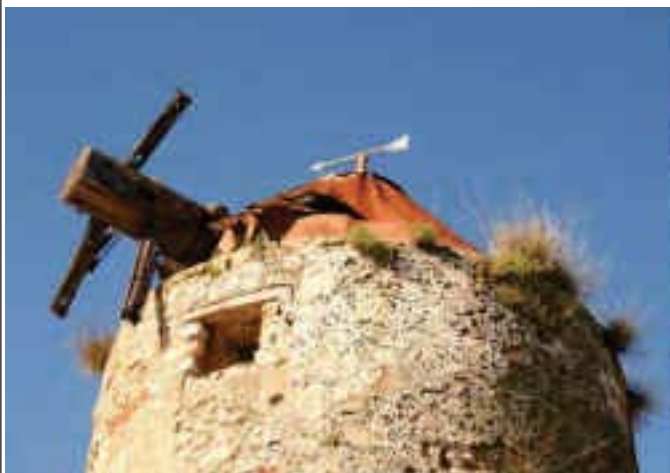
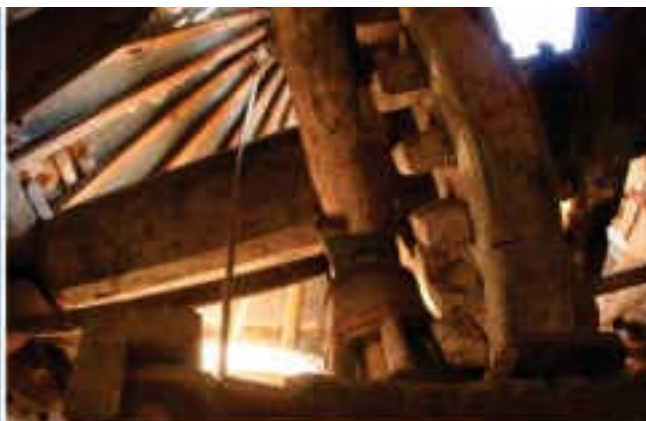
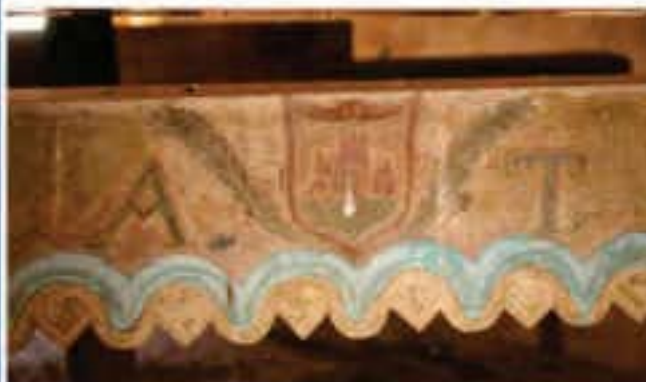
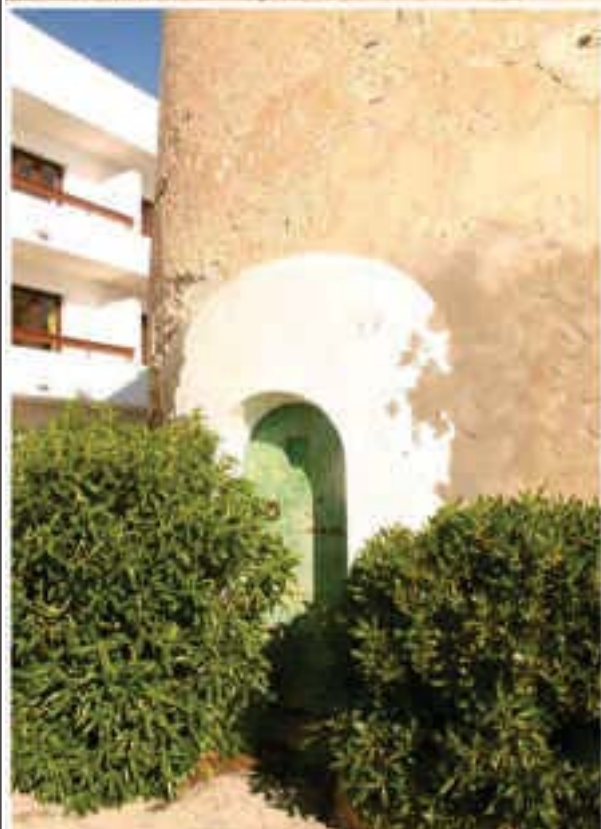
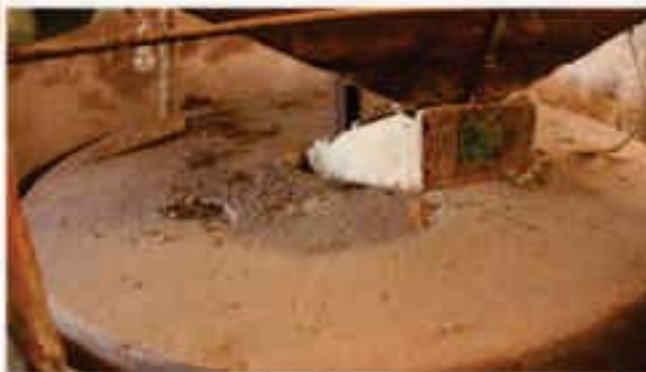
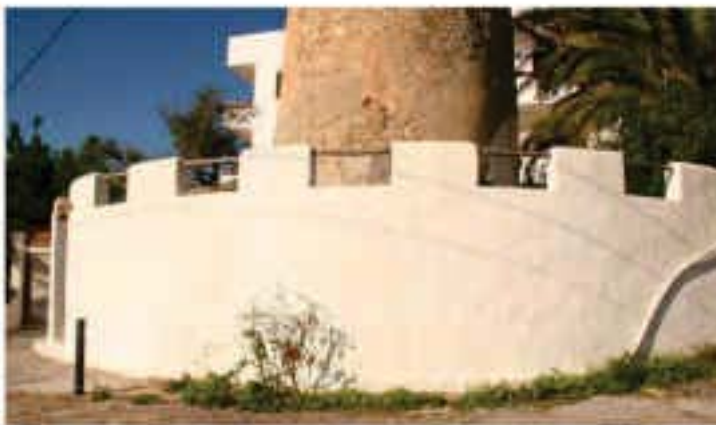
8. FOTOGRAFÍAS

En general se conserva bien. No obstante se aprecian pérdidas de poca entidad en los referidos exteriores. La plataforma circundante, que le hace de basamento, tiene jardineras que lo distorsionan.

6. OBSERVACIONES			
Eliminar jardineras y vallas del basamento. Reparación de los morteros exteriores de cal Visitado el interior el 11/11/2015			
Fecha		Enero 2016	
Autor		Rosa Gurrea, Manuel Navarro

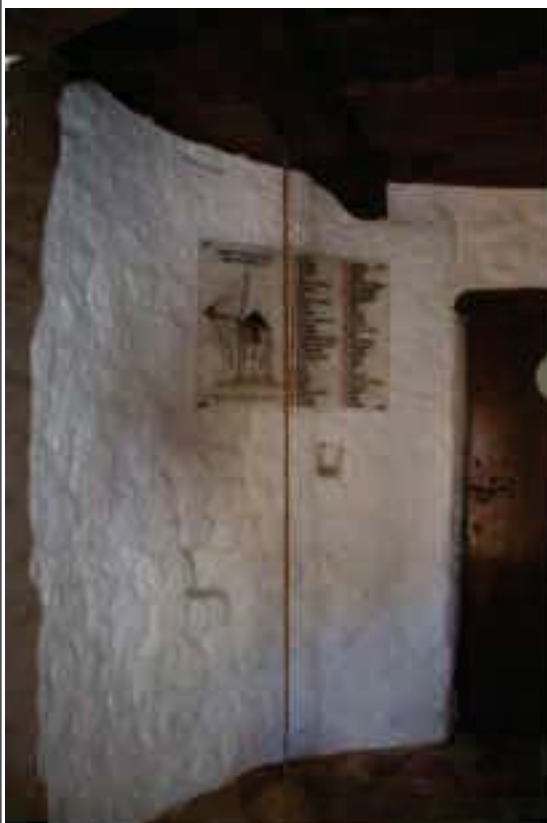
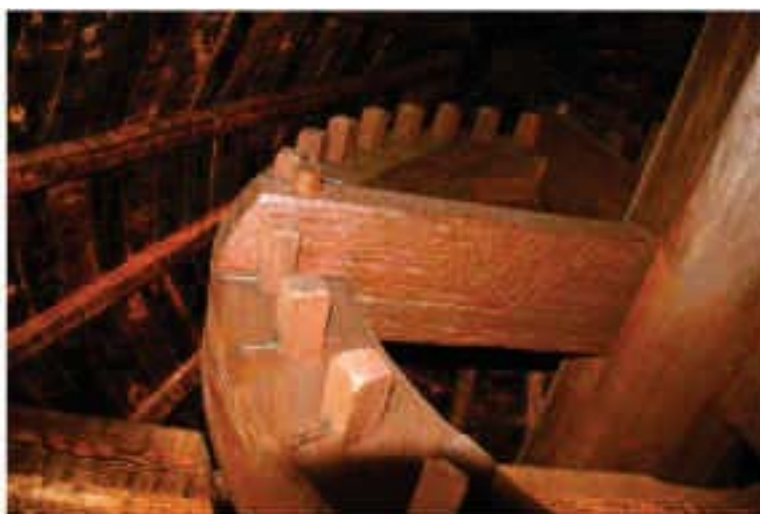
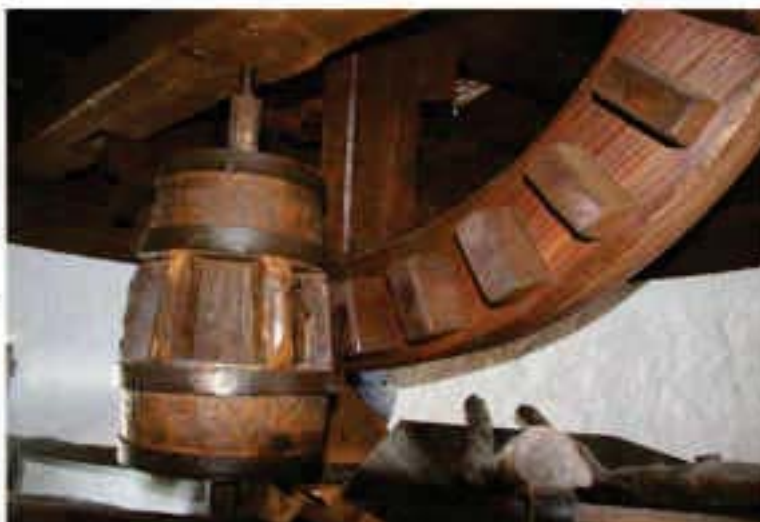
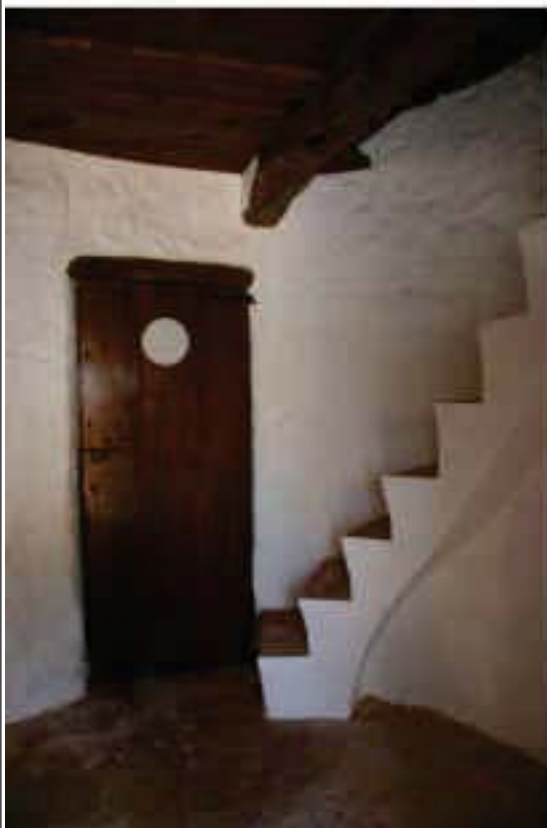
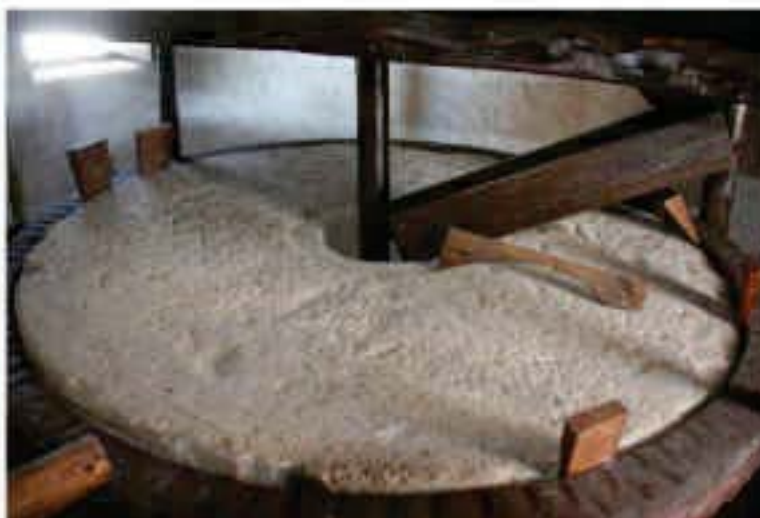
8. FOTOGRAFÍAS

Molino harinero de viento. Consta de una torre cilindro-cónica de casi 4,5 mts y 6,90 mts de altura desde la superficie de la plataforma o basamento sobre la que se eleva. Consta de 2 puertas de arco de medio punto situadas en lados opuestos (NE y SW). Está construida de mampostería irregular unida con mortero de cal y exterior encalado. La cubierta cónica es de lámina de zinc, forrada con elementos vegetales. Tiene tres niveles. Se repusieron los elementos interiores y las aspas exteriores del molino, aunque éstas se han retirado. Podría ser uno de los 4 molinos de Poniente que aparecen en el plano de Calvi. En el plano de Ballester de 1738 aparece como Molino de Francisco Ferragut. Según Marí Cardona, fue también conocido con los nombres de Molí des Noi y Molí de sa Goleta. Deja de utilizarse en 1930

Restaurado por la Conselleria de Cultura del Consell de Eivissa. Fue reconstruido el mecanismo y el sistema de aspas.

Restauración y reposición de las aspas del molino. Proyecto de Salvador Roig/Xavier Pallejà.

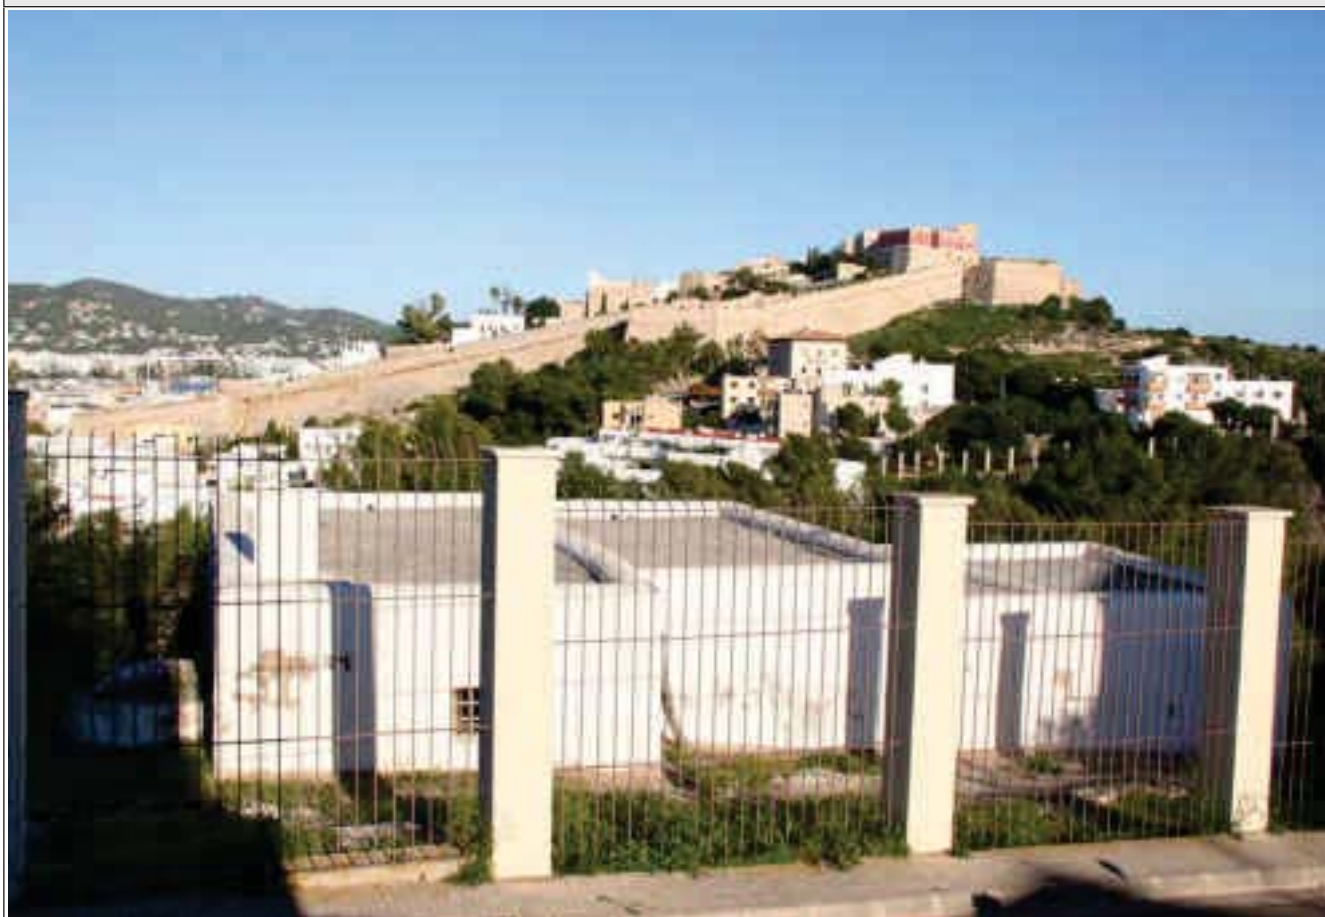
8. FOTOGRAFÍAS

Casa rural tradicional situada en el límite sur de la necrópolis púnica del Puig des Molin. Presenta una disposición adaptada a la pendiente del terreno pero atípica en este tipo de arquitectura. Aparece representada en el plano de Ballester de 1738 con una configuración en forma de L, que correspondería al actual volumen central y los dos ámbitos de levante. Fue ampliada con el actual volumen de la cocina y la casa del carro. La cocina, de planta rectangular, ocupa el punto mas elevado, con la puerta cerca de la esquina superior y, frente a ella, la chimenea y la boca del horno, que se conserva adosado en la parte exterior del muro de poniente. Hacia levante, aparece un volumen retranqueado del anterior, con la puerta de entrada junto a la esquina SE. A una cota inferior se adosan dos volúmenes más pequeños, y en la parte más baja de la fachada de levante se construye la casa del carro, abierta hacia el lado de poniente. La fachadas que dan al sur, tienen las típicas ventanas de este tipo de casas. Durante mucho tiempo fueron propietarios la familia Porxet.

Parcela y entorno: Yacimiento arqueológico del Puig des Molins
Planta: Volúmenes adosados y escalonados
Volumen/Alturas: Edificio de planta baja adaptado al desnivel de terreno
Cubiertas: Planas en alturas diferentes
Interiores: Mantiene la distribución de estancias originales, salvo un tabique que divide el <i>porxo</i>
Fachada: La sur con volúmenes no aliniados
Elementos singulares: Cocina, horno, cisterna, forjados de vigas
Elementos disonantes:
Estado de Conservación: Muy Bueno
Intervenciones: Fue restaurada según proyecto de los arquitectos X. Pallejà y S. Roig, en los años 90 del siglo XX

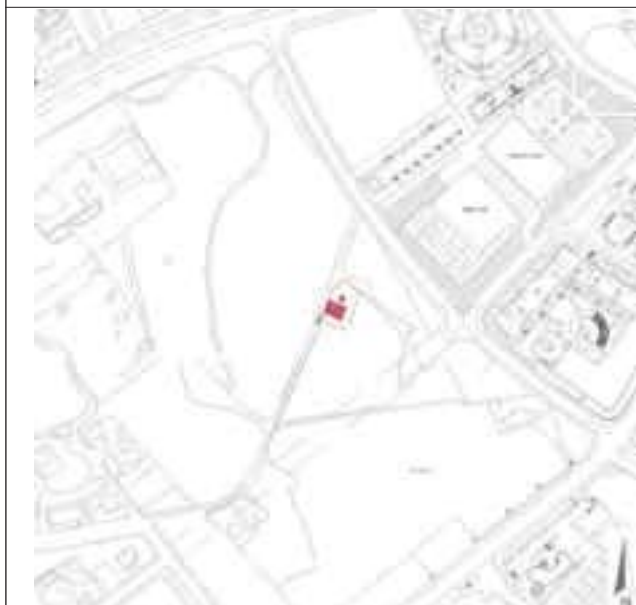
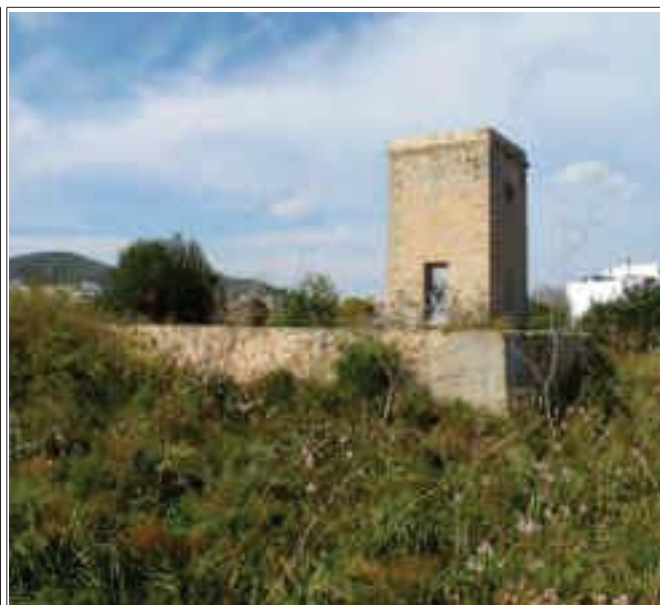
IDENTIFICACIÓN	MOLÍ DE CAS SERRES	FICHA Nº	R017
----------------	--------------------	----------	------

Conjunto formado por la torre de un molino hidráulico y una alberca (*safareig*). Del molino se conserva la torre, de planta cuadrada, construida de mampostería de piedra vista, con las cantoneras de bloques macizos de hormigón. Rematada con una cornisa con molduras y sobre ella un peto de obra encalado. Tiene una puerta adintelada que permite acceder al interior de la torre. El *safareig*, de planta rectangular, realizado con mampostería irregular de piedra y revocado, tiene una escalera de obra. Se encuentra a poca distancia de la torre del molino, y el agua extraída le llegaba mediante una conducción que las unía. La instalación consta también de un pozo de registro escalonado para acceder a la plataforma donde se situaba la bomba.

Estructuralmente completo. El entorno aún conserva su carácter rural, a pesar de su proximidad a zonas totalmente urbanizadas.

Limpieza, restauración, conservación, consolidación y mantenimiento

Conservación de todas las partes y elementos en su conjunto. Recuperación y conservación de la morfología, estructura y elementos originales a determinar por el estudio histórico arqueológico del conjunto y entorno, previo a cualquier intervención en la torre o su interior.

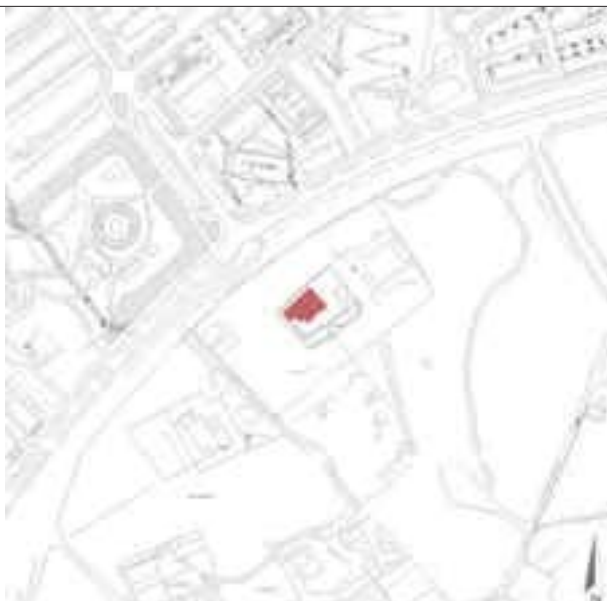
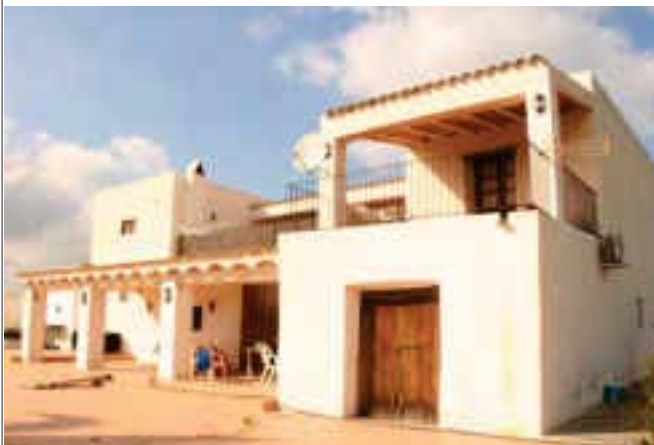
IDENTIFICACIÓN	CAS SERRES DE DALT	FICHA Nº	R018
----------------	--------------------	----------	------

3. DATOS DESCRIPTIVOS			
Tipología	Época	Cronología	Autor
Arquitectura civil	Moderna/Contemporánea	Siglos XVIII-XIX	
Descripción: <p>Casa tradicional de gran tamaño, ordenada en torno a una amplia sala (porxo) de dos crujías. El techo de vigas de madera apoya sobre dos jácenas con un pilar central, y otro de refuerzo construido posteriormente, en el eje central del espacio. Al lado de poniente está la cocina, de planta alargada, que abarca el fondo de la edificación, conserva la chimenea del antiguo hogar en un extremo, y el horno, en el otro. En la fachada sur tiene una pequeña ventana alta protegida con una reja de madera y suplementada, modernamente, por otra de hierro. El horno y la cúpula están construido en el interior de la cocina y no adosado a la fachada posterior como suele ser habitual. En los costados había dos cases altas, una la ocupaba el mayoral y la otra, con cubierta inclinada de teja, para el propietario de la finca. (Información sacada del <i>Inventari d'arquitectura rural d'Eivissa</i>, de J.J.SERRA)</p> <p>El conjunto ha sido objeto de reformas y obras en las que se han añadido dos porches uno, delante de la fachada principal y el otro en planta superior en el ala Este. En la parte trasera se ha construido una nueva escalera para acceder a la planta superior de poniente. La cubierta plana del porche se ha convertido en terraza transitable con una barandilla de protección en la parte delantera.</p>

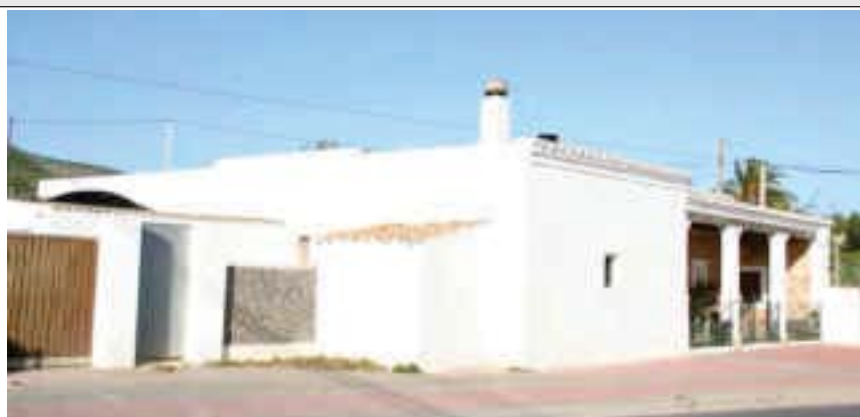
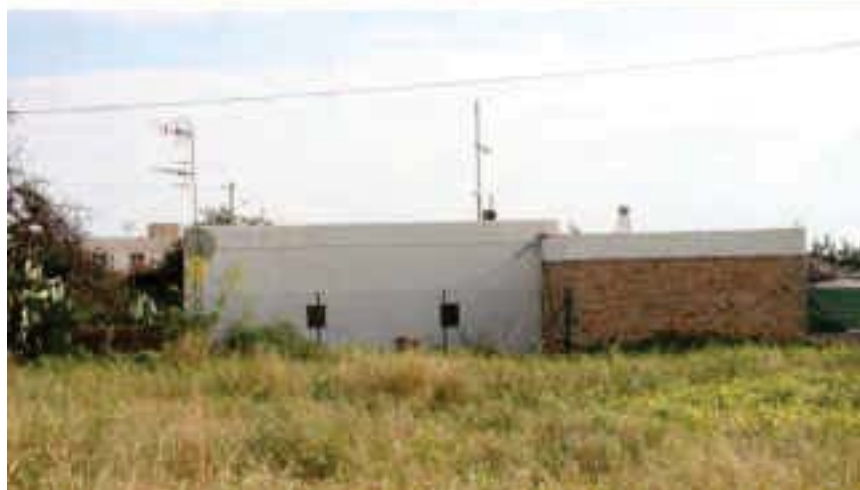
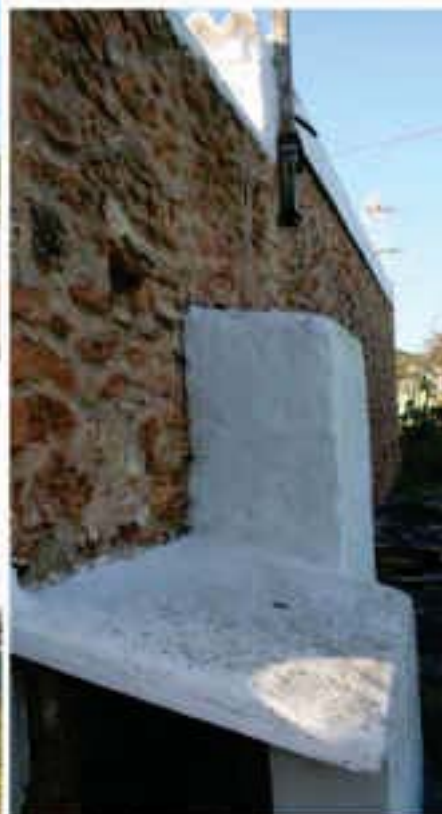
8. FOTOGRAFÍAS

Casa tradicional de planta baja, en forma de L, formada por un cuerpo longitudinal con el *porxo*, otras dependencias adosadas al norte, y un volumen transversal unitario correspondiente a la cocina. El techo de la sala o *porxo*, ha sido restaurado con vigas y *tegell*, en el que se han abierto dos discretos lucernarios. Esta estancia central aparece precedida por un porche exterior de tres vanos sostenido por pilares con cubierta de tejas. Desde este espacio se accede a la cocina, por el lateral de poniente y a la sala, cuya fachada, simétrica, consta de una amplia puerta en el centro y dos pequeñas ventanas una a cada lado de ella. El porche aparece cerrado por el lado de levante por un muro en el que está integrada la puerta de la boca de la cisterna. Los pilares presentan una base de sillares de piedra caliza y el alzado con doble moldura, una en la parte central y otra en la superior. La cocina conserva el techo de vigas, la campana y, bajo ésta, la puerta del horno. En el lado norte, comunicadas con el *porxo*, hay dos habitaciones (*cases de jeure*), que conservan los techos de vigas y *tegell*. En el lateral occidental de la casa quedan diferentes construcciones auxiliares, como la casa del carro.

Parcela y entorno: Parcela alineada a la carretera
Planta: De tendencia cuadrangular, incluido el porche exterior
Volumen/Alturas: Edificio de planta baja
Cubiertas: Planas con alero de teja
Interiores: Conservan la distribución característica de este tipo de construcciones
Fachada: Orientada hacia el SE. Porche de piedra vista y recercados de vanos blanqueados
Elementos singulares: Techos con vigas de madera, <i>trespol</i> , pilares del porche exterior. Armario empotrado interior
Elementos disonantes: Muro de bloques y dependencias anexas de construcción reciente
Estado de Conservación: Muy Bueno
Intervenciones: 2008-2009 se realizaron trabajos de restauración/rehabilitación

5. DIRECTRICES DE PROTECCIÓN			
GRADO DE PROTECCIÓN (Norma 72 PTI)		Categoría B	Ref. tipología 4
Usos actuales: Vivienda unifamiliar			
Usos permitidos: Residencial			
Elementos a preservar: Configuración espacial, elementos estructurales, fachadas y elementos singulares.			
Intervenciones preferentes: Restauración, conservación, consolidación, rehabilitación			
Autorización: Informe favorable de la Comisión Municipal de Patrimonio			
DETERMINACIONES DE PROTECCIÓN			
Entorno inmediato	El área de protección abarca la extensión de la parcela asociada a la vivienda		
Modificaciones parcela	Agregaciones	Según normativa de PGOU	
	Segregaciones	No permitidas	
Volumetría / estructuras	Demoliciones	No permitidas, salvo elementos disonantes	
	Ampliaciones	No permitidas, ni en planta ni en altura	
Fachadas	Composición	Inalterable	
	Huecos	Supresión	No permitidos
		Abertura de nuevos	No permitidos, ni ampliación de los vanos originales

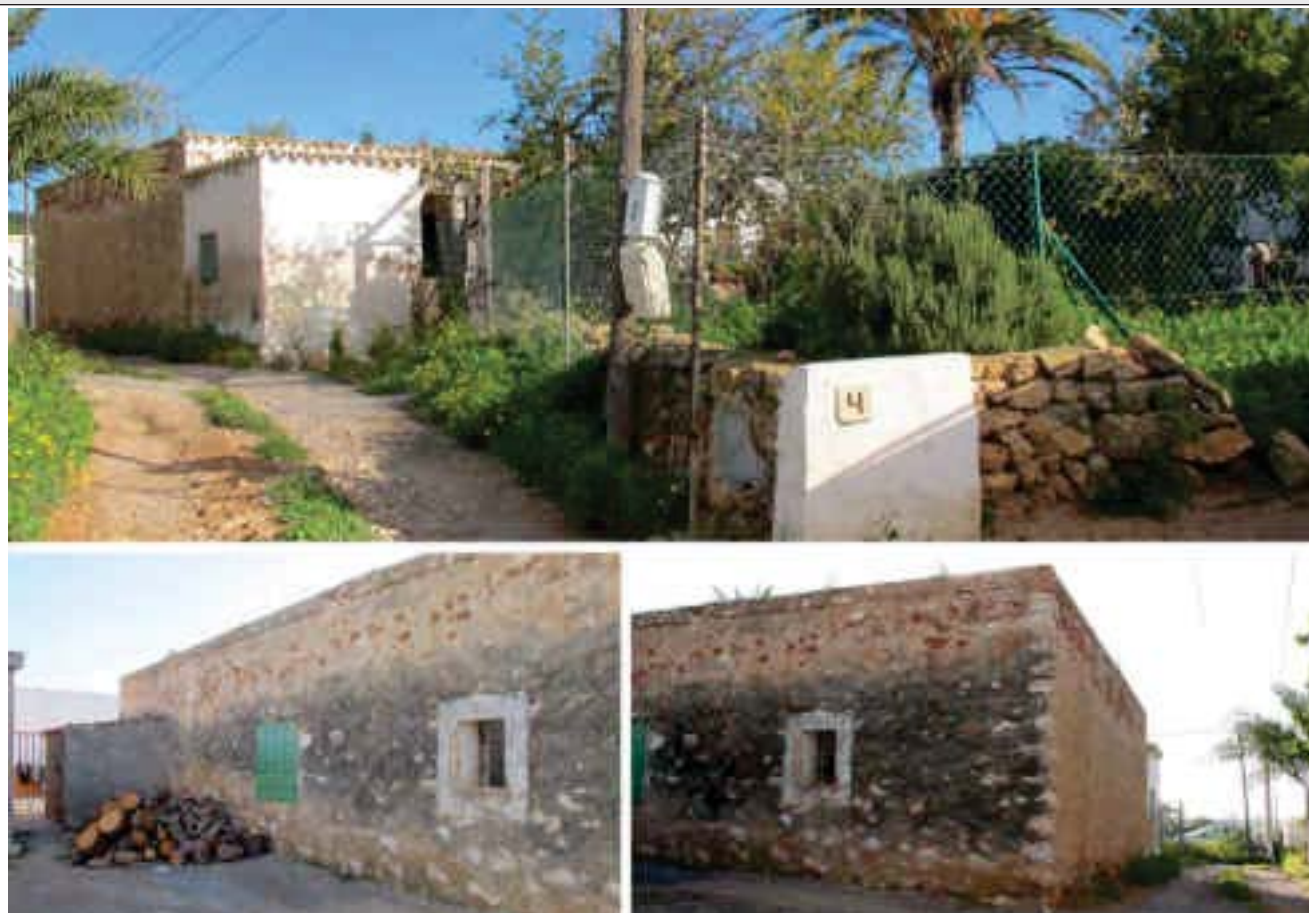
8. FOTOGRAFÍAS

Casa rural tradicional, que en origen tuvo planta en L, distribuida en torno a un porche. En el lateral de levante se encuentra el volumen de la cocina y, orientada en sentido transversal a ella, está la sala (*porxo*) y las habitaciones comunicadas con ella. En un momento posterior (hacia mediados del siglo XX) se añade una nueva habitación construida de bloques de *marès*, en el lado contrario al de la cocina, conformando un edificio de planta cuadrada con un porche abierto delante de la fachada del antiguo porche. El porche exterior está cubierto con una jácena sobre pilares. La fachada principal se halla encalada, y el resto los muros son de mampostería irregular con rejuntado y enfoscados de mortero de cal y tierra. Es la casa más antigua de una parcela con edificaciones del siglo XX, todas de planta baja.

Parcela y entorno: Área que mantiene el carácter rural, con un espacio libre en la parte delantera de la casa
Planta: Cuadrangula, con un porche exterior
Volumen/Alturas: Edificio de planta baja
Cubiertas: Planas de estilo tradicional, a distinta altura, parcialmente hundidas en las habitaciones del norte
Interiores: Deteriorados
Fachada: Orientada al SE, porche exterior con cubierta derruida
Elementos singulares: Pilares con molduras en porche, aljibe, horno en la fachada posterior
Elementos disonantes: Persianas y rejas en ventanas de fachadas lateral y posterior
Estado de Conservación: Deficiente
Intervenciones:

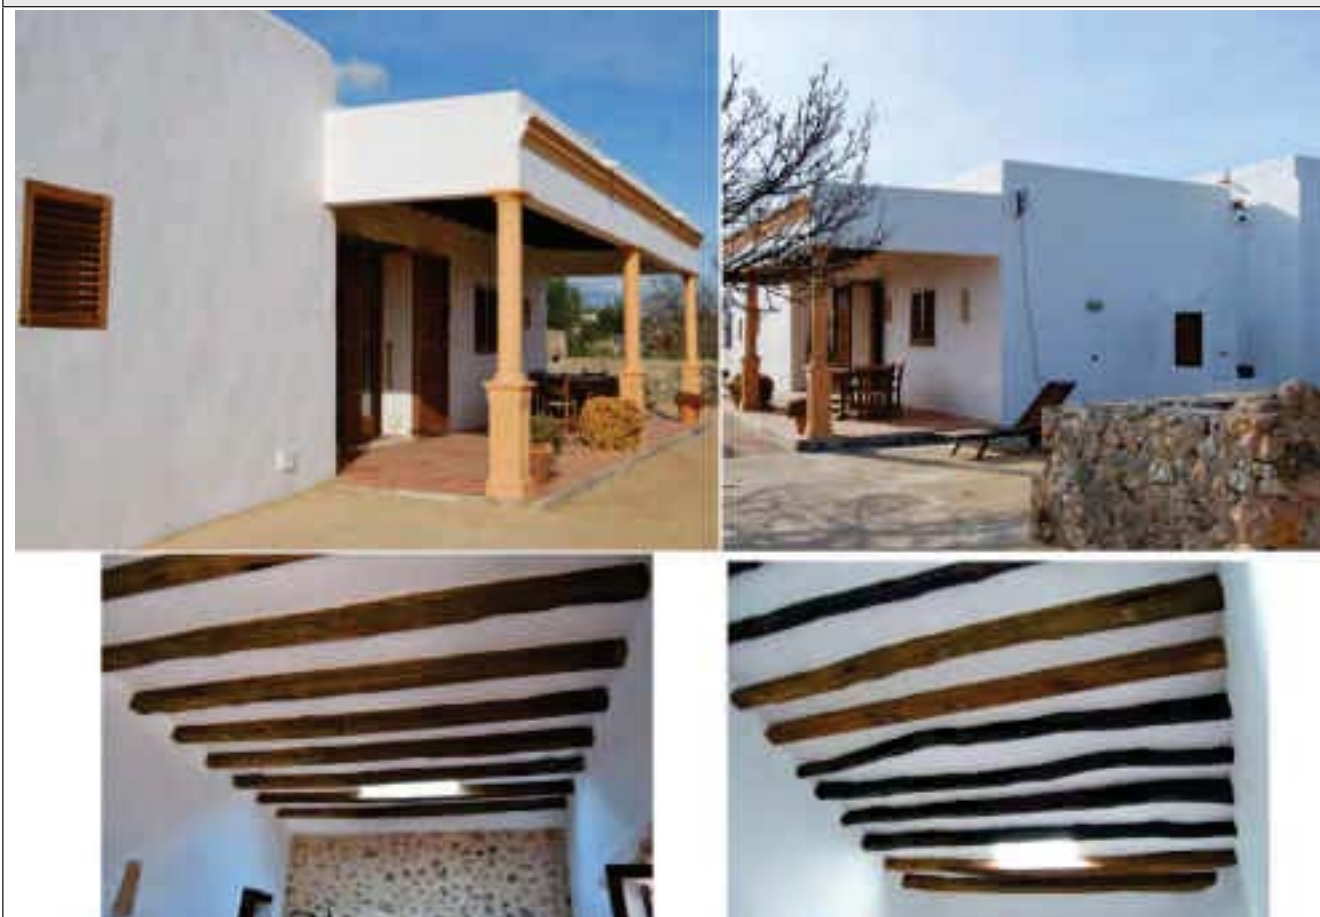
8. FOTOGRAFÍAS

Casa rural tradicional de una sola planta, se organiza en torno a un gran *porxo*. El volumen de la cocina, situada en el lado de poniente, sobresale de la línea de fachada del *porxo* original, que queda retranqueado, precedido de un porche descubierto sobre tres pilares. El techo de la sala o *porxo* es de vigas de madera con entrevigado de obra, pintado de blanco. La cocina conserva el horno de pan, adosado a la fachada posterior. Presenta una ventana alta en uno de los lados. Al norte de la sala, hay tres habitaciones, que conservan forjados de vigas y *tegell*. En el lado de levante, separados de la casa, hay un conjunto de corrales y casa de carro contruidos con muros de piedra vista. Entre medio se halla una cisterna que recoge el agua de las cubiertas. Frente a la fachada sur, se conservan dos espacios delimitados por muros de piedra (*tancons*) y un pequeño *safareig* reconvertido en piscina.

Recientemente se ha rehabilitado un volumen moderno en el extremo de poniente.

Parcela y entorno: Queda en el interior de una finca rústica cercada
Planta: Rectangular
Volumen/Alturas: Planta baja
Cubiertas: Planas a diferentes alturas
Interiores: Rehabilitados, se reconoce la distribución característica de este tipo de casas
Fachada: Orientada al SE, con porche abierto sobre pilares decorados
Elementos singulares: Horno, cisterna, forjados interiores, porche, corrales, <i>tancons</i> exterior
Elementos disonantes:
Estado de Conservación: Muy bueno
Intervenciones: Reforma en 2004

5. DIRECTRICES DE PROTECCIÓN			
GRADO DE PROTECCIÓN (Norma 72 PTI)		Categoría B	Ref. tipología 4
Usos actuales: Residencial			
Usos permitidos: Residencial			
Elementos a preservar: Configuración espacial, elementos estructurales, fachadas y elementos singulares.			
Intervenciones preferentes: Restauración, conservación, consolidación, rehabilitación			
Autorización: Informe favorable de la Comisión Municipal de Patrimonio			
DETERMINACIONES DE PROTECCIÓN			
Entorno inmediato	Se define un área de respeto en torno a la casa		
Modificaciones parcela	Agregaciones	Según normativa de PGOU	
	Segregaciones	De la edificación: no permitidas	
Volumetría / estructuras	Demoliciones	Solo en interiores y en edificaciones recientes	
	Ampliaciones	No permitidas en volúmenes originales de la casa	
Fachadas	Composición	Inalterable	
	Huecos	Supresión	No permitidos
		Abertura de nuevos	No permitidos, ni ampliación de los vanos originales

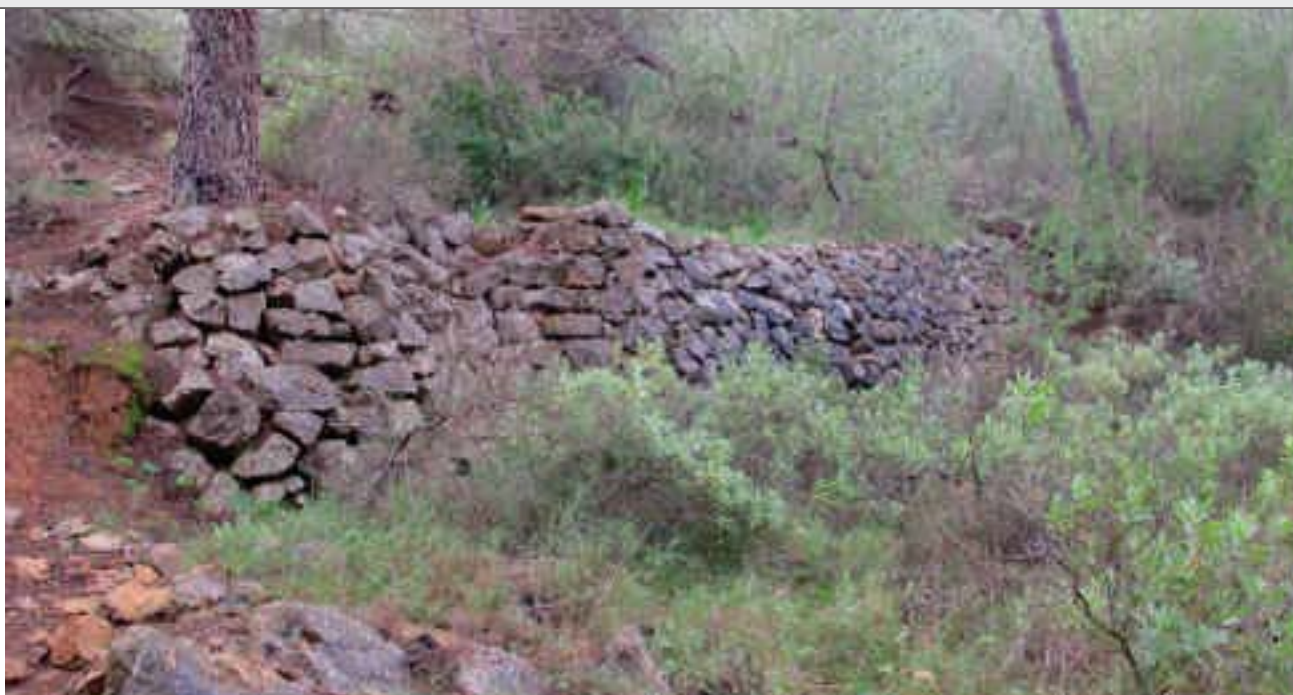
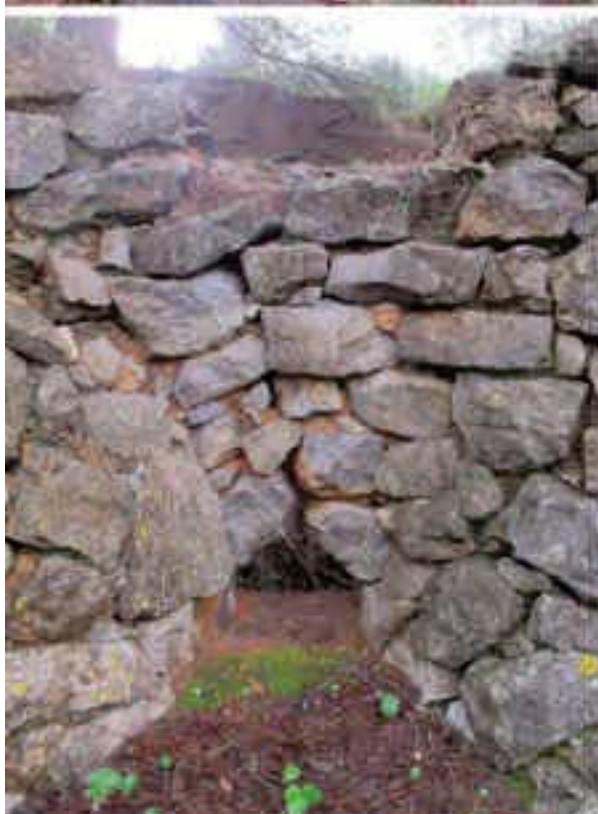
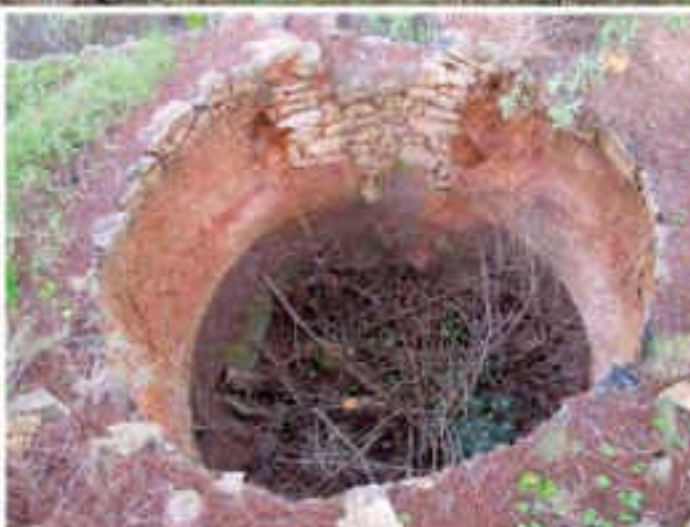
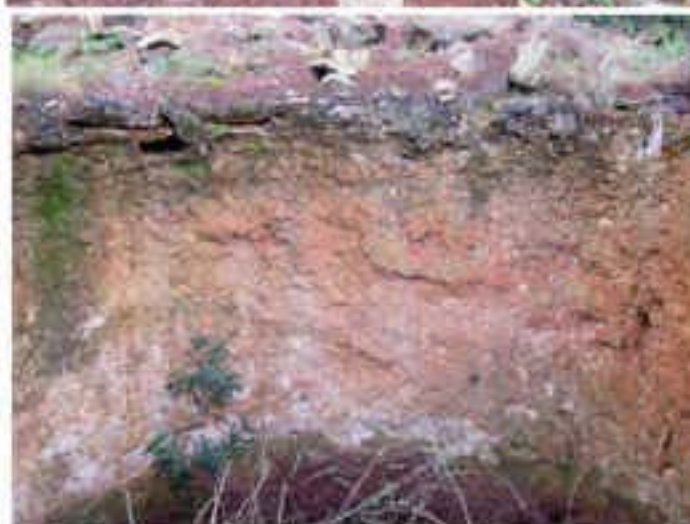
8. FOTOGRAFÍAS

4. REFERENCIAS DOCUMENTALES Y BIBLIOGRÁFICAS			
Referencias inventarios anteriores			
5. DIRECTRICES DE PROTECCIÓN			
GRADO DE PROTECCIÓN (Norma 72 PTI)		Categoría B	Ref. tipología 6
Usos permitidos	Culturales/etnológicos		
Elementos a preservar	Configuración espacial, estructura y alzado		
Intervenciones	Limpieza, restauración, conservación, consolidación y reposición de paramentos		
Autorización	Informe favorable Comisión Municipal de Patrimonio		
DETERMINACIONES DE PROTECCIÓN			
Entorno inmediato	De aplicación normativa PGOU		
Elementos originales	Conservación de las características tipológicas. Elaboración de estudio histórico arqueológico del conjunto de hornos de cas Capità (R039-R044)		
6. OBSERVACIONES			
Visitado el 2 de diciembre de 2015			
Fecha	Enero 2016		
Autor	Rosa Gurrea, Manuel Navarro		
7. DOCUMENTACIÓN GRÁFICA

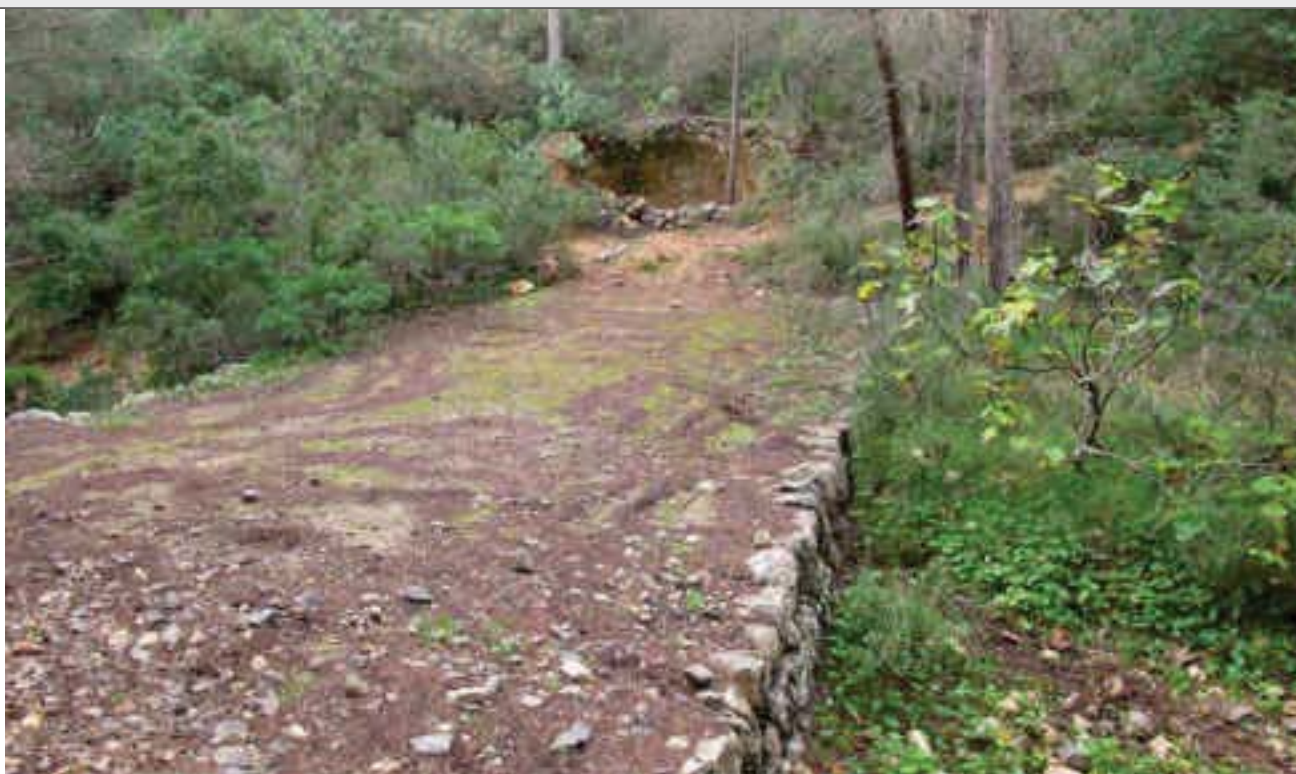
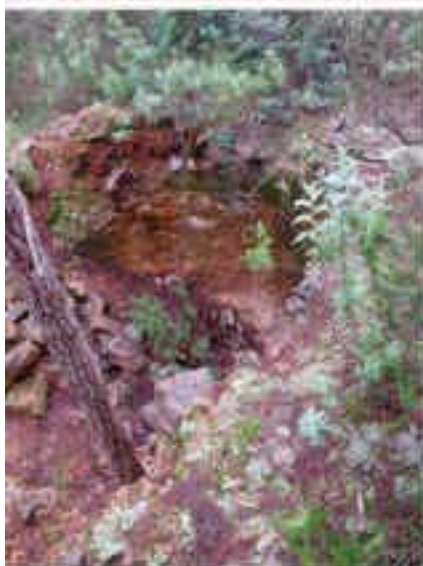
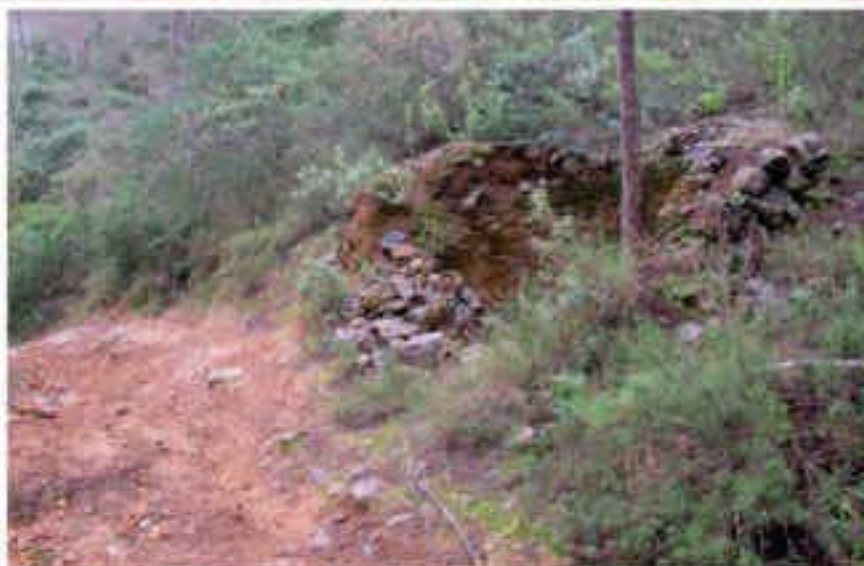
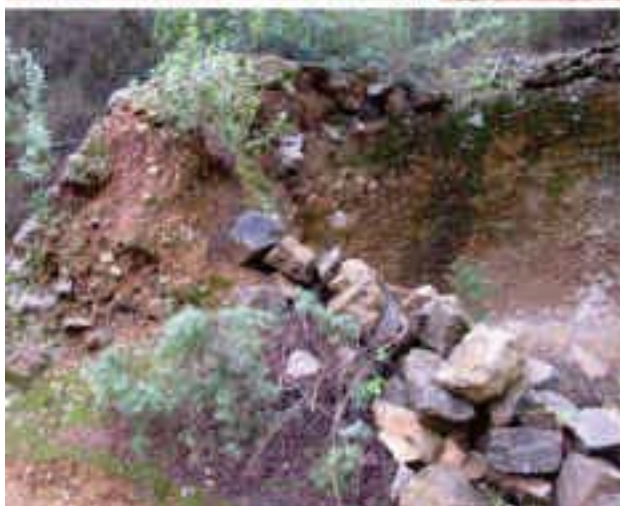
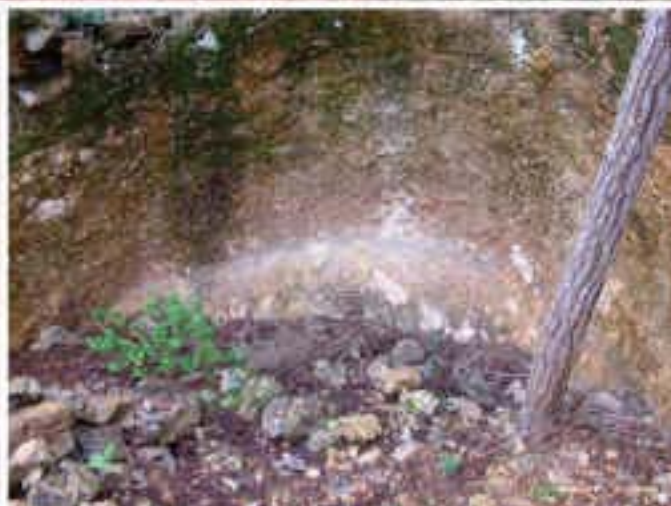
8. FOTOGRAFÍAS

Deficiente
