REVISIÓN DEL PLAN GENERAL MUNICIPAL

DOCUMENTO 2ª APROBACIÓN PROVISIONAL
AGOSTO 2021

CATÁLOGO MUNICIPAL DEL PATRIMONIO HISTÓRICO

Fichas Anexo R: Catálogo de arquitectura rural

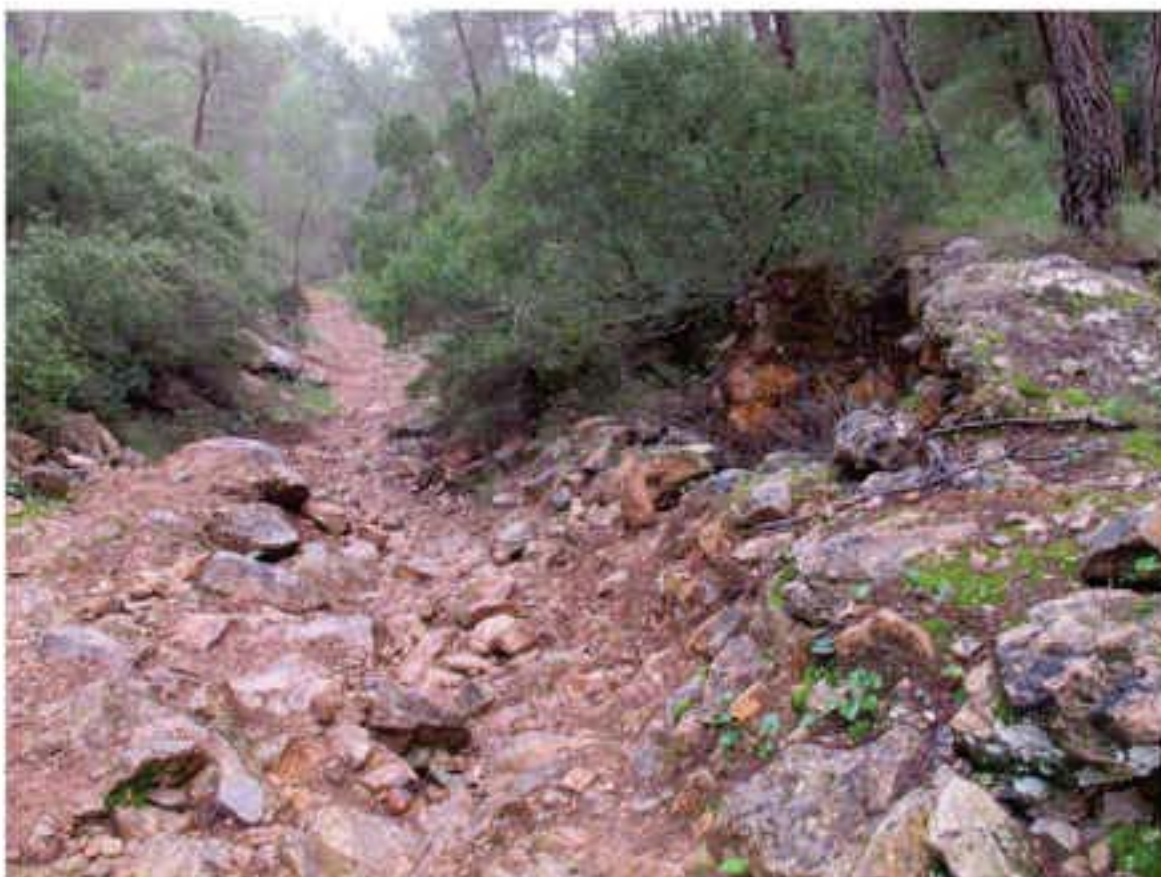
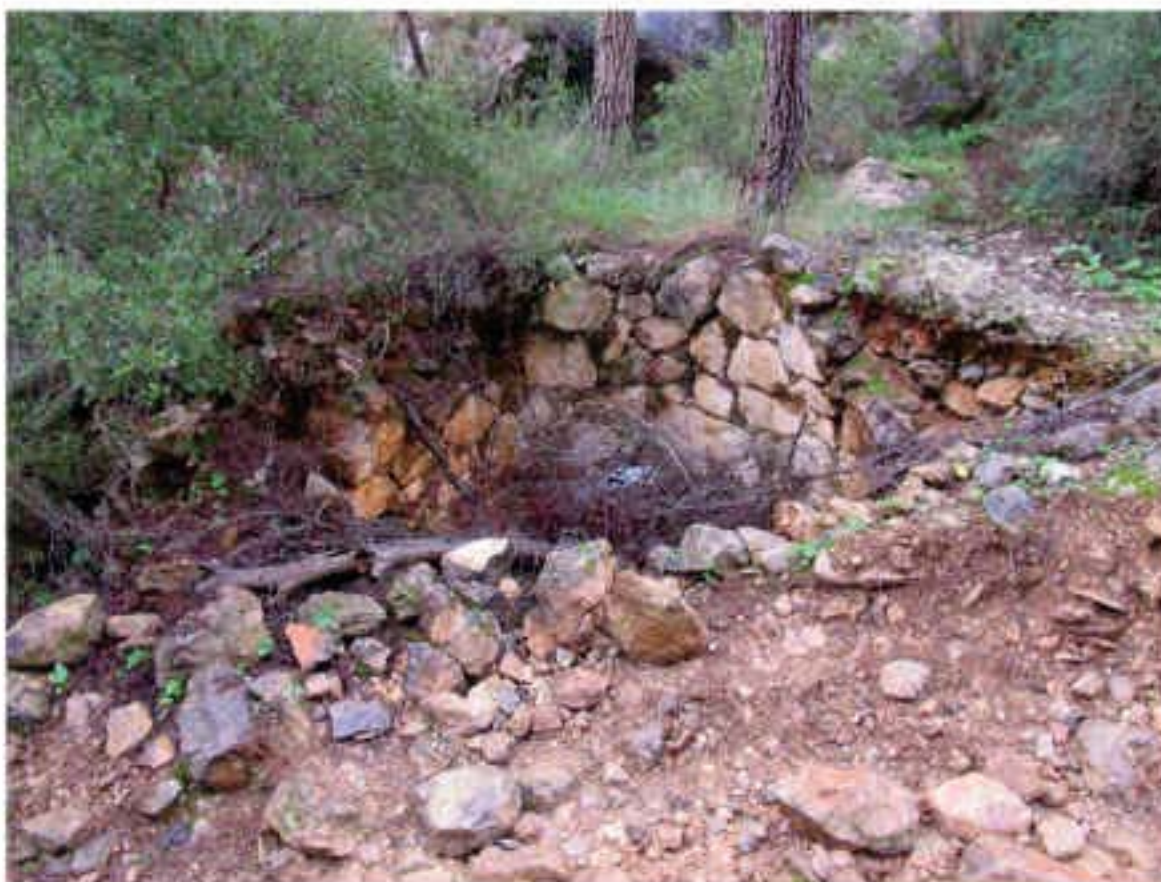
8. FOTOGRAFÍAS

Deficiente

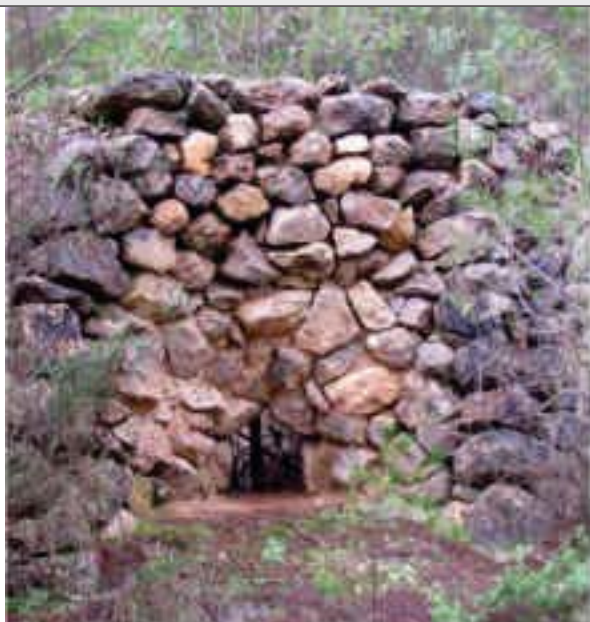
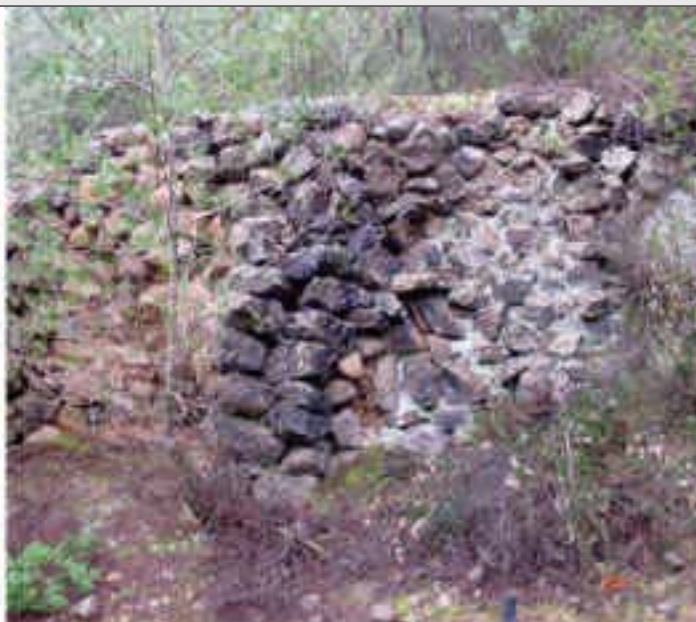
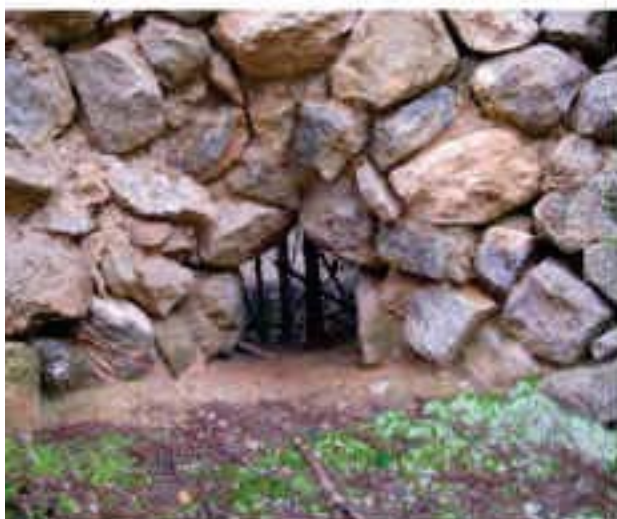
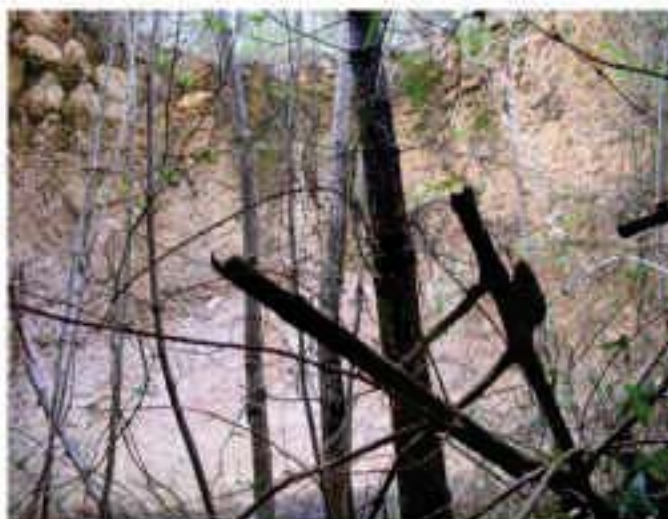
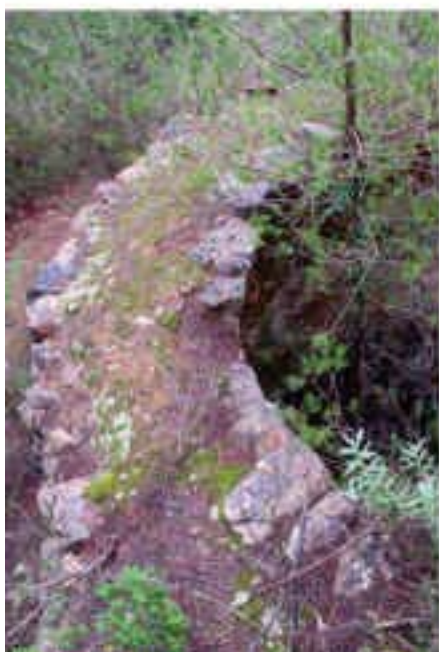
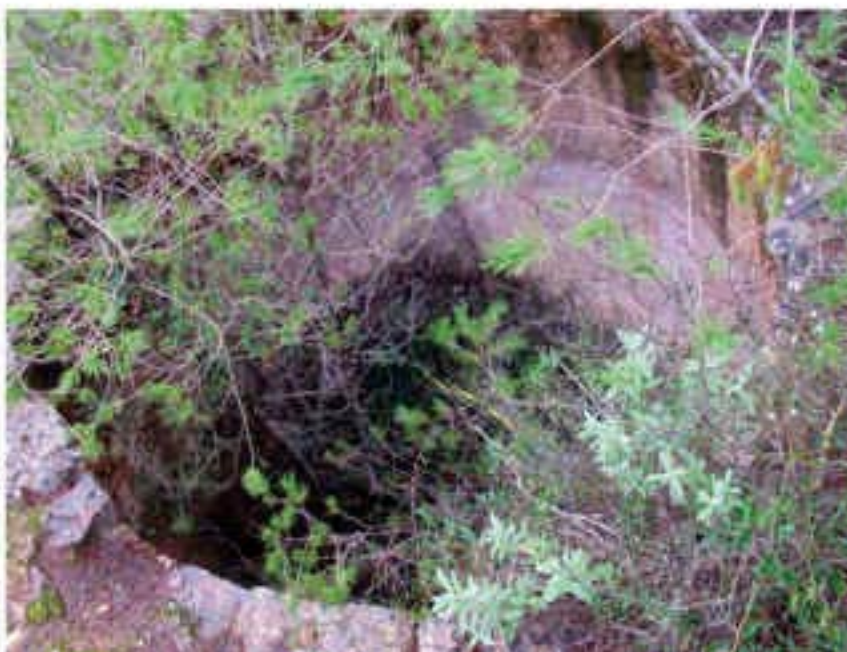
Horno de cal. Conserva íntegramente su estructura, con todos los muros de su perímetro y, en su parte frontal, las piedras de su boca, formando el característico arco apuntado. La parte frontal, el delantero, se encuentra reforzada por dos contrafuertes, a lado y lado de la boca, que mejoran la estabilidad de la estructura. El interior del horno se encuentra invadido por la maleza, no obstante se observa el estrechamiento al fondo de la cavidad.

Abertura inferior del horno.

Bueno

5. DIRECTRICES DE PROTECCIÓN			
GRADO DE PROTECCIÓN (Norma 72 PTI)		Categoría B	Ref. tipología 6
Usos permitidos	Culturales/etnológicos		
Elementos a preservar	Configuración espacial, estructura y alzado		
Intervenciones	Limpieza, restauración, conservación, consolidación y reposición de paramentos		
Autorización	Informe favorable Comisión Municipal de Patrimonio		
DETERMINACIONES DE PROTECCIÓN			
Entorno inmediato	De aplicación normativa PGOU		
Elementos originales	Conservación de las características tipológicas. Elaboración de estudio histórico arqueológico del conjunto de hornos de cas Capità (R039-R044).

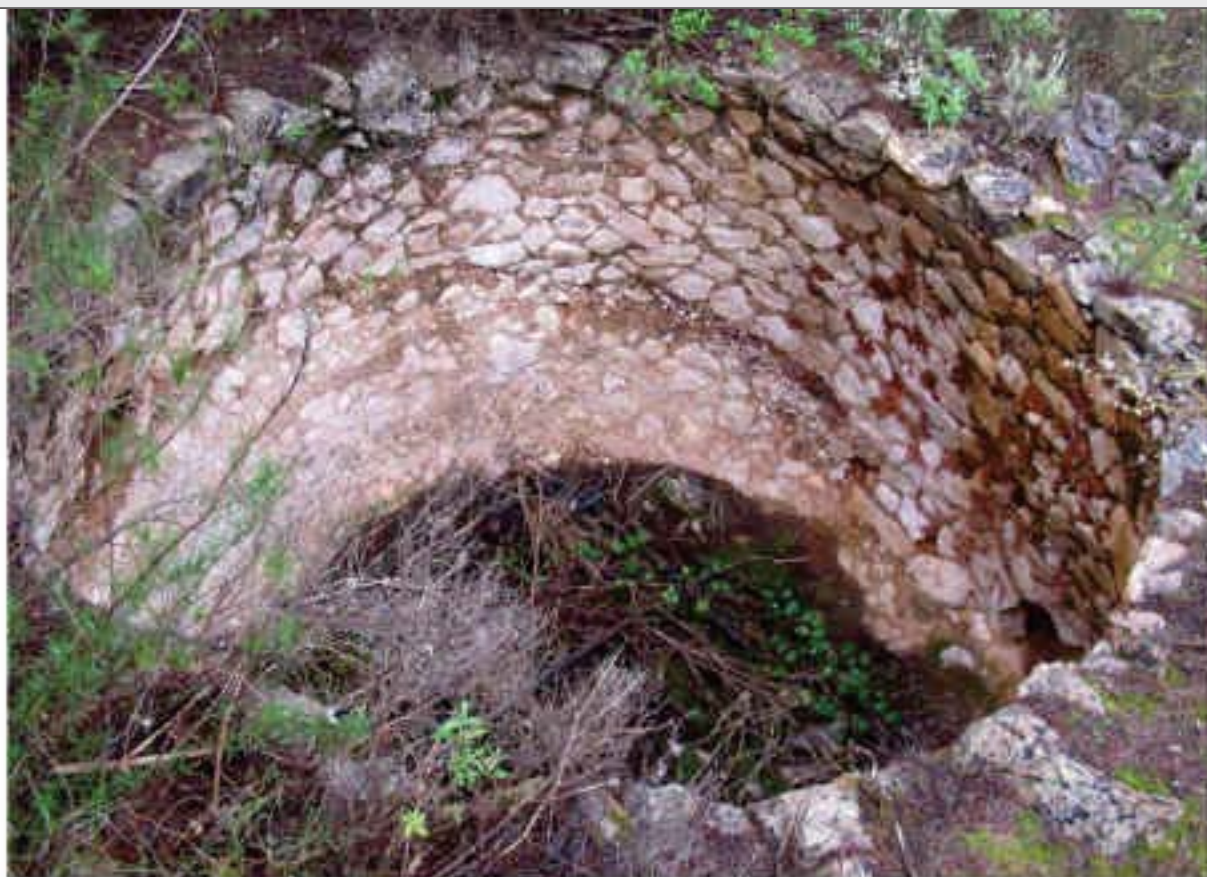
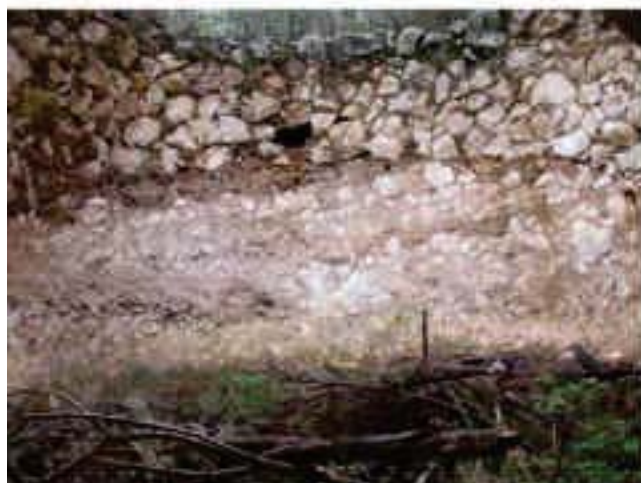
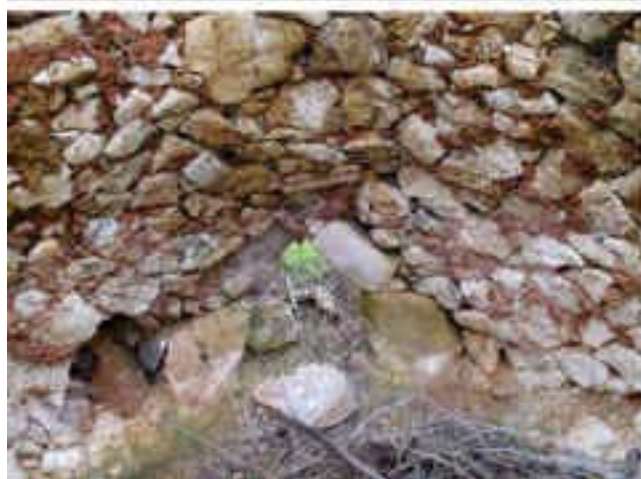
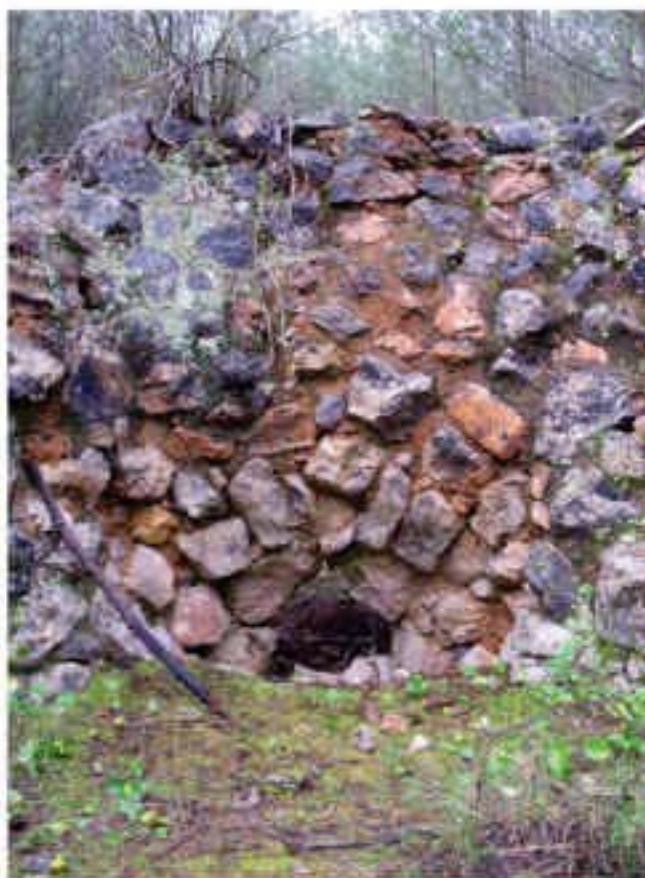
Horno de cal. Conserva íntegramente su estructura, con todos los muros de su perímetro y, en su parte frontal, las piedras de su boca, formando el característico arco apuntado. La parte frontal, el delantero, se encuentra flanqueada por una especie de contrafuertes, a cada lado de la boca, que mejoran la estabilidad de la estructura. En la parte interior de sus paredes aun se pueden apreciar restos de cal.

Abertura inferior del horno.

Bueno

5. DIRECTRICES DE PROTECCIÓN			
GRADO DE PROTECCIÓN (Norma 72 PTI)		Categoría B	Ref. tipología 6
Usos permitidos	Culturales/etnológicos		
Elementos a preservar	Configuración espacial, estructura y alzado		
Intervenciones	Limpieza, restauración, conservación, consolidación y reposición de paramentos		
Autorización	Informe favorable Comisión Municipal de Patrimonio		
DETERMINACIONES DE PROTECCIÓN			
Entorno inmediato	De aplicación normativa PGOU		
Elementos originales	Conservación de las características tipológicas. Elaboración de estudio histórico arqueológico del conjunto de hornos de cas Capità (R039-R044)

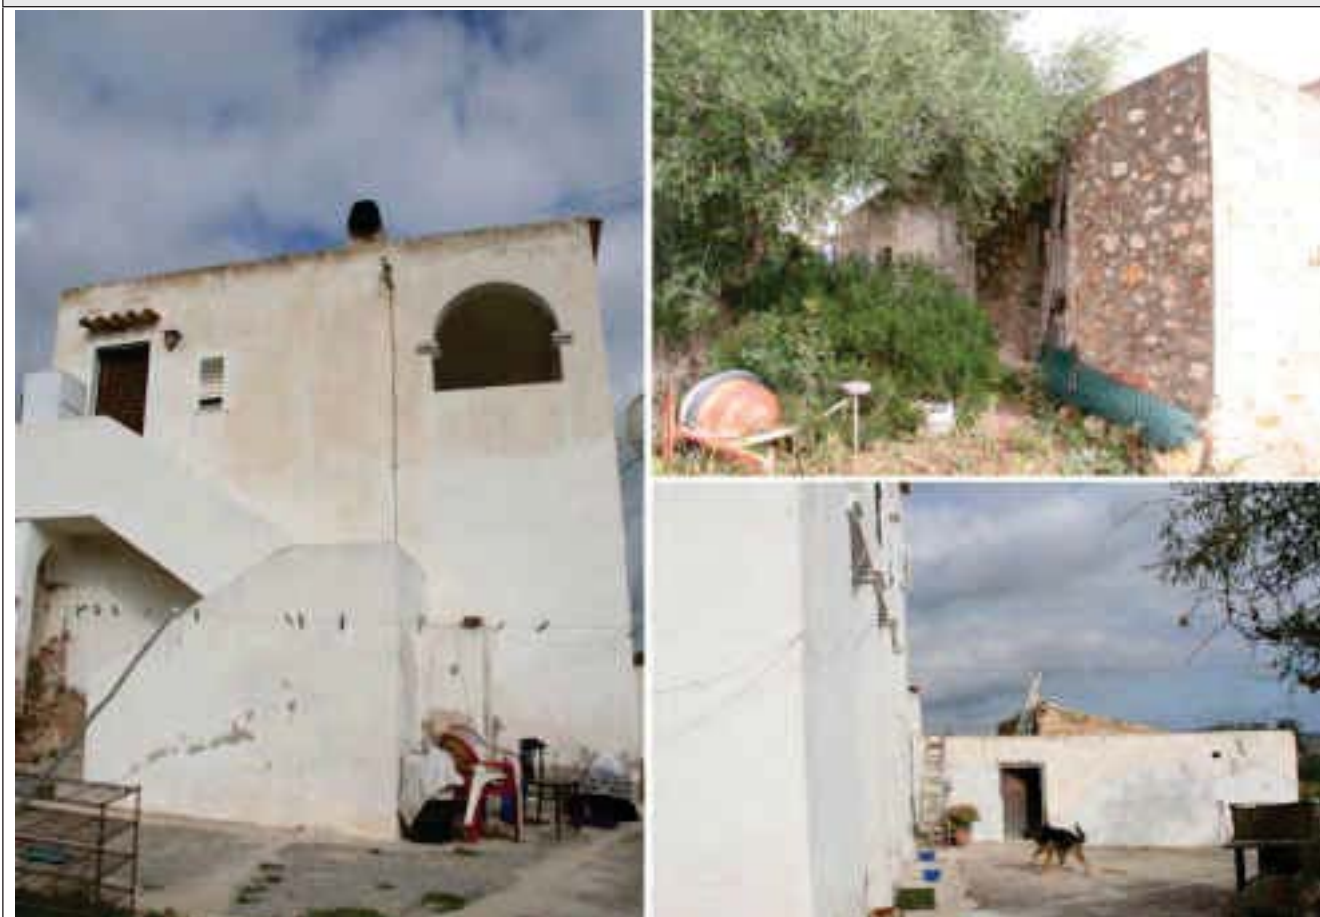
Casa rural tradicional de tamaño superior a las de otras casas de sus características, con mayor número de espacios construidos, en los que puede observarse ampliaciones realizadas en diferentes épocas, a partir de un núcleo inicial más reducido. Presenta 3 crujías paralelas a la fachada principal, orientada al SE, y un volumen transversal, correspondiente a la antigua cocina, en el lado Este. La fachada aparece precedida por un porche más moderno de dos niveles, con 3 vanos adintelados en planta baja y triple arco en la superior, con cubierta plana y alero frontal de teja, de construcción mas moderna. La primera crujía correspondería al primitivo porche exterior, convertido en sala o porxo; la segunda está dividida en tres ambientes, a los que se accede, a dos de ellos, desde la sala y al tercero desde la cocina. Esta última presenta un ventanuco alto que antiguamente daría al exterior. La tercera crujía, probablemente núcleo original de la casa, consta de dos espacios, el mayor compartimentado por tabiques en una sala y dos pequeñas alcobas, iluminadas por dos ventanucos. El otro comunica, actualmente, con la cocina; conserva condenada la antigua puerta que daba al *porxo* original. Entre la casa y los corrales, por delante del volumen de la cocina, tiene unos pequeños espacios auxiliares, que acogen el horno de pan. Al Este de la casa se extiende un amplio conjunto de corrales, con espacios cubiertos y otros al aire libre. (Información extraída del *Inventari d'Arquitectura rural d'Eivissa*).

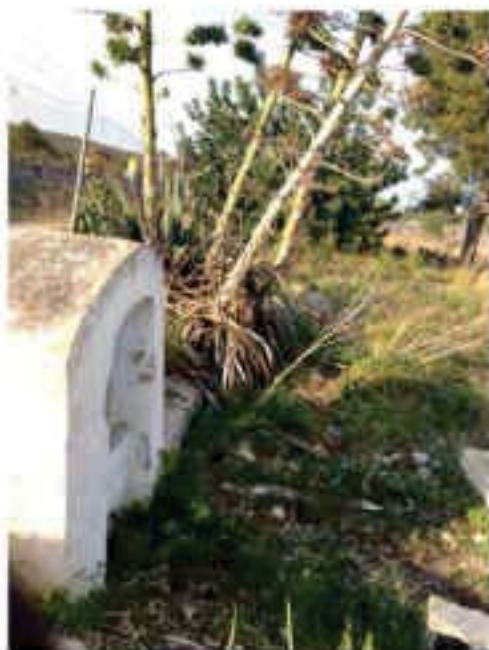
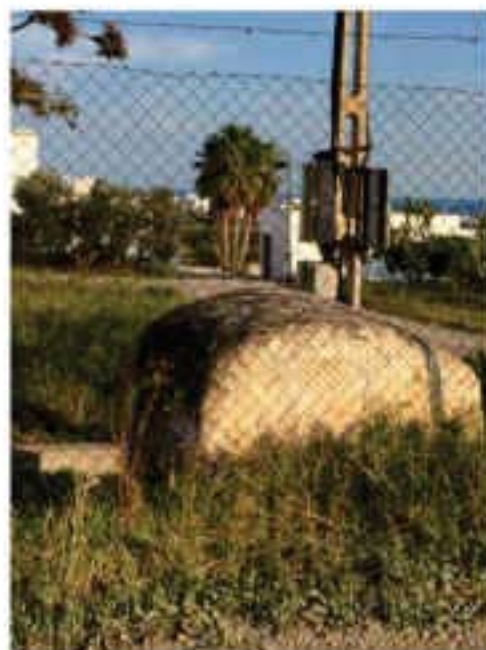
Regular, su estructura sufrió daños por las vibraciones producidas durante las obras de construcción del segundo cinturón de ronda.

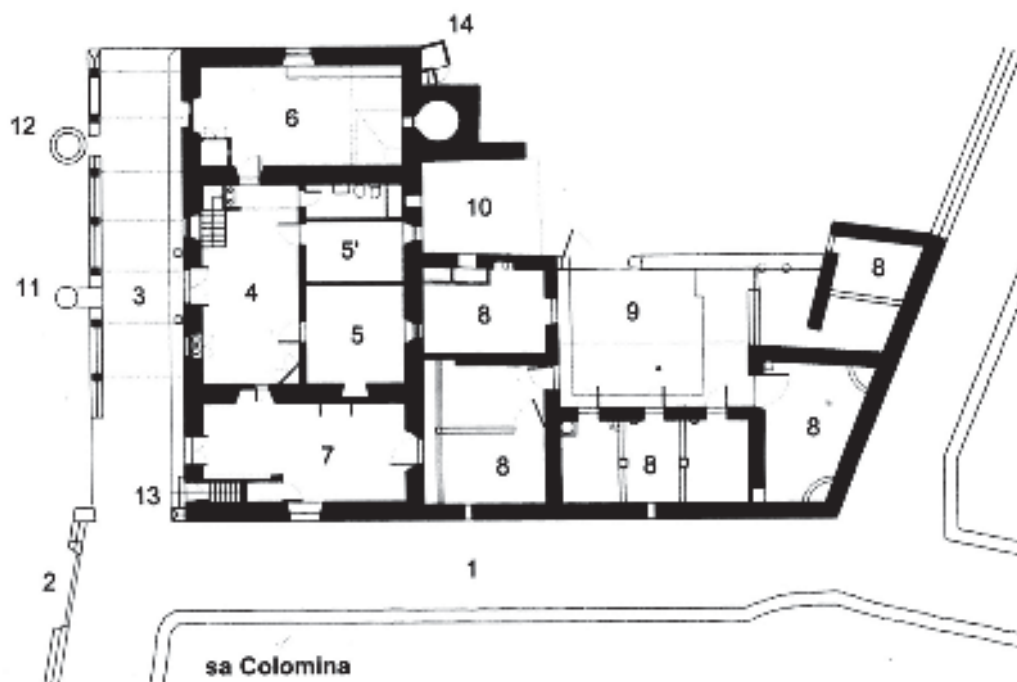
7. DOCUMENTACIÓN GRÁFICA

- 1. camí
- 2. entrada a la finca (paredada)
- 3. enramada
- 4. porxo
- 5. casa de jeure
- 5'. casa de jeure (parcialment ocupada per un bany modern)
- 6. cuina

- 7. magatzem
- 8. corral
- 9. tancat
- 10. casa de carro
- 11. pou antic
- 12. pou s. XX
- 13. accés a la planta alta
- 14. excusat modern

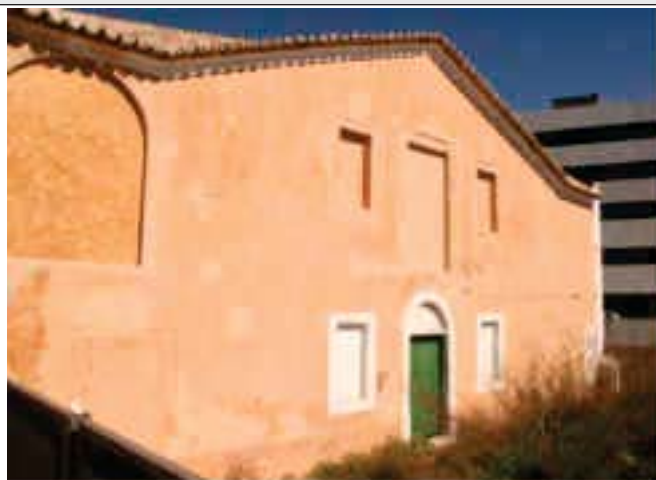
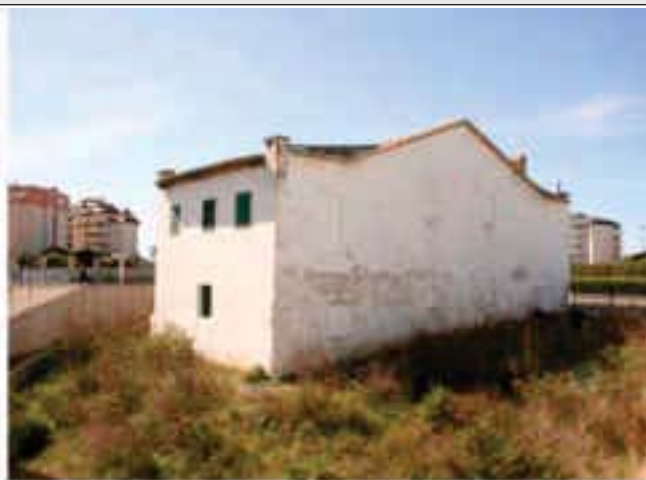
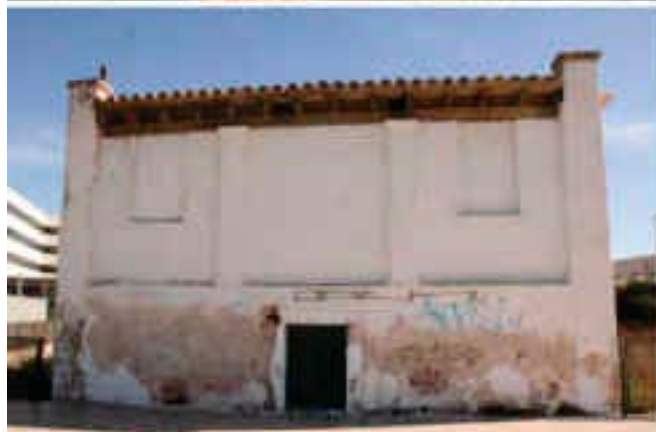
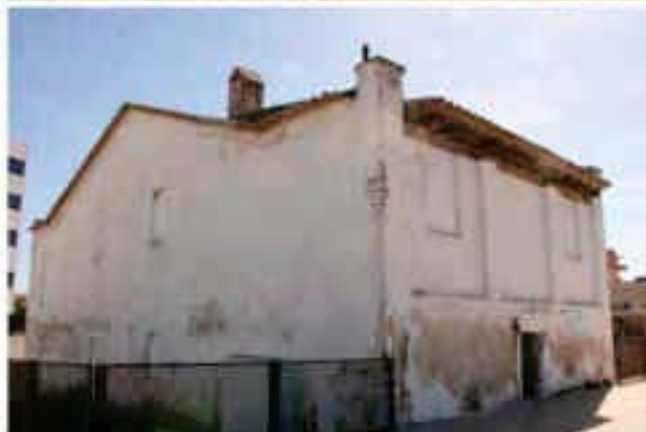
8. FOTOGRAFÍAS

Fachada: De composición simétrica, influencia italianizante

Elementos singulares: Ventanas ciegas en fachada principal, tejado, porches laterales, cocina, escalera catalana

Elementos disonantes: Tapiados y tabiques de distribución interiores que desvirtúan la configuración original

Estado de Conservación: Regular, estructuralmente bien, interior y fachadas necesitan restaurarse

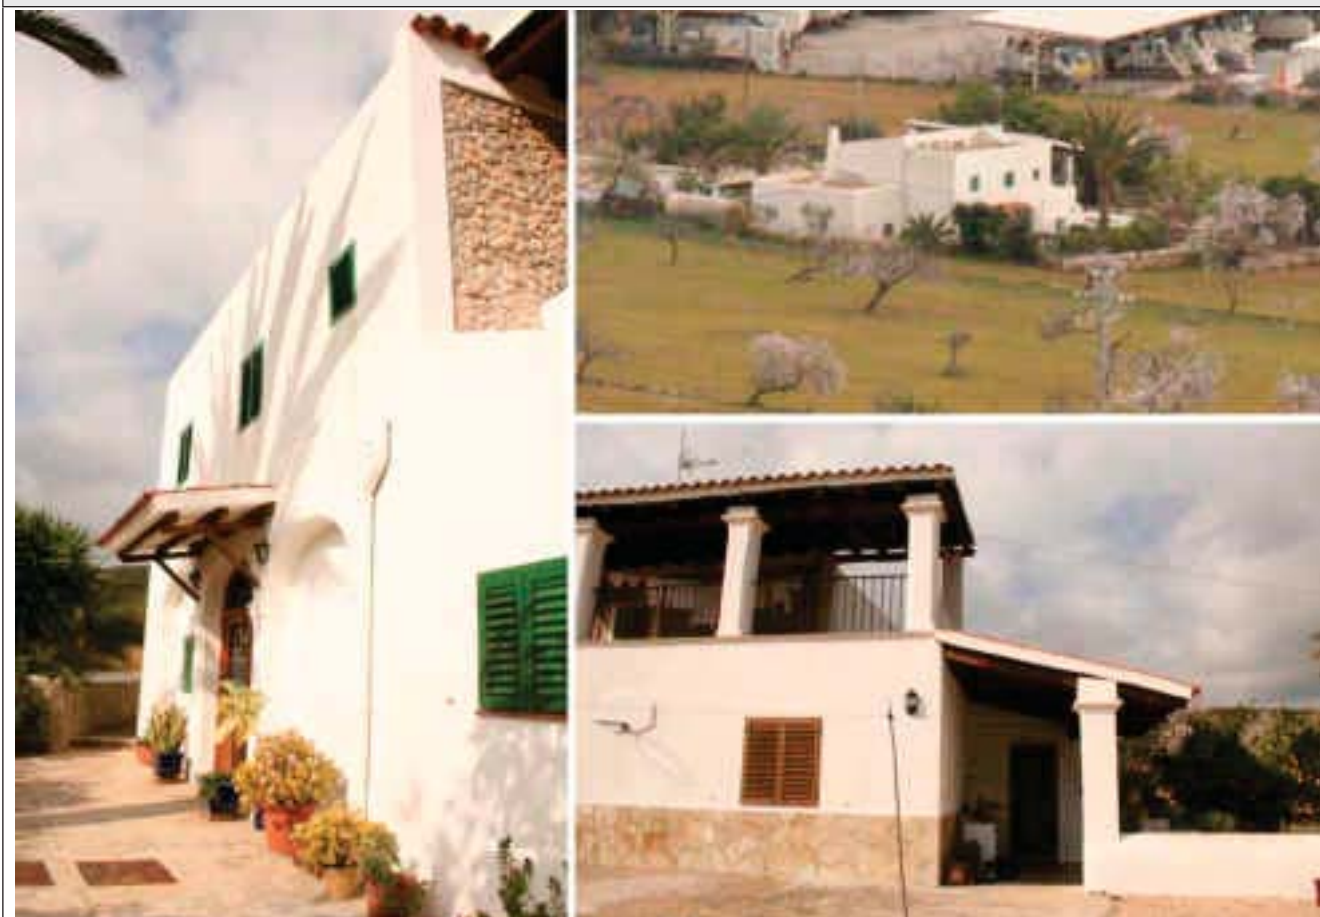
8. FOTOGRAFÍAS

Casa rural tradicional muy antigua, a la que se le adosa en el siglo XIX gran parte de la construcción actual. A principios del XX se construye un porche, de dos plantas con triple arcada, delante de la puerta principal, que en los años 70 fueron tapiadas para ampliar el espacio habitable. El núcleo inicial repite el esquema habitual, con un *porxo* con dos habitaciones en la parte posterior y cocina en sentido transversal en uno de los lados. De ésta se conserva la campana y la boca del horno, adosado al muro exterior, muy transformado. El *porxo* conserva elementos tradicionales, como el armario empotrado en una esquina y un estante de obra. El techo es de vigas y jácenas de madera con entrevigado blanqueado. El conjunto actual es fruto de sucesivas ampliaciones de la casa tradicional, con nuevos volúmenes y porches adosados a al sur y al oeste, tanto en planta baja como en el primer piso. Como elementos propios se han de citar el conjunto de corrales, cercados de piedra y el horno de pan exterior.

Parcela y entorno: Zona de terrenos rústicos muy próxima al polígono industrial de Can Bofill
Planta: Tendencia cuadrangular
Volumen/Alturas: Planta baja y planta piso
Cubiertas: Planas. Tejado a una vertiente en el volumen de la sala principal y en porches exteriores
Interiores: Mantiene, en parte, la distribución de estancias originales
Fachada: Muy transformadas por el cerramiento de porches exteriores
Elementos singulares: Horno exterior, elementos etnológicos de cocina y sala
Elementos disonantes:
Estado de Conservación: Muy bueno
Intervenciones:

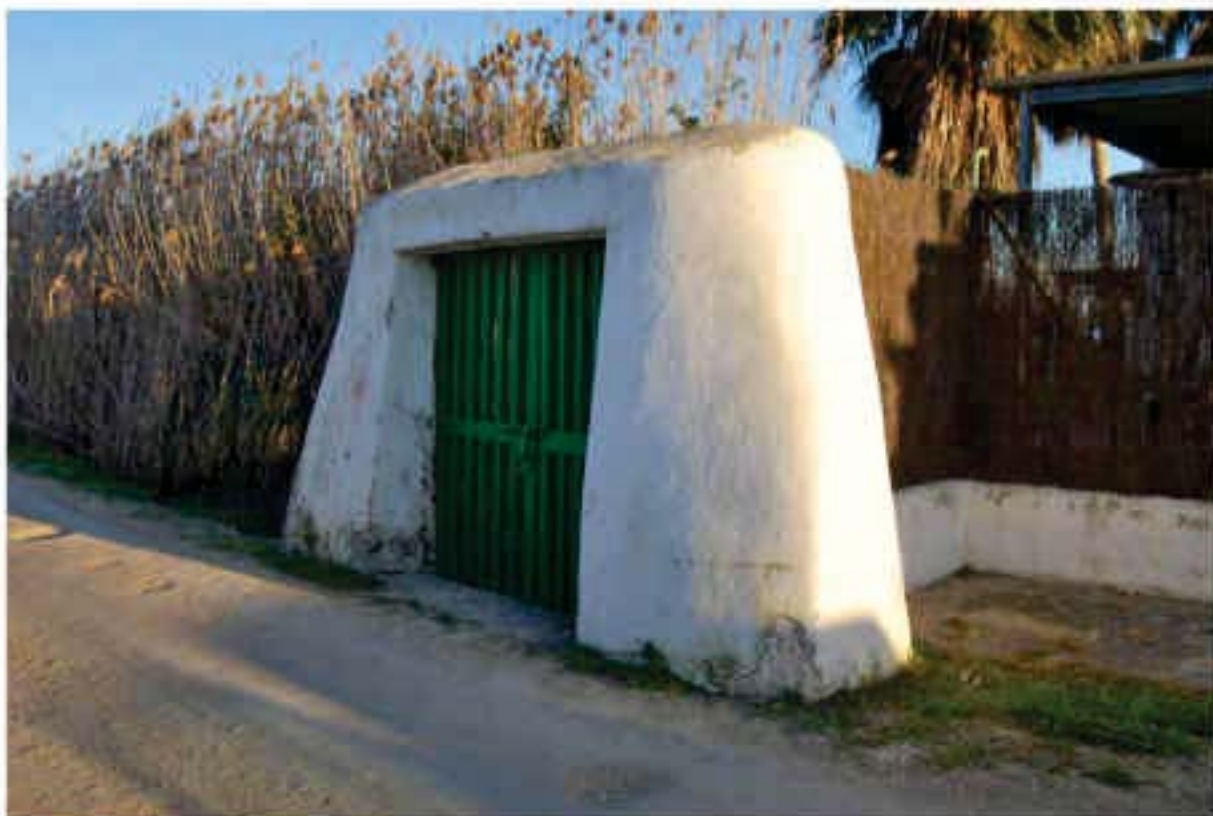
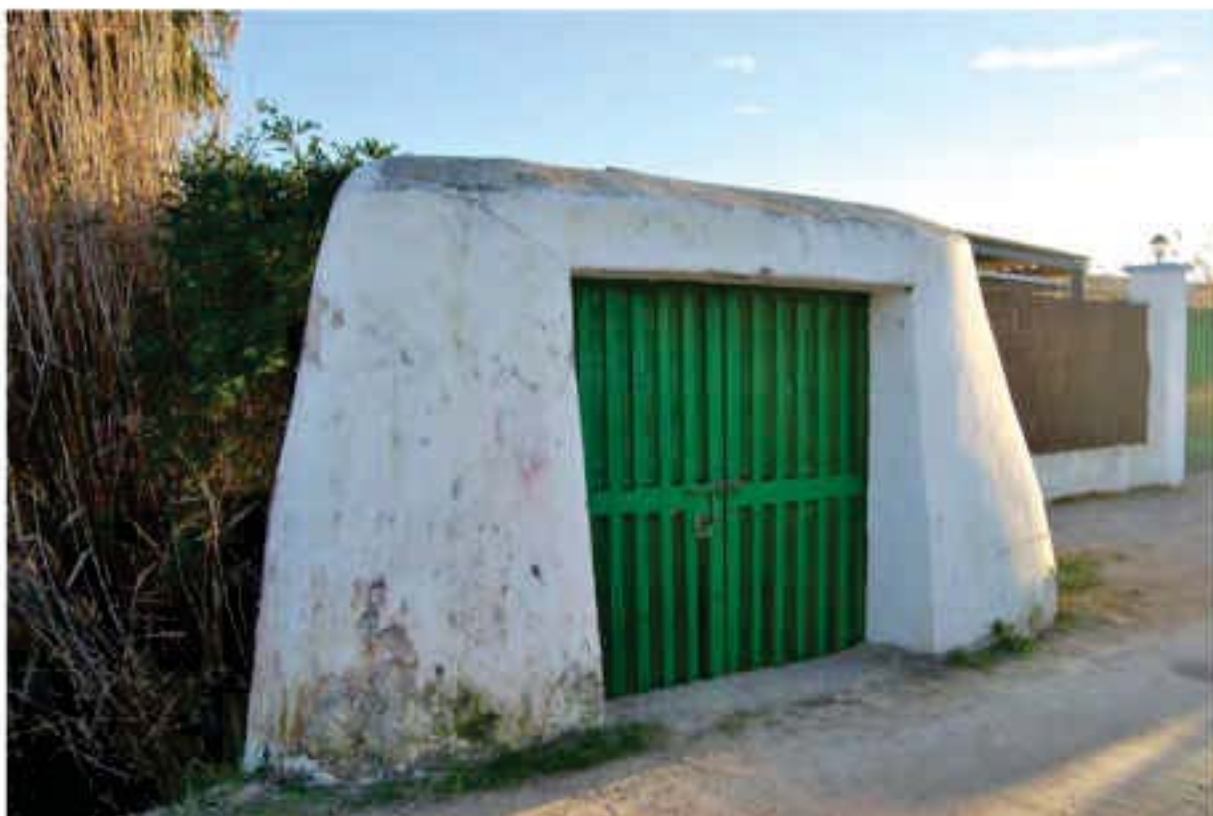
8. FOTOGRAFÍAS

Portal de *Feixa*. Se conserva íntegra su estructura, que es la tradicional de los portales de *feixa*, con dos robustas jambas con la parte exterior en forma de talud y rematadas con dintel, acabado todo el conjunto con formas redondeadas, con revoque y blanqueado. Las vigas de madera que sostienen el dintel no están, como suele ser habitual, a la vista, ya que se han enlucido. Conserva incluso la tradicional barrera de madera, actualmente pintada de verde. Corresponde al portal que daba acceso a la *feixa d'en Saladino*, que ocupaba el espacio entre el *camí de ses feixes* y el antiguo camino d'en Saladino (actualmente desaparecido). *Feixa* que también aparece denominada como de *ses Parades*, porque en ella hubo una tienda con mostradores de productos agrícolas.

Bueno

5. DIRECTRICES DE PROTECCIÓN			
GRADO DE PROTECCIÓN (Norma 72 PTI)		Categoría B	Ref. tipología 6
Usos permitidos	Los propios del elemento. Cultural/ etnológico		
Elementos a preservar	Configuración, diseño, técnica constructiva, materiales y cercado		
Intervenciones	Restauración, conservación, consolidación		
Autorización	Informe favorable Comisión Municipal de Patrimonio		
DETERMINACIONES DE PROTECCIÓN			
Entorno inmediato	El que determine el plan especial de la UA ses Feixes del Prat de ses Monges		
Elementos originales	Mantenimiento periódico del bien catalogado para garantizar la conservación de la estructura original. Reposición verja de madera de estilo tradicional.

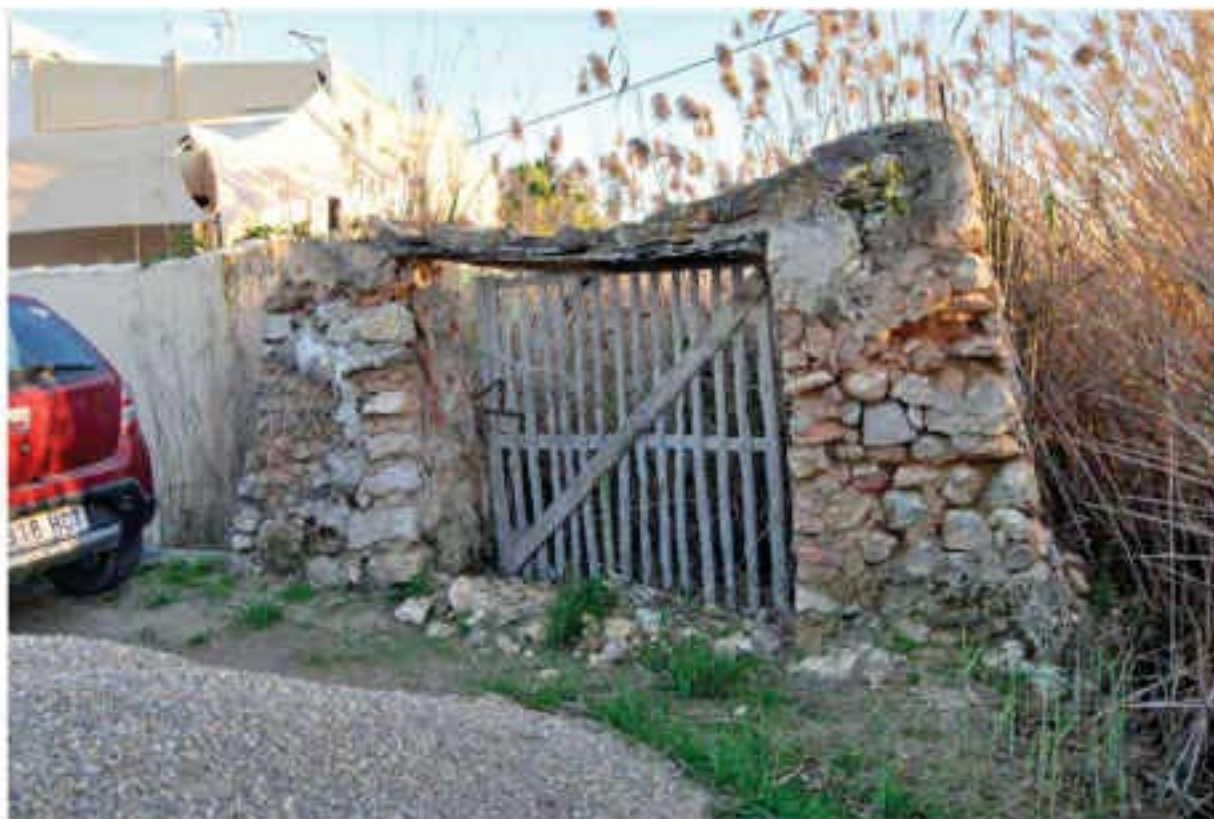
8. FOTOGRAFÍAS

Portal de Feixa. Conserva ambas jambas, con su forma típica en talud, y parte del dintel, sostenido en precario, sobre la viga de madera, la cual se encuentra a punto de caer. Ha perdido completamente el revoque y blanqueado, siendo por tanto de piedra vista. Conserva la barrera de madera, probablemente original. Corresponde al portal que daba acceso a la *feixa d'en Valerino*, muy estrecha y de forma irregular, que perteneció a la familia de ese nombre. También fue conocida como *feixa d'en Pere Jai*, nombre de uno de los mayores. Uno de los últimos propietarios fue Gabriel Vadell, de ahí que también se citara como *sa feixa d'en Biel*.

Regular/Malo

Entorno inmediato	El que determine el plan especial de la UA ses Feixes del Prat de ses Monges
Elementos originales	Reposición del dintel, restauración y consolidación estructural. Reposición del revestimiento y de la verja de madera de estilo tradicional.

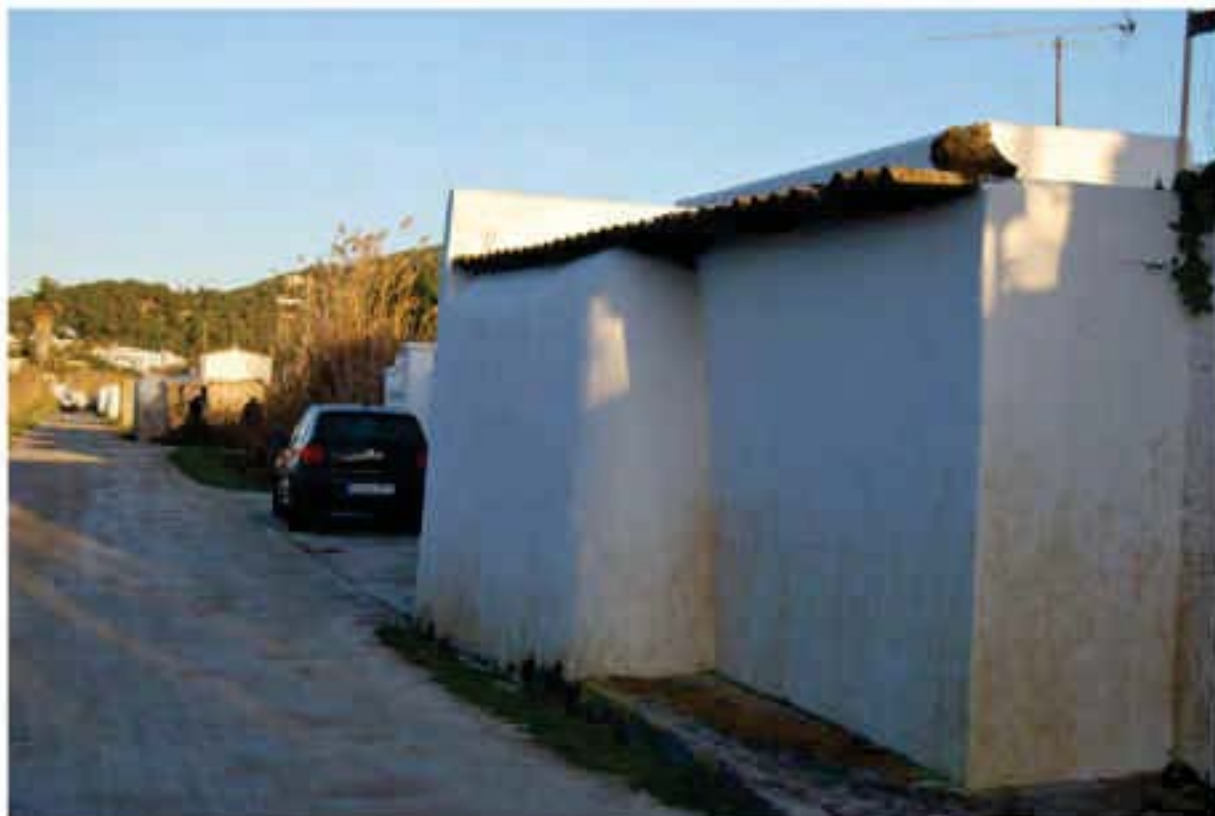
8. FOTOGRAFÍAS

Portal de Feixa. A su parte interior se le ha adosado la pared de una casa de nueva construcción, y se ha cegado su interior, solamente se adivina el portal por la forma exterior de sus jambas y dintel.

Malo

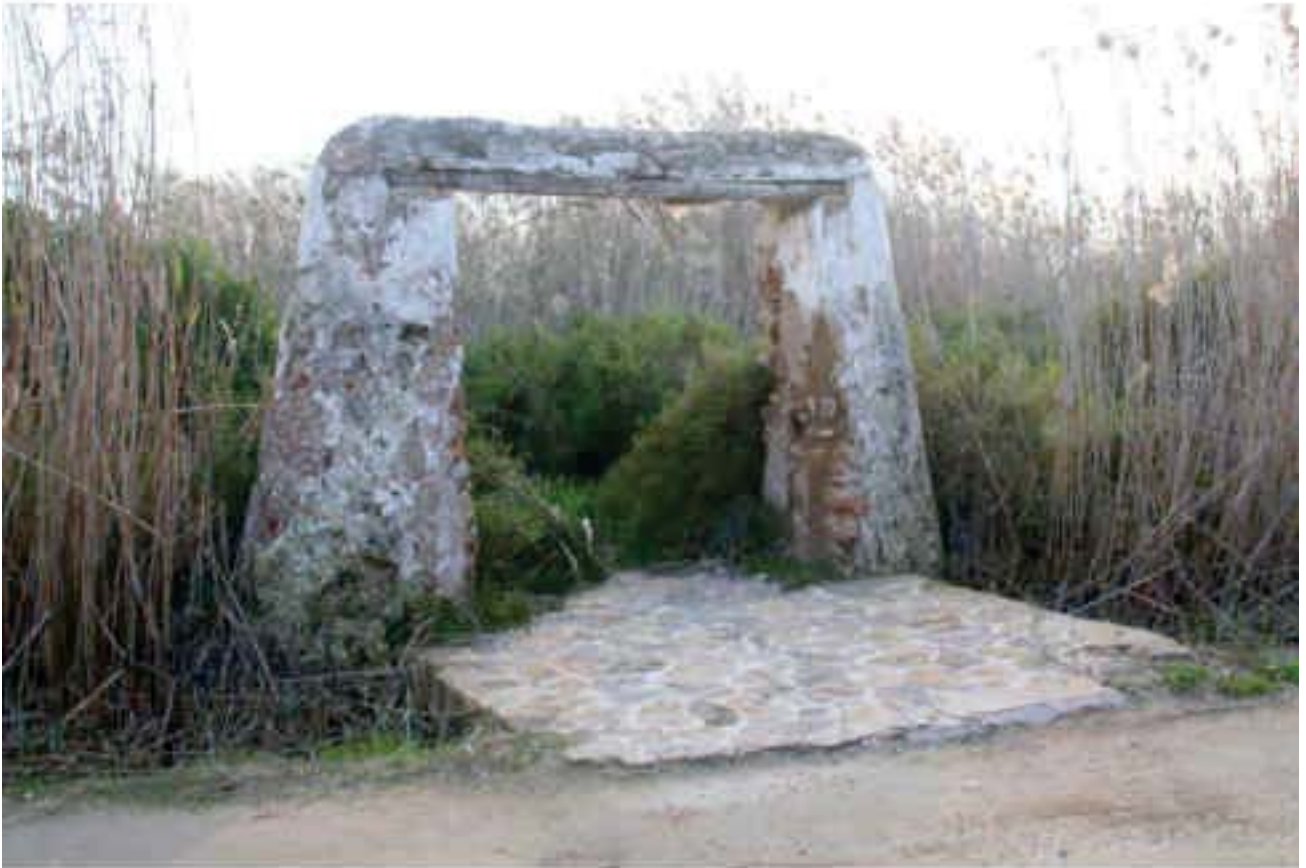
8. FOTOGRAFÍAS

Portal de Feixa. Conserva íntegra su estructura pero en precario estado. Las jambas han perdido parte de sus piedras y amenazan derrumbarse. El dintel se sostiene sobre las habituales vigas de madera vista y ha perdido prácticamente todo el enlucido. Se aprecia una grieta sobre la jamba derecha.

Regular. Estructuralmente completa pero con evidentes desperfectos en la fábrica donde se observan pérdidas de piedras que la conforman. Deficiencias en el revoque y encalado. Falta cierre de madera.

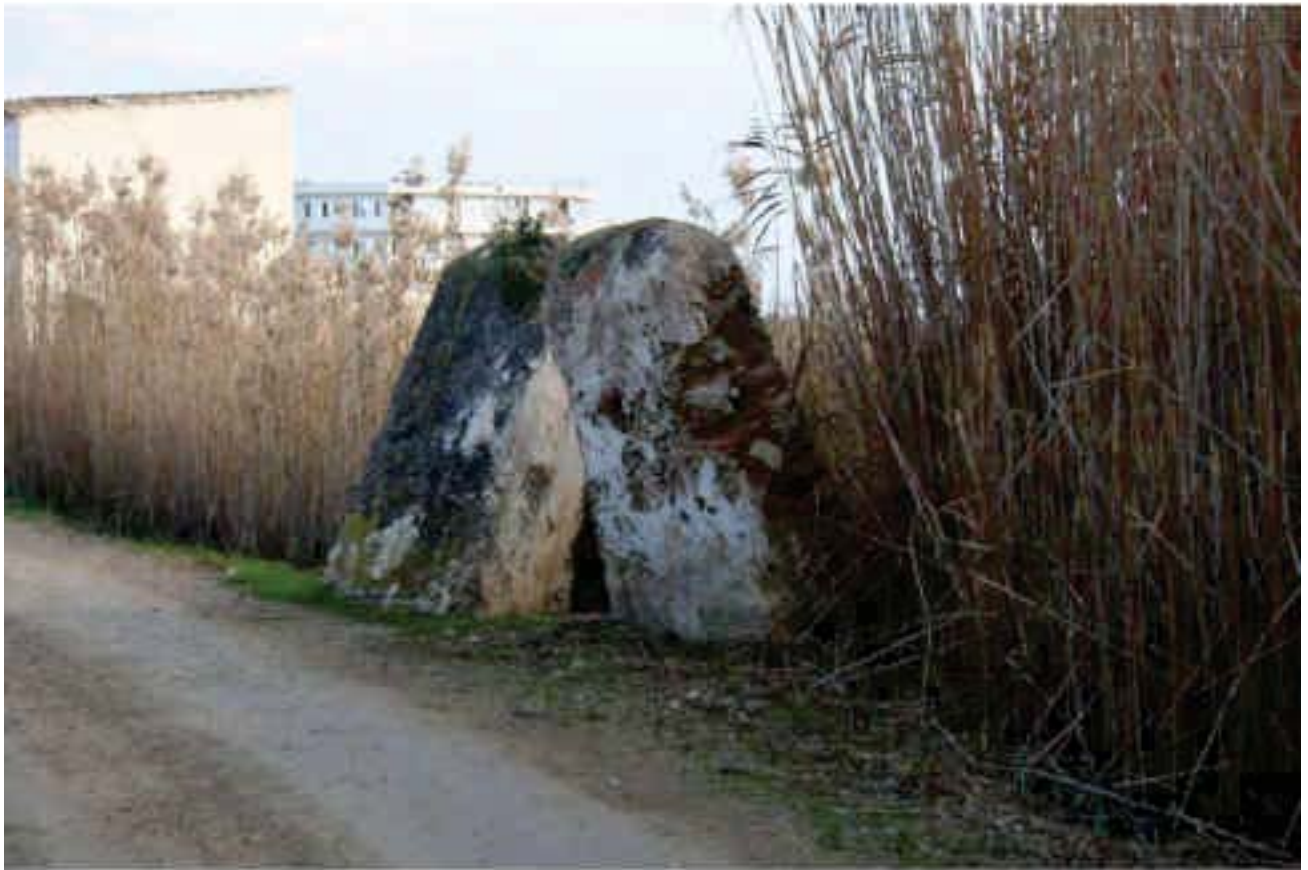
Portal de Feixa incompleta, falta el dintel. Las dos jambas han perdido la verticalidad, al haber cedido en direcciones opuestas: la izquierda hacía la feixa, la derecha hacia el camino. Conserva el empedrado del puente.

Malo.

Entorno inmediato	El que determine el plan especial de la UA ses Feixes del Prat de ses Monges
Elementos originales	Restauración y reconstrucción del portal de feixa. Reposición de dintel, acabados y verja tradicional de madera. Conservación del empedrado del puente.

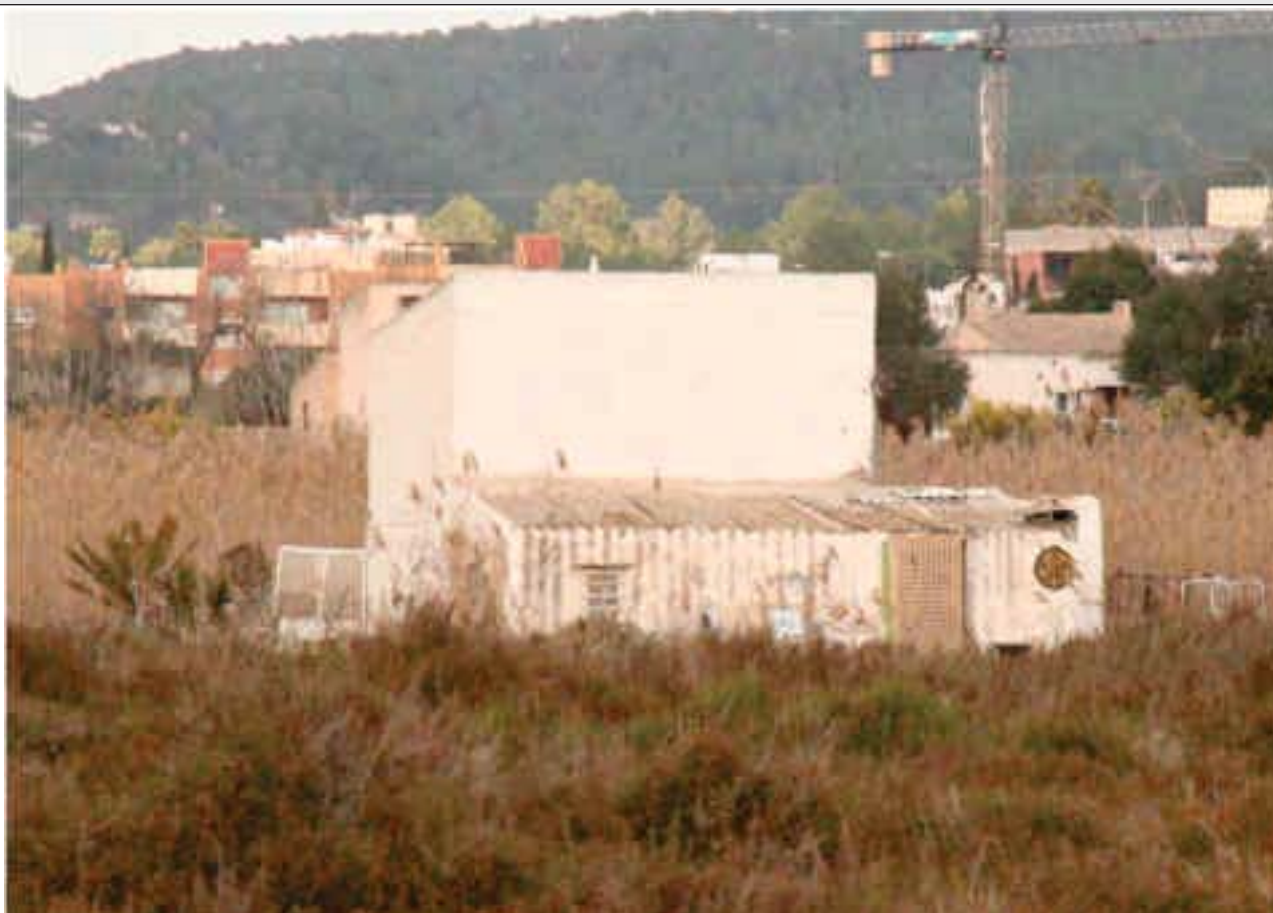
Casa rural del área de ses Feixes, de planta rectangular, de una crujía, con dos alturas. Los espacios de planta baja son espacios auxiliares de la actividad agrícola, y el piso está destinado a vivienda. El tejado es a un agua, hacia la parte posterior de la casa, colindante con el *camí de ses Feixes*. Presenta huecos en las fachadas, tapiados.

Parcela y entorno: Situada en un extremo de una de les feixes, al lado del antiguo camino de <i>ses feixes</i>
Planta: Rectangular
Volumen/Alturas: Planta baja y planta piso
Cubiertas: Tejado a un agua
Interiores:
Fachada: Presenta vanos tapiados en la fachadas sur y norte
Elementos singulares:
Elementos disonantes: Cubiertas de fibrocemento del cuerpo adosado al S
Estado de Conservación: Deficiente
Intervenciones:

Fachadas	Composición	Recuperación de estilo y diseño originales	
	Huecos	Supresión	No permitidos
		Abertura de nuevos	Recuperación de huecos tapiados
	Estilo Carpintería	Tipología	Tradicional, igual o similar
		Material	Madera, metal
		Color	Tradicional, igual o similar al existente
	Acabados	Enfoscados de cal y pintura a la cal, mampostería vista	
	Color	Blanco	
Anexiones			
Interiores			
Cubiertas	Mantener el estilo de las cubiertas originales		
Elementos característicos			
Elementos disonantes	Instalaciones	Integradas en el edificio	
	Toldos/pérgolas	Según normativa PGOU	
	Rótulos	Según normativa PGOU

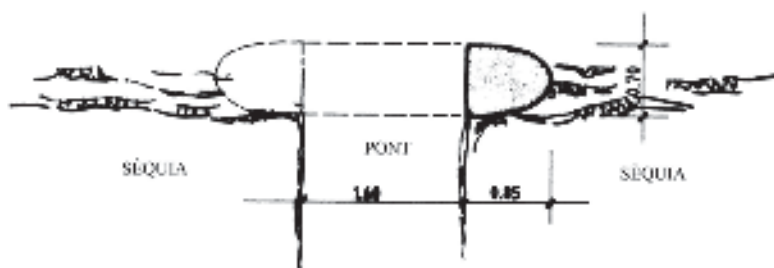
PLANTA

Portal de Feixa. Sólo conserva los restos de una de las jambas (la derecha), la cual ha perdido el revestimiento completamente y parte de su altura.

Muy Malo.
