REVISIÓN DEL PLAN GENERAL MUNICIPAL

DOCUMENTO 2ª APROBACIÓN PROVISIONAL
AGOSTO 2021

CATÁLOGO MUNICIPAL DEL PATRIMONIO HISTÓRICO

Fichas Anexo R: Catálogo de arquitectura rural

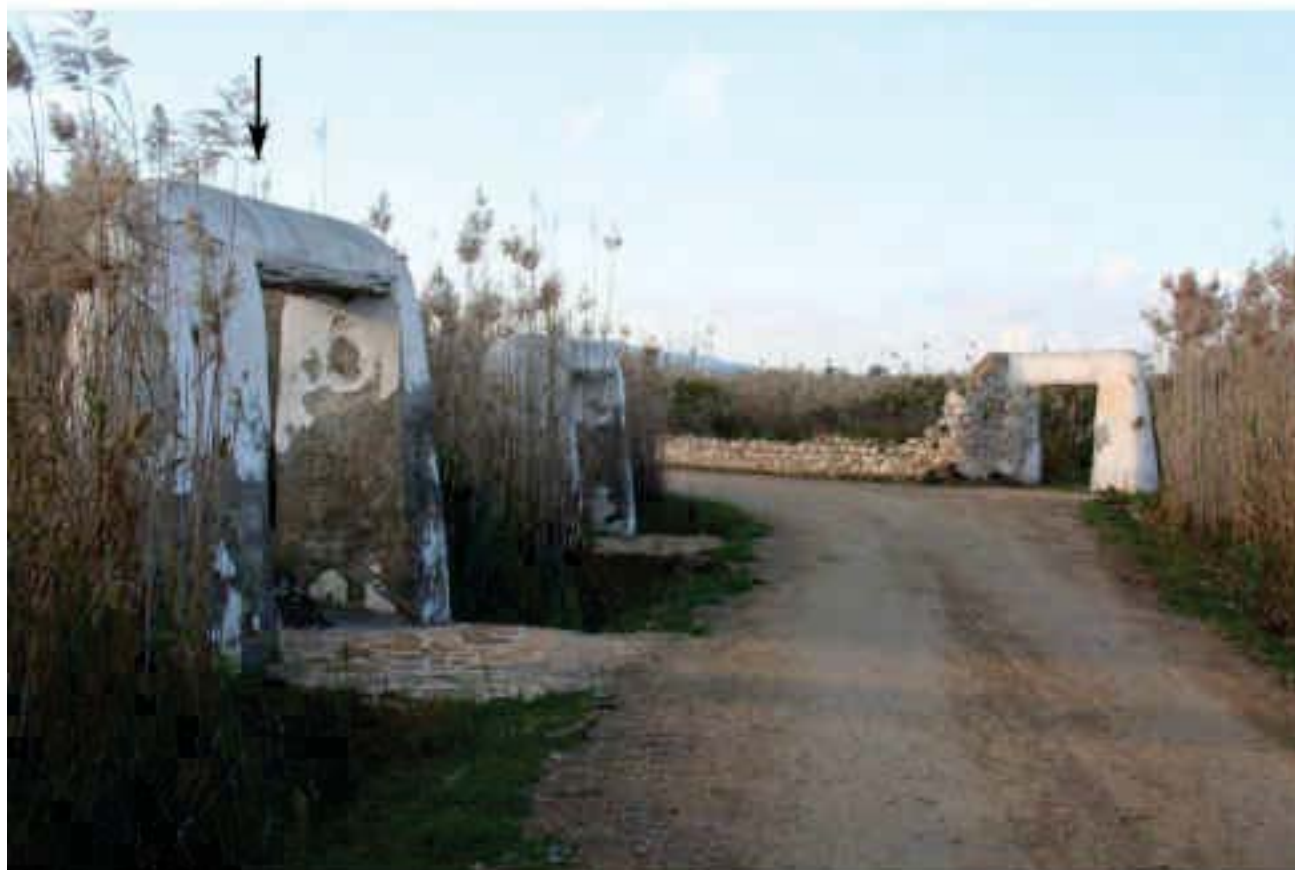
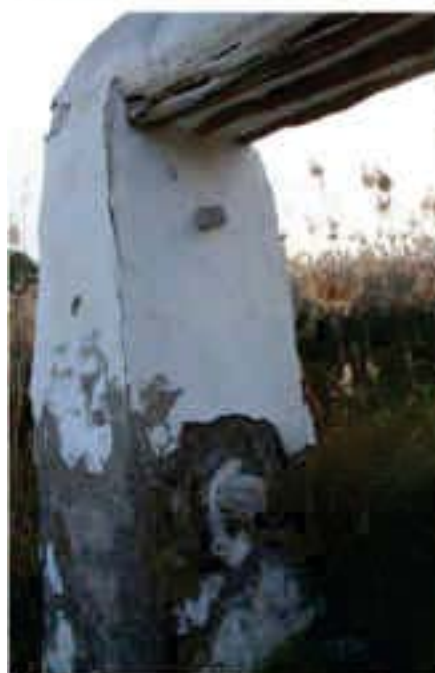
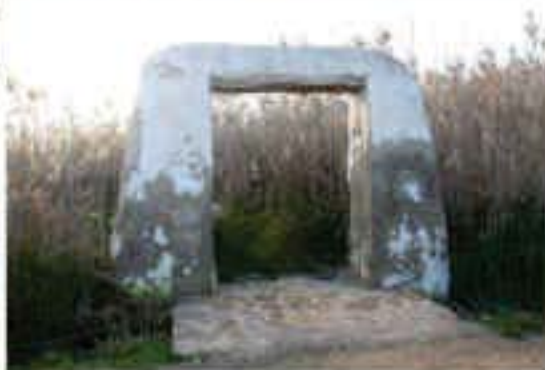
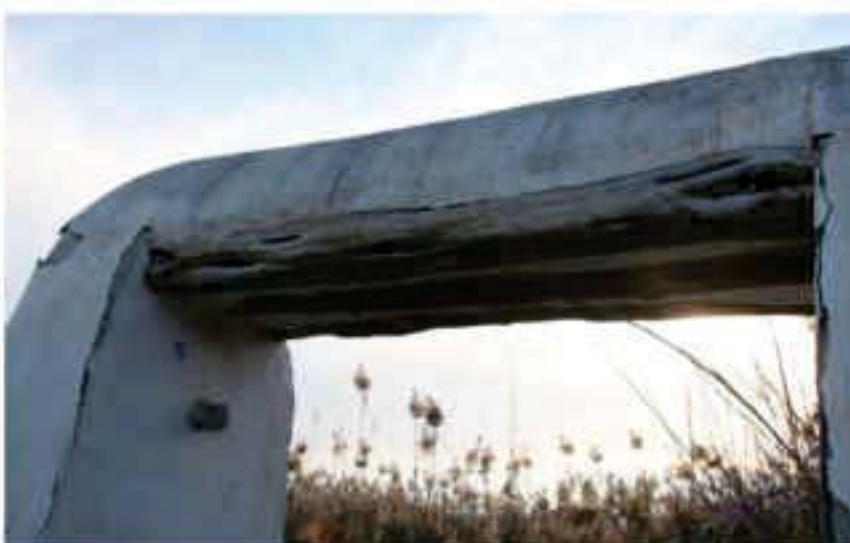
Portal de Feixa. Conserva íntegra su estructura. Las robustas jambas tienen la habitual forma de talud y sus bordes exteriores redondeados. El dintel también presenta la disposición arquetípica en los portales de feixa, sostenido sobre tres vigas de madera vista y con sus bordes y ángulos exteriores redondeados. Presenta algún desperfecto en el blanqueado. Se aprecia una grieta sobre la jamba derecha. Conserva el puente empedrado en la zona de paso y carece de la verja de madera típica de estas construcciones, no obstante quedan los puntales de sujeción empotrados en la jamba izquierda.

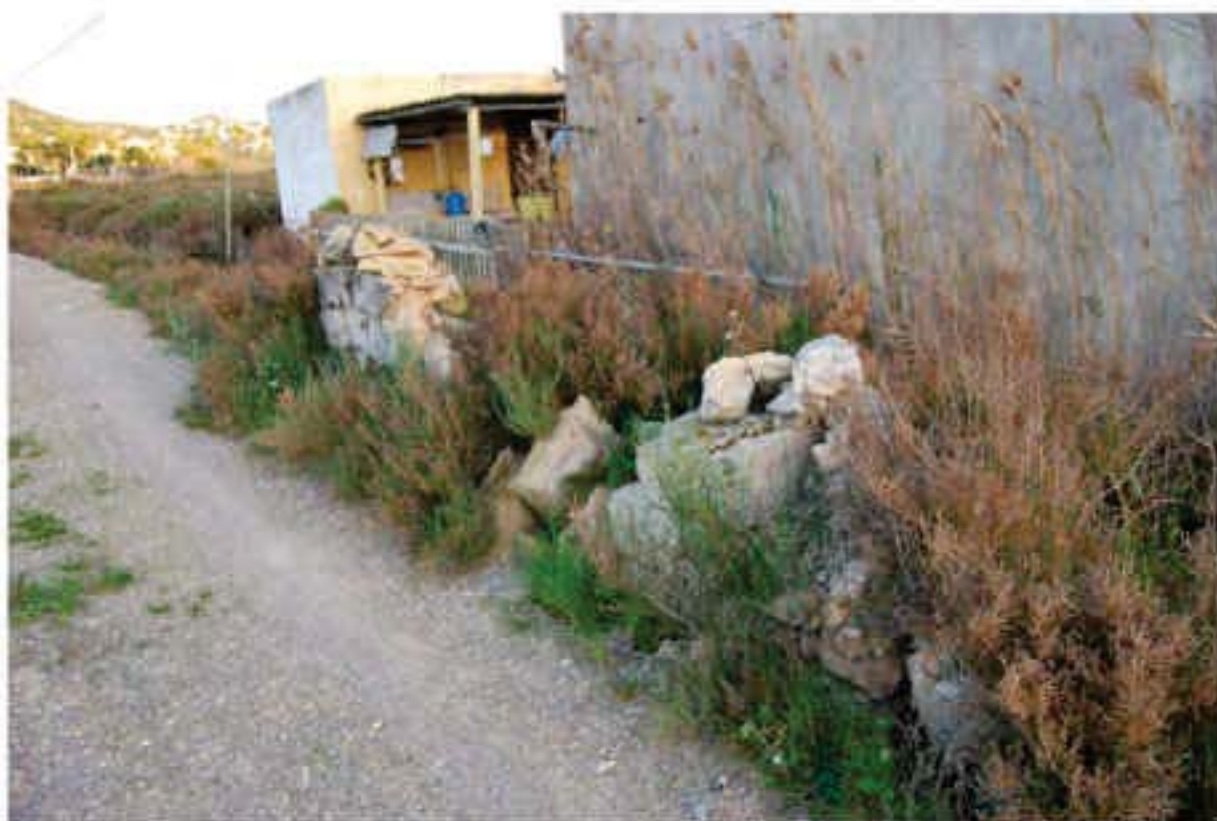
Deficiente. Estructura incompleta, en ruina

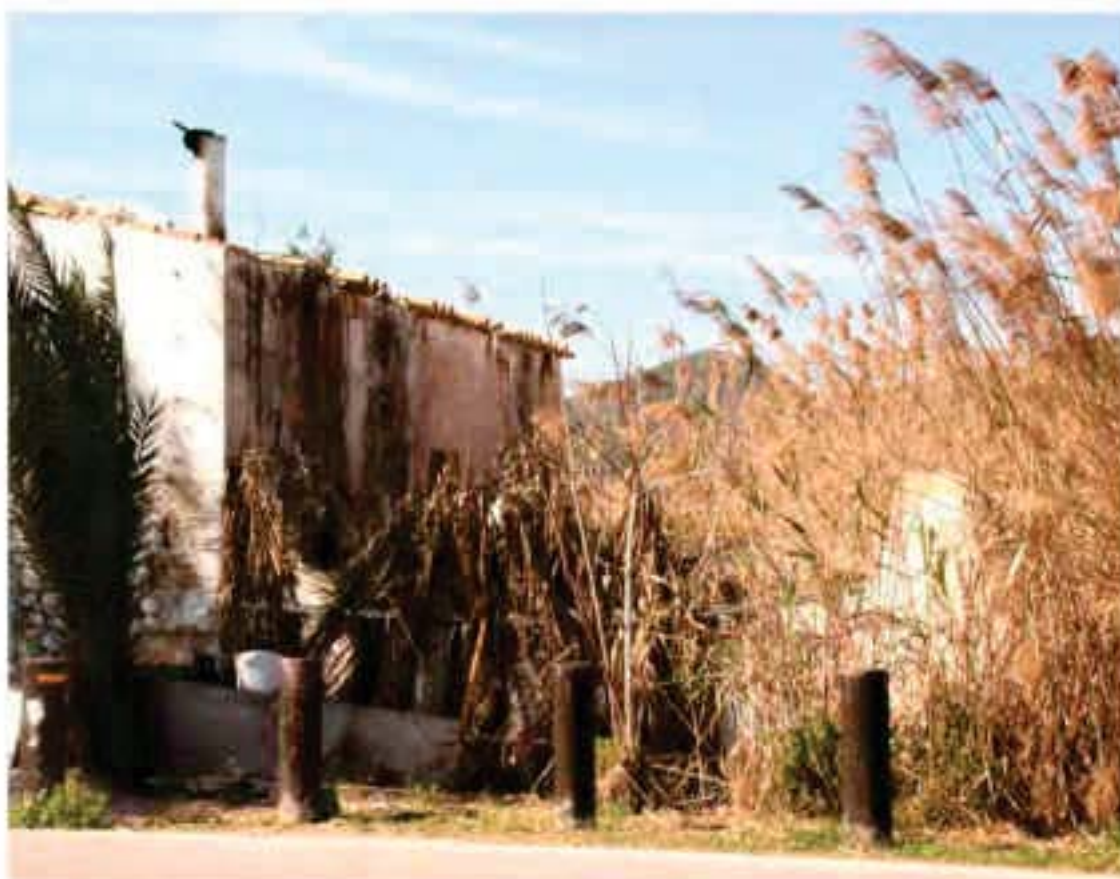
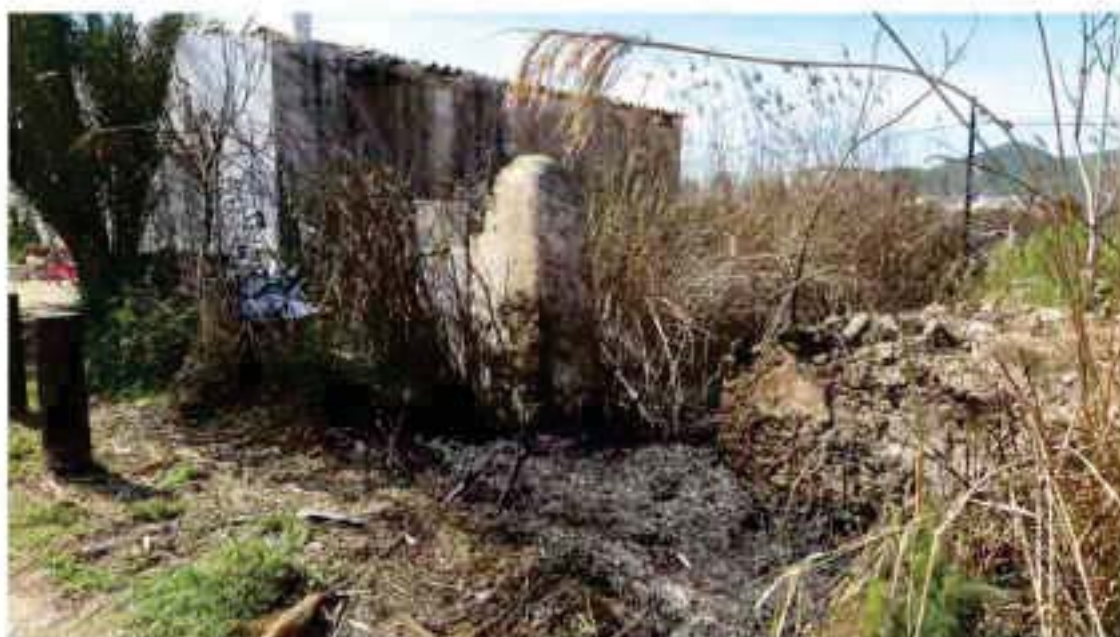
Deficiente. Le falta toda la zona del dintel y parte superior de las jambas

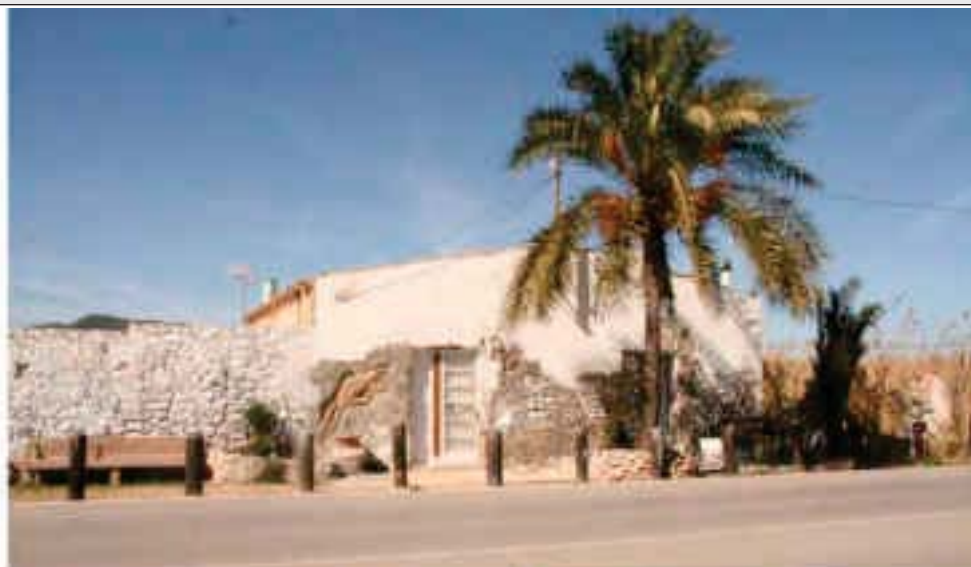
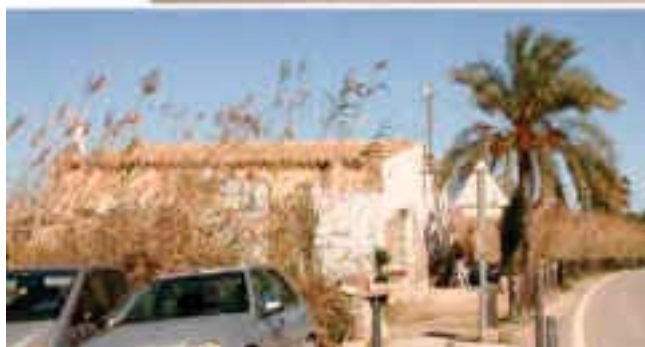
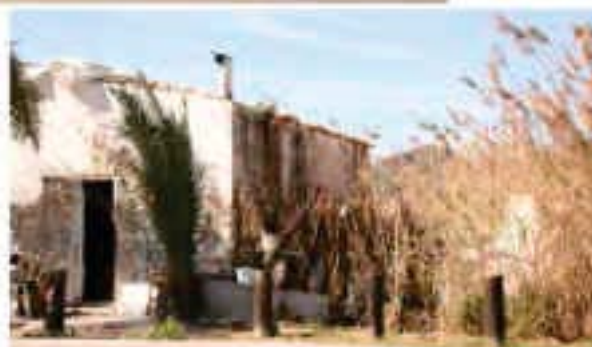
Parcela y entorno: Edificada sobre una porción de la feixa de can Guertxo, hoy colindante al vial público
Planta: Cuadrada
Volumen/Alturas: Planta baja
Cubiertas: A doble vertiente
Interiores:
Fachada: Orientada al SE, composición simétrica en apertura de vanos
Elementos singulares:
Elementos disonantes: Relieve decorativo, reducción de puerta original
Estado de Conservación: Deficiente
Intervenciones:

6. OBSERVACIONES			
Reconocimiento exterior el 1 de marzo de 2016 Este elemento catalogado se encuentra afectado por la regulación sectorial de Costas vigente en cada momento. El edificio así como el entorno se vio afectado por el incendio acaecido el 06/03/2017.			
Fecha: Marzo de 2016/ Revisado mayo 2017			
Autor: Rosa Gurrea, Manuel navarro

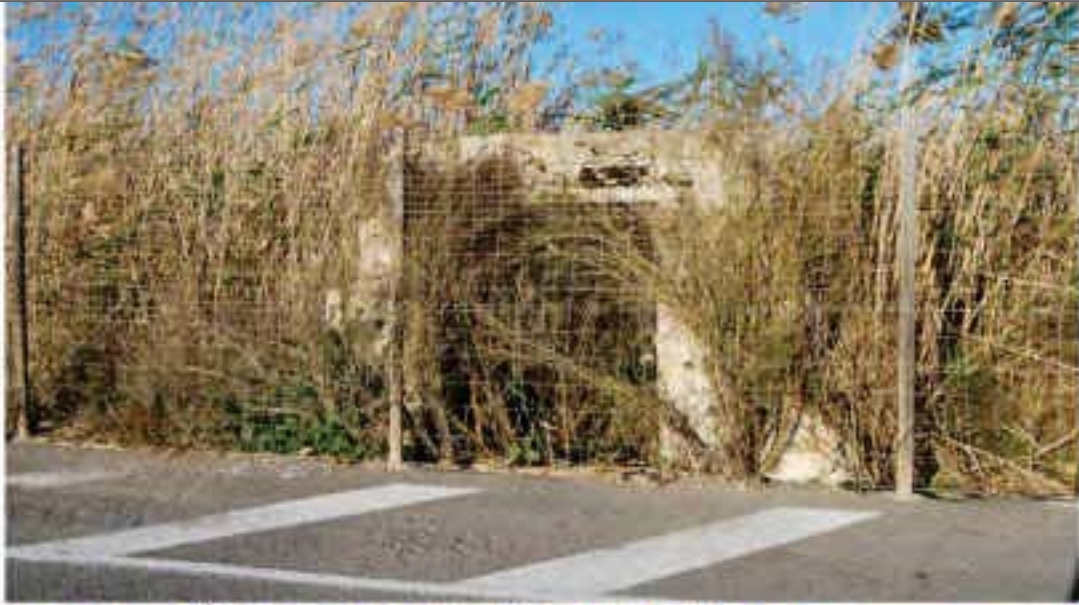
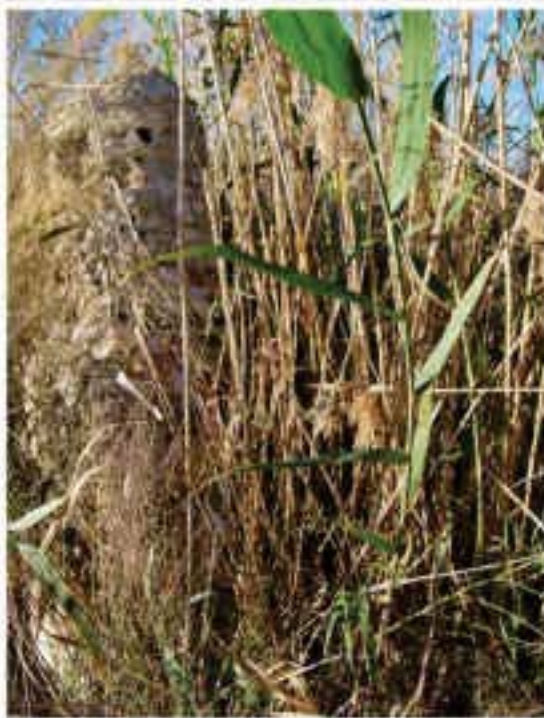
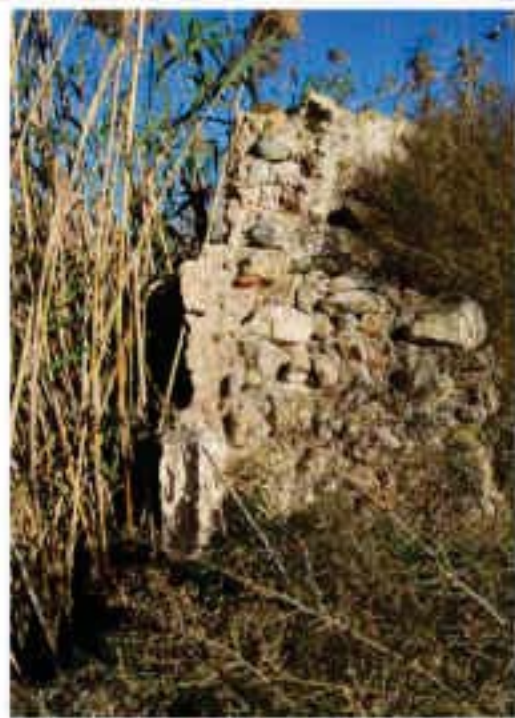
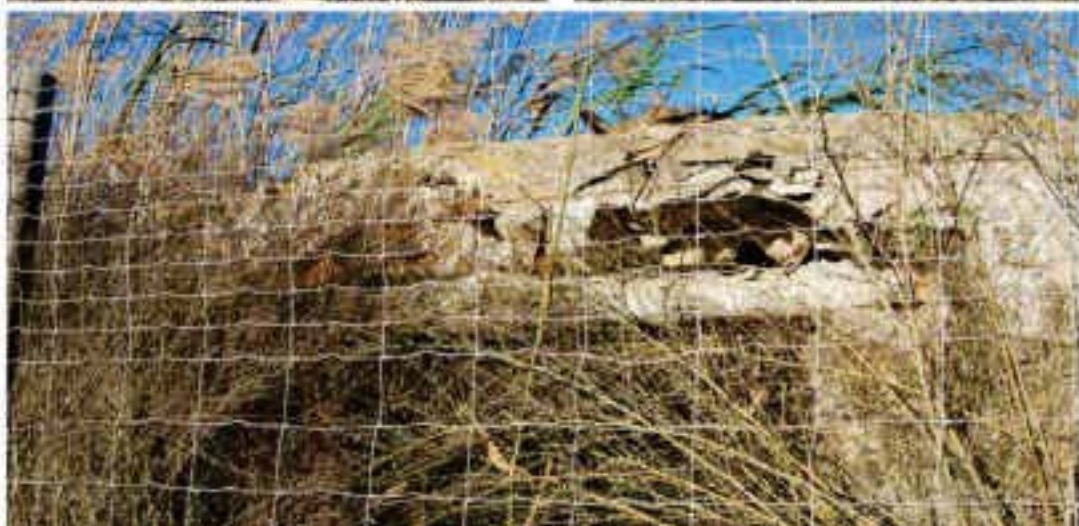
Portal de Feixa. Aunque aun se sostiene toda la estructura está en mal estado. Al dintel le faltan diversas piedras y corre peligro de derrumbe. La jamba izquierda también ha perdido parte de su estructura. Todo el conjunto presenta grietas y el enlucido ha desaparecido completamente, además, se encuentra invadido por la maleza. Desde el portal se accedía a una *feixa*, actualmente cubierta por el asfalto del parking, y por el otro lado discurría el antiguo camino de Murtera.

Deficiente. Con pérdidas de piedras
