REVISIÓ DEL PLA GENERAL MUNICIPAL

DOCUMENT 2^a APROVACIÓ PROVISIONAL
AGOST 2021

CATÀLEG MUNICIPAL DE PATRIMONI HISTÒRIC

Volum II

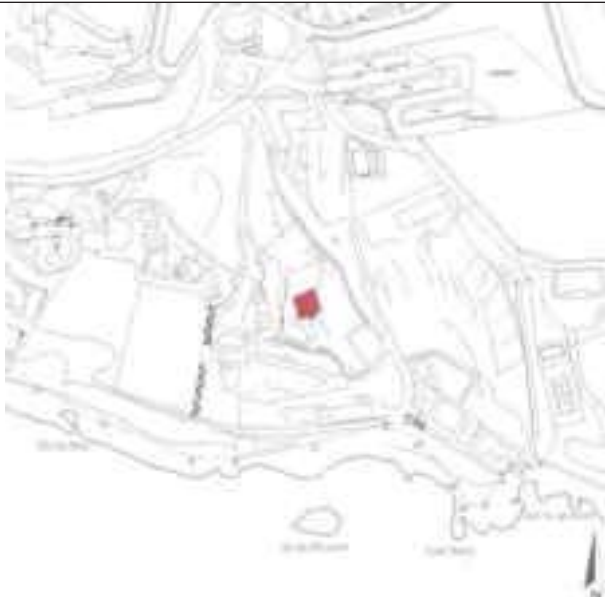
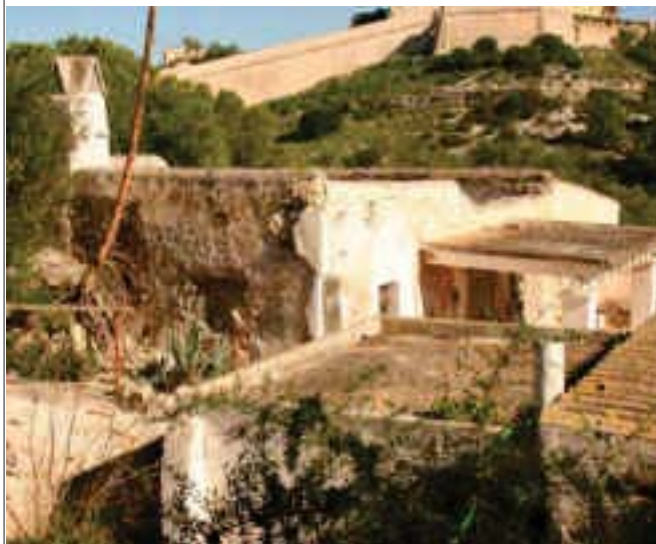
| IDENTIFICACIÓ | CAN FÈLIX | FITXA NÚM. | R001 |

| Descripció: <p>Casa rural tradicional d'una sola planta que s'adapta al pendent del vessant del Puig des Molins. La configuració espacial, de tendència quadrangular, s'estructura en dues crugies longitudinals i una transversal, les primeres amb coberta plana i la segona de teula d'un vessant. La façana principal mira cap al sud, en la qual s'obre la porta principal de l'habitatge i dues finestres que donen al porxo. A diferència d'altres cases pageses, la cuina ocupa un espai compartimentat de la sala. El sistema estructural està format per gruixuts murs de paredat arrebossat amb morter de calç. Les teulades i cobertes realitzades amb biguetes i tegell es troben en avançat estat de deterioració. Adossat al volum de llevant, apareix un espai construït amb blocs de formigó massís, dels anys 50-60 del s. XX. Període en el qual també es realitzarien els àmbits situats a ponent de l'habitatge, separats. A la façana de darrere es localitza un aljub amb capella. El conjunt conserva elements propis d'aquests habitatges: forn de pa, xemeneia, cubell, rebost i un tipus de bancada alienada a l'entrada a l'àmbit principal.</p> | | | |
| Cobertes: Originalment planes (actualment esfonsades), excepte l'ala oest que és de teula corva amb un aiguavés. | | | |
| Façana: Té adossat un porxo exterior construït amb materials moderns | | | |
| Elements dissonants: Edificacions més recents, igual que el porxo exterior, separades de la casa. | | | |
| Estat de Conservació: Deficient | | | |

| Elements a preservar: Estructura. Distribució interior. Tècnica constructiva de revestiments exteriors. | | | |
| Intervencions preferents: Restauració, conservació, consolidació, rehabilitació | | | |
| Cobertes | Reposició de cobertes planes, amb sistema tradicional. Conservació de teulada | | |

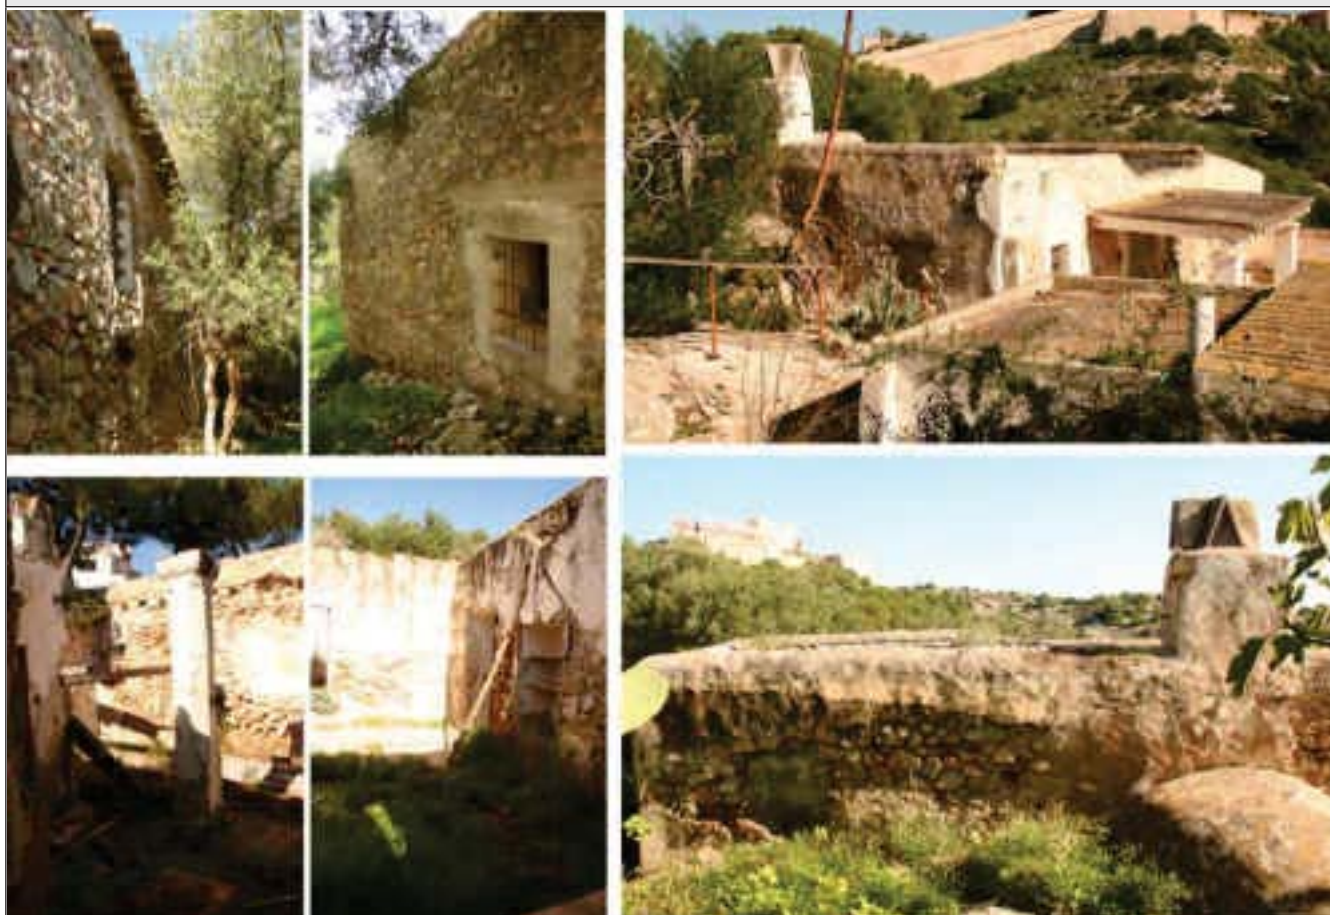
8. FOTOGRAFIES

| Interiors: Degradats per l'abandonament de la casa | | | |

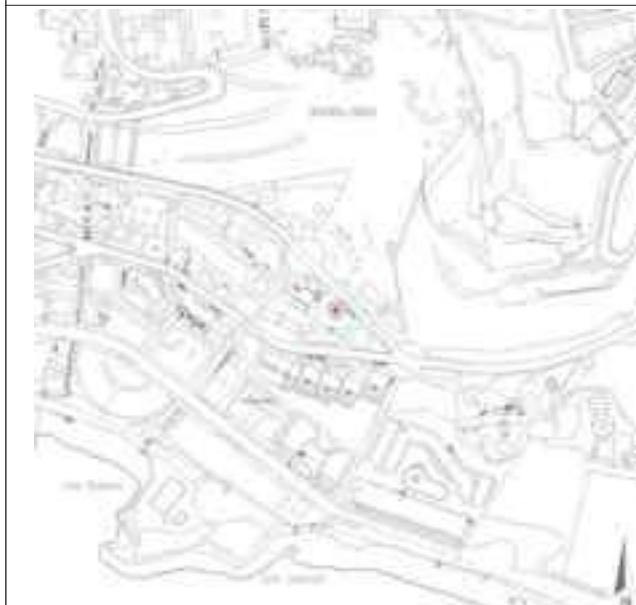
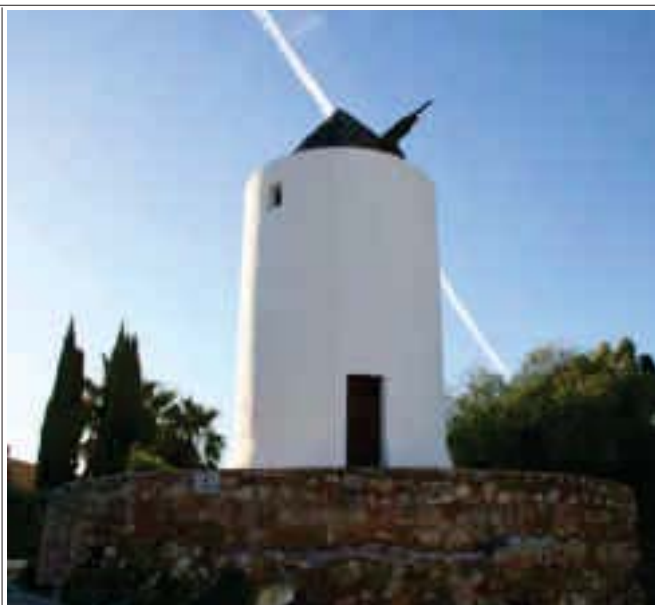
| IDENTIFICACIÓ | MOLÍ DES PORTXET | FITXA NÚM. | R007 |

Molí fariner de vent. Consta d'una torre cilíndrica-cònica de quasi 4,5 m i 6,90 m d'alçada des de la superfície de la plataforma o basament sobre la que s'eleva. Té dues portes d'arc de mig punt situades a les bandes oposades (NE i SO). Feta de paredat irregular unit amb argamassa i exterior emblanquinat. La coberta cònica és de làmina de zinc, forrada amb elements vegetals. Presenta tres nivells. Se superposen els elements interiors i les aspes exteriors del molí, tot i que aquestes s'han retirat. Podria ser un dels quatre molins de ponent, que apareixen al plànol de Calvi. Al plànol de Ballester, de l'any 1738 apareix com "Molí de Francisco Ferragut". Segons Marí Cardona, també se'l conegué com "Molí des Noi" i "Molí de sa Goleta". Es deixa d'utilitzar l'any 1930.

Restaurat per la Conselleria de Cultura del Consell d'Eivissa. Es va reconstruir el mecanisme i el sistema d'aspes.

| Intervencions | Restauració, conservació, consolidació, manteniment, si cal reposició de les aspes del molí | | |

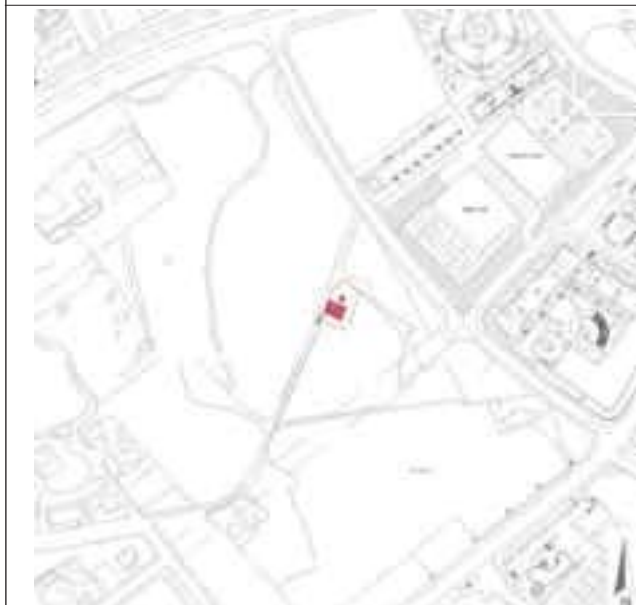
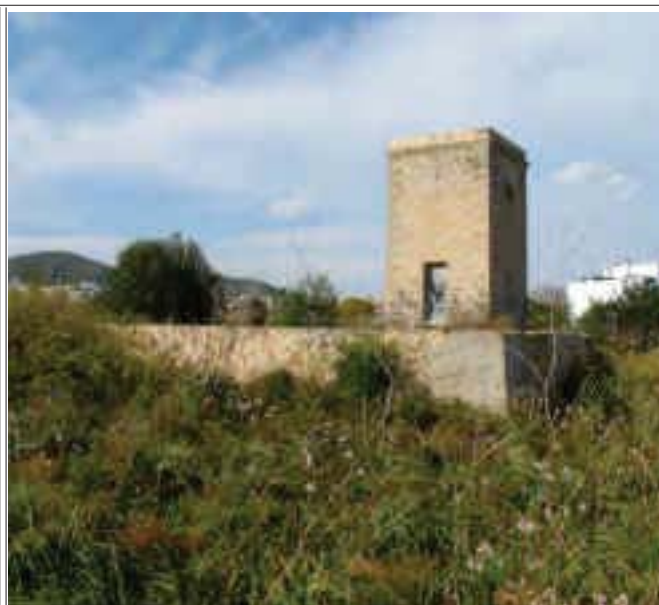
| IDENTIFICACIÓ | MOLÍ DE CAS SERRES | FITXA NÚM. | R017 |

Conjunt format per la torre d'un molí hidràulic i un safareig. Del molí es conserva la torre, de planta quadrada, construïda per paredat de pedra vista amb cantoneres de blocs massissos de formigó. Rematada amb una cornisa amb motlures i, damunt ella, un amplit d'obra emblanquinat. Té una porta allindanada que permet l'accés a l'interior de la torre. El safareig, de planta rectangular, fet de paredat irregular de pedra i argamassa, té una escala d'obra. Es troba a poca distància de la torre del molí, l'aigua extreta arribava a través d'una conducció que les unia. La instal·lació consta també d'un pou de registre esglaonat per accedir a la plataforma on se situava la bomba.

Estructuralment complet. L'entorn encara conserva el seu caràcter rural, malgrat de la seua proximitat a zones totalment urbanitzades.

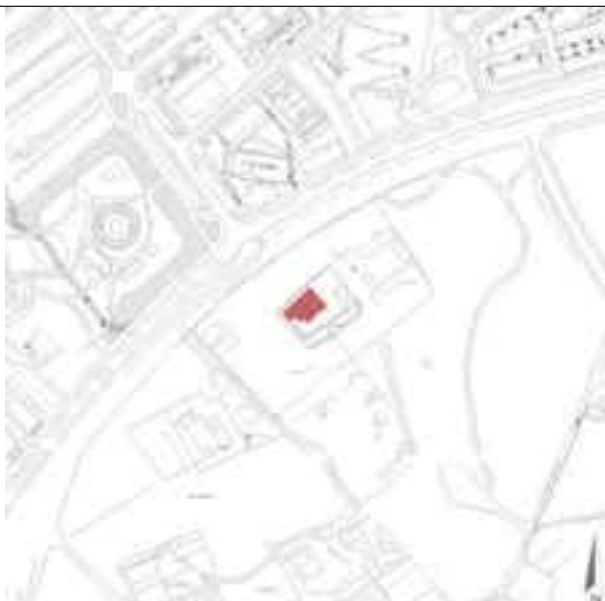
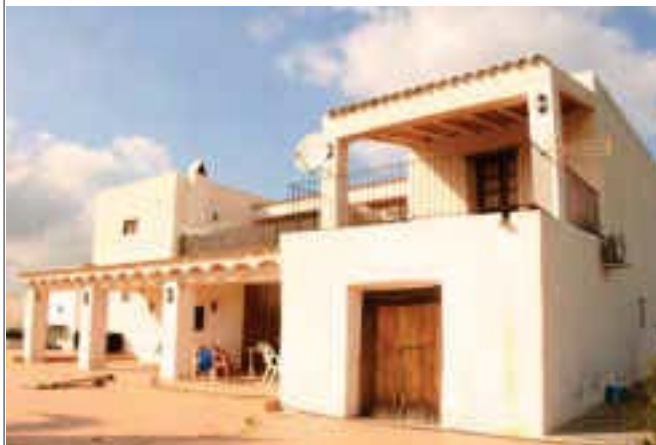
| IDENTIFICACIÓ | CAS SERRES DE DALT | FITXA NÚM. | R018 |

Casa tradicional de gran tamany, ordenada al voltant d'una gran sala (porxo) de dues crugies. El sostre de bigues de fusta es recolza sobre dues jàsseres amb un pilar central, i un altre de reforç afegit posteriorment, a l'eix central de l'espai. A la banda de ponent se situa la cuina, de plana allargada, que abraça el fons de l'edificació, conserva la xemeneia de l'antiga llar a un extrem, i el forn, a l'altre. A la façana sud té una petita finestra alta, protegida amb una reixa de fusta i suplementada moderadament per una altra de ferro. El forn i la cúpula s'han construït dins de la cuina i no adossats a la façana posterior com sol ésser habitual. Als costats hi havia dues cases altes, una l'ocupava el majoral i l'altra, amb coberta inclinada de teula, per al propietari de la finca. (Font: JJ. SERRA, *Inventari d'arquitectura rural d'Eivissa*).

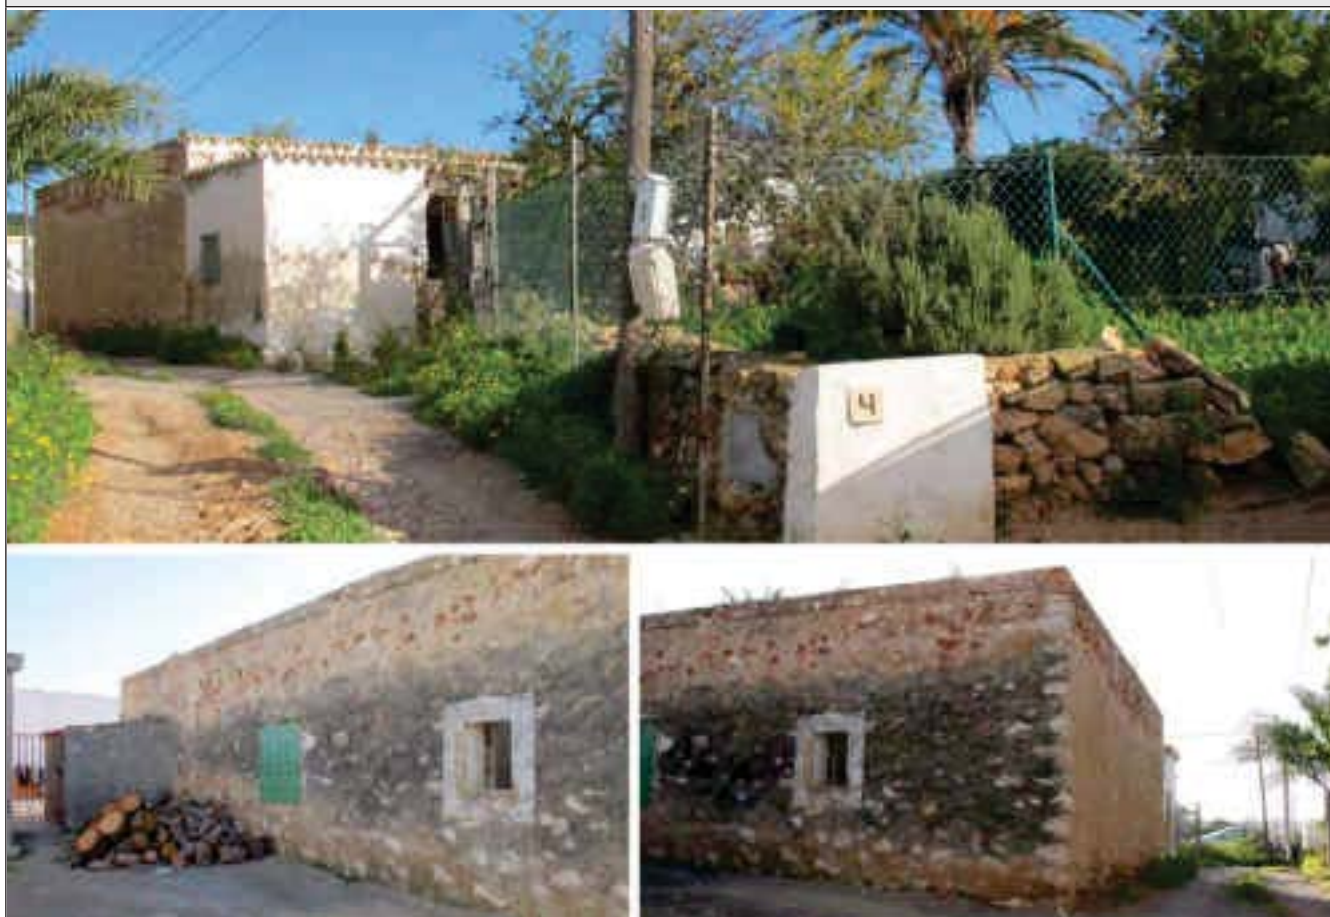
8. FOTOGRAFIES

| Cobertes: Planes d'estil tradicional, a diferent alçada, parcialment enfonsades a les habitacions del costat nord | | | |
| Interiors: Deteriorats | | | |
| Façana: Orientada al SE, porxo exterior amb coberta enfonsada | | | |
| Estat de Conservació: Deficient | | | |

| Intervencions preferents: Restauració, conservació, consolidació, recuperació forn i fàbriques | | | |

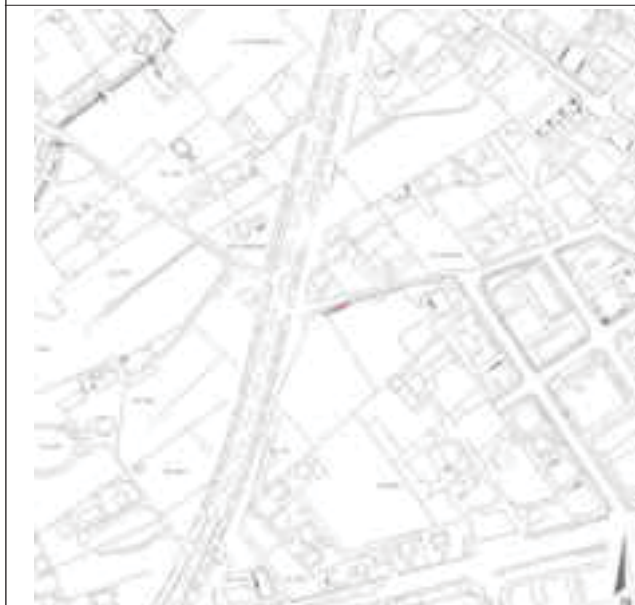
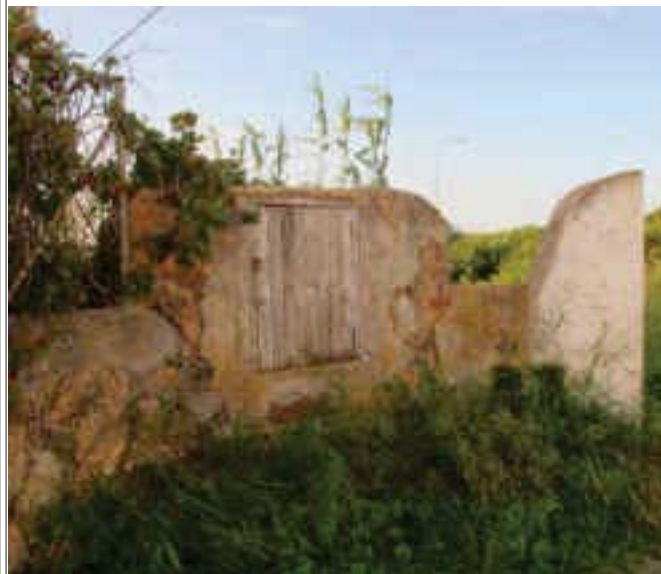
Coberta de la capella esfonsada. Maçoneria deteriorada. Bon estat de conservació de l'estructura del pou.

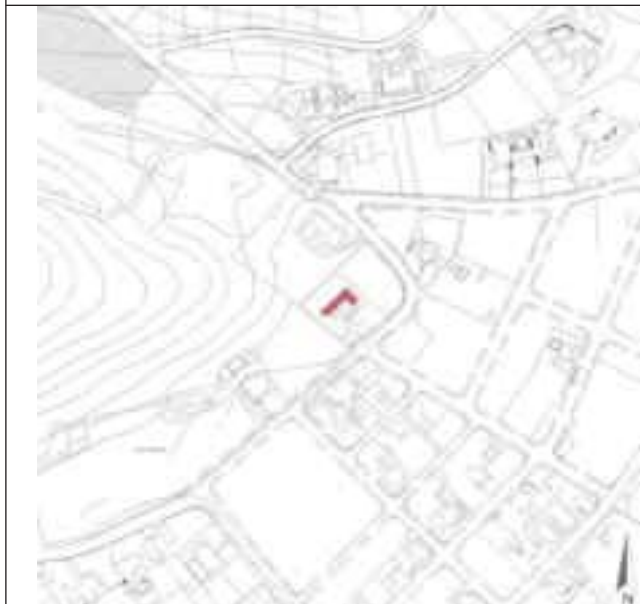
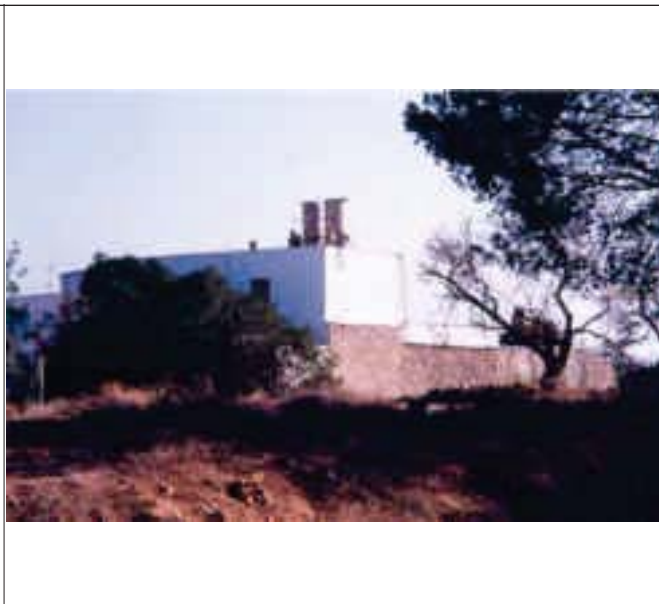
| IDENTIFICACIÓ | CAN VICH | FITXA NÚM. | R036 |

Casa rural tradicional originalment d'una planta, però que s'ha ampliat. No obstant, sembla que encara s'aprecia el nucli inicial de la casa (Font: JJ.SERRA, *Inventari d'arquitectura rural d'Eivissa*).

| Volum/Alçada: | Dues plantes, la superior afegida a les últimes dècades |
| Cobertes: | Planes i teulada a un vessant cap a la façana SE |
| Elements dissonants: | Dipòsits sobre coberta |

| Elements a preservar: Configuració espacial, elements estructurals, façanes de la casa original. | | | |
| Intervencions preferents: Restauració, conservació, consolidació, rehabilitació | | | |

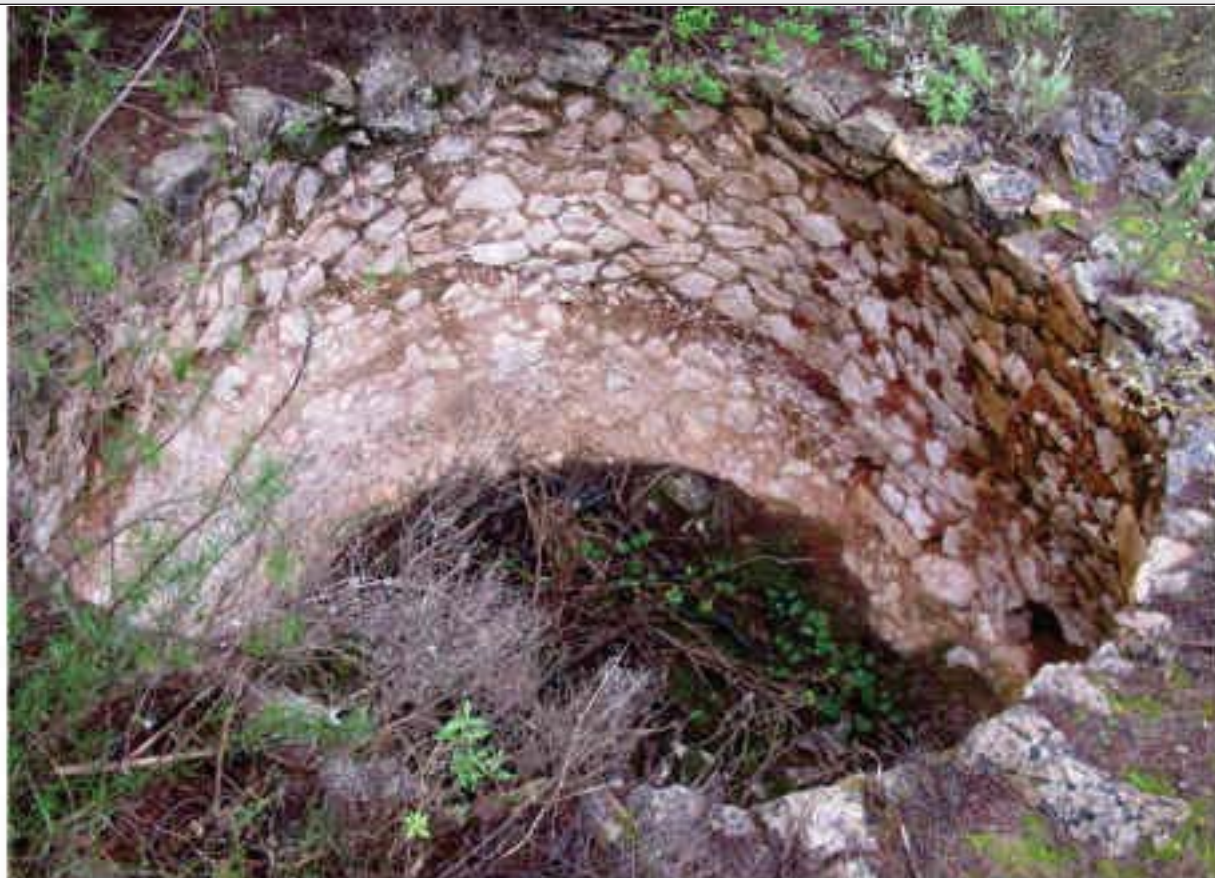
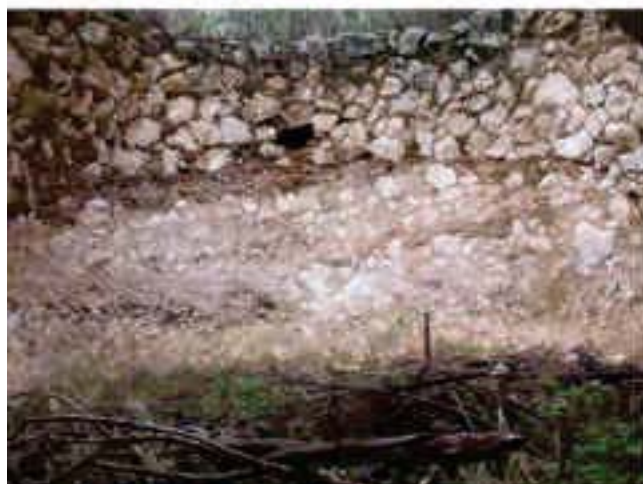
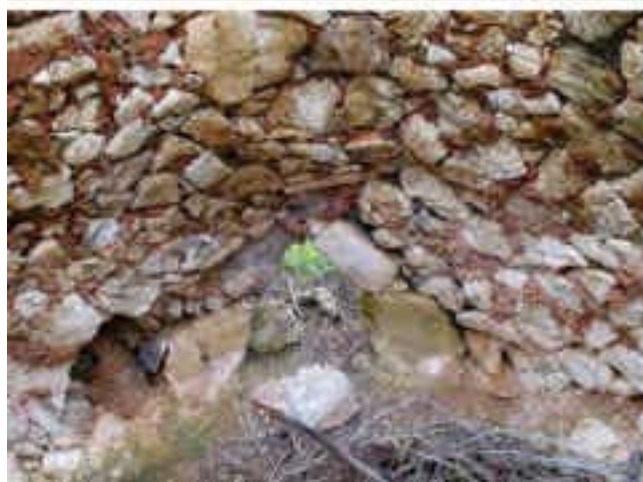
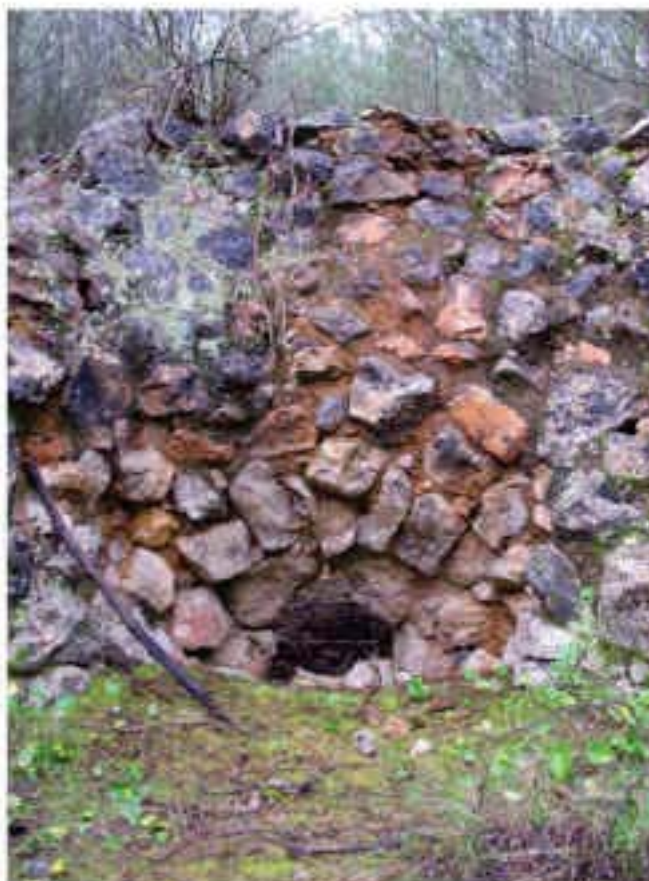
8. FOTOGRAFIES

Forn de calç. Conserva íntegrament la seva estructura, amb els murs del seu perímetre i, a la part frontal, les pedres de la boca, formant el característic arc apuntat. La part frontal, el davanter, es reforça amb dos contraforts, a banda i banda de la boca, que milloren l'estabilitat de l'estructura. A la part interior de les parets es veuen restes de calç.

Boca o forat inferior del forn.

Bo

| Intervencions | Neteja, restauració, conservació, consolidació i reposició de la pedra de paredat | | |
| Elements originals | Conservació de les característiques tipològiques. Elaboració d'estudi històric arqueològic del conjunt de forns de cas Capità (fitxes núm. R039-R044). | | |

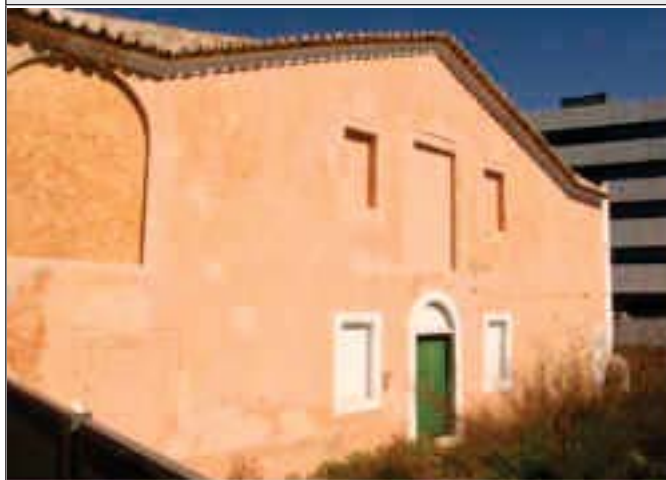
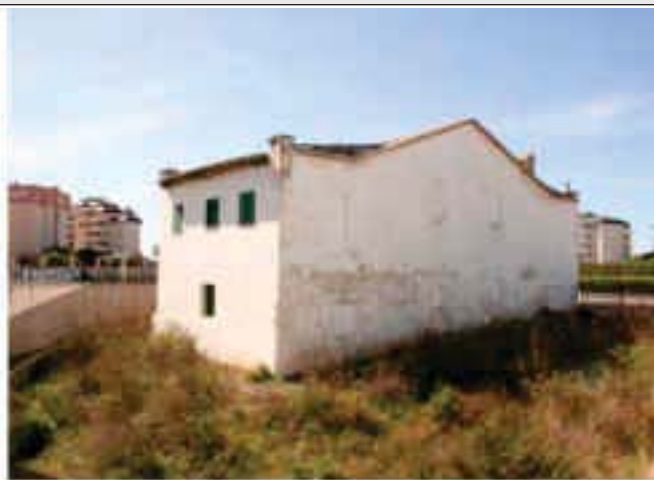
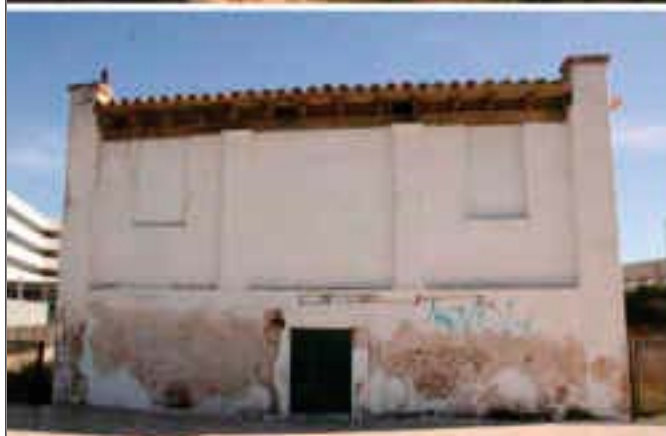
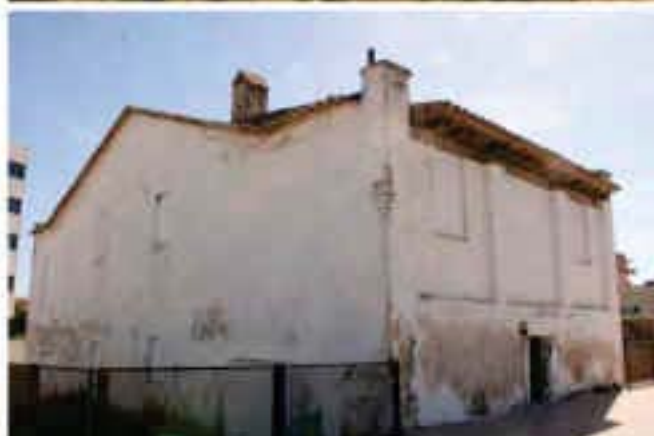
8. FOTOGRAFIES

| Elements dissonants: | Paredats i envans de distribució interiors que desvirtuen la configuració original |
| Estat de Conservació: | Regular, estructuralment bé, interior i façanes necessiten restaurar-se |

| Elements a preservar: Configuració estructural, volumetria i planta, façanes i elements singulars | | | |
| Intervencions preferents: Restauració, conservació, consolidació, rehabilitació | | | |

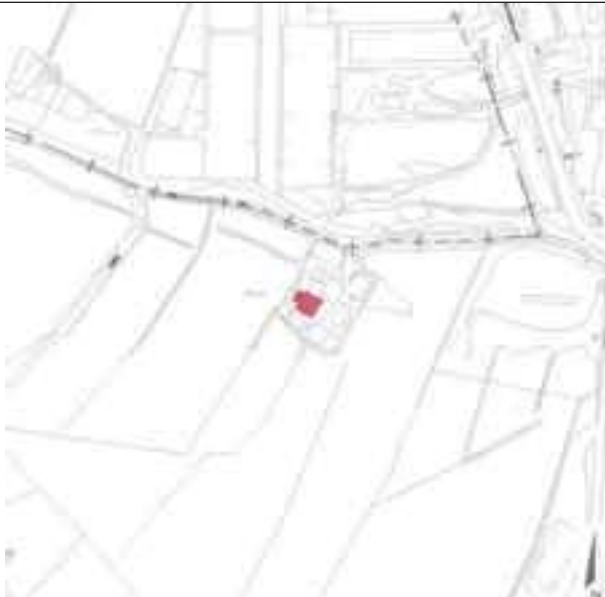
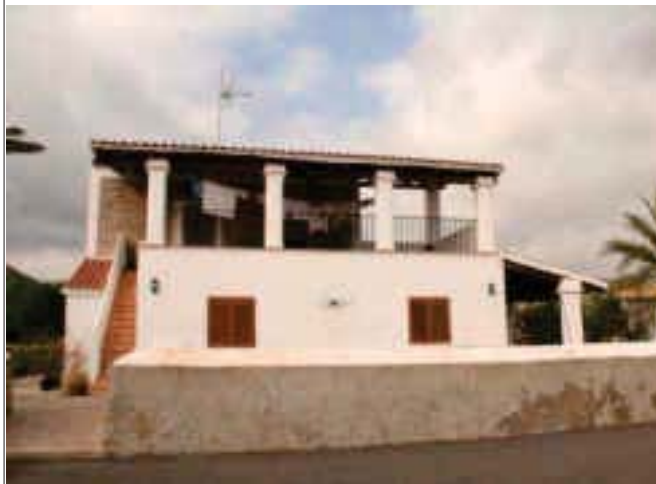
| IDENTIFICACIÓ | CAN BOFILL | FITXA NÚM. | R060 |

| Descripció: <p>Casa rural tradicional molt antiga, a la qual se li adossa al s. XIX gran part de la construcció actual. A començaments del s. XX es construeix un porxo de dues plantes amb triple arcada, davant de la porta principal i que va ser tapiat durant els anys 70, amb l'objectiu d'ampliar l'espai habitable. El nucli inicial repeteix l'esquema habitual: un porxo amb dues habitacions a la part posterior i la cuina en sentit transversal a una de les bandes. D'aquesta, es conserva la campana i la boca del forn, adossat a un mur exterior molt transformat. El porxo conserva elements tradicionals, com l'armari de paret a una cantonada i un prestatge d'obra. El sostre és de bigues i jàsseres de fusta amb entrebigues emblanquinades. El conjunt actual és fruit de successives ampliacions de la casa tradicional, amb nous volums i porxos adossats al sud i a l'oest, tant a la planta baixa com al primer pis. Com a elements propis s'han de citar el conjunt de corral, tancats de pedra i el forn de pa exterior.</p> | | | |
| Façana: Molt transformada pel tancament dels porxos exteriors | | | |
| Estat de Conservació: Molt bo | | | |

| Elements a preservar: Configuració espacial, elements estructurals i disseny de la casa original. | | | |
| Intervencions preferents: Restauració, conservació, consolidació, rehabilitació | | | |

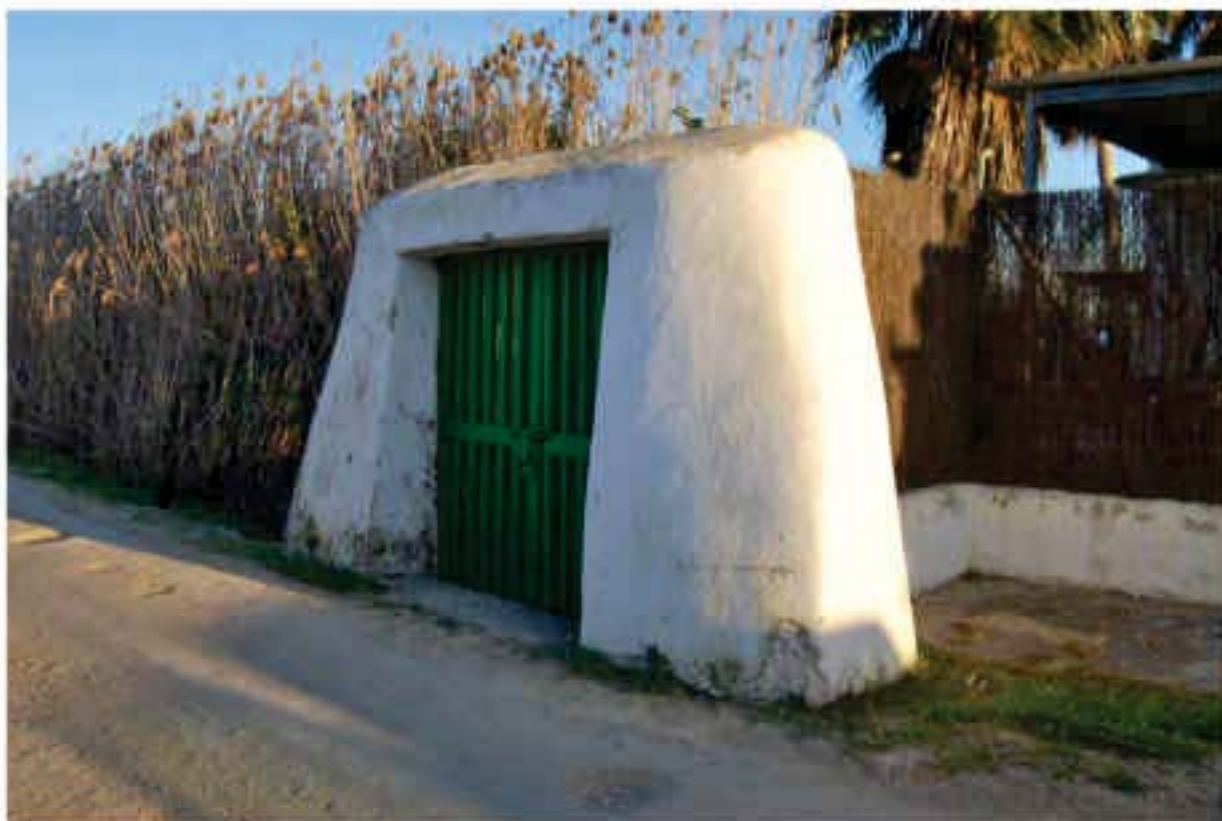
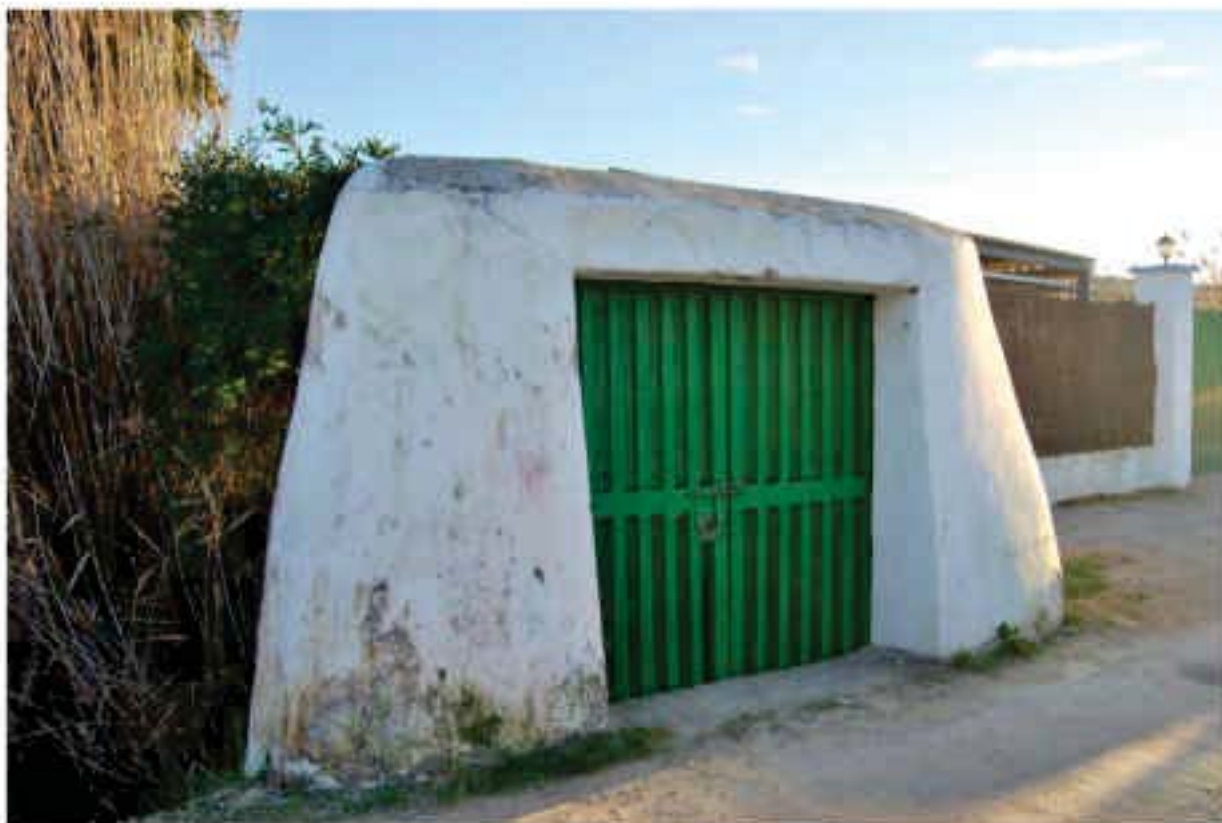
| IDENTIFICACIÓ | PORTAL DE FEIXA AL PRAT DE SES MONGES (1) | FITXA NÚM. | R070 |

Portal de Feixa. Es conserva íntegra la seva estructura, que és la tradicional dels portals de feixa, amb dos brancals robusts, amb la part exterior en forma de talús i rematades amb llinda, acabat tot el conjunt amb formes arrodonides, referit i emblanquinat. Les bigues de fusta que sostenen la llinda no hi són, com és habitual, a la vista, ja que s'han enlluït. Conserva la tradicional barrera de fusta, en l'actualitat pintada de verd. Correspon al portal que donava accés a la feixa d'en Saladino que ocupava l'espai entre el camí de ses feixes i l'antic camí d'en Saladino (actualment desaparegut). Feixa que també apareix denominada com de ses Parades, perquè hi va haver unes paradetes de productes agrícoles.

Bo

| Elements originals | Manteniment periòdic de bè catalogat per garantir la conservació de l'estructura original. Reposició de la reixa de fusta d'estil tradicional. |

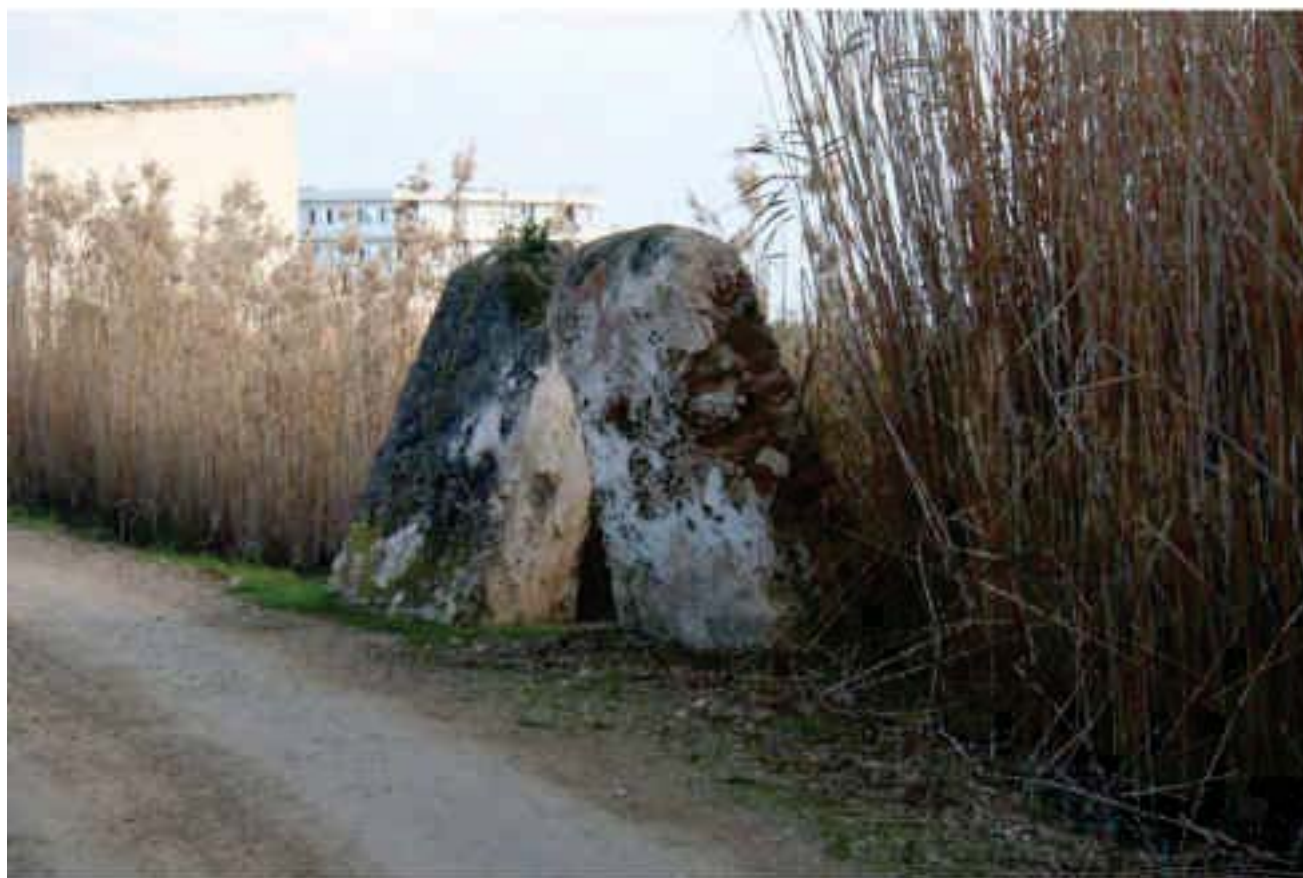
8. FOTOGRAFIES

Portal de feixa incomplet, li falta la llinda. Els brancals han perdut verticalitat, ja que han cedit en direccions oposades: l'esquerre cap a la feixa, el dret en direcció al camí. Conserva l'empedrat del pont.

Dolent

Usos permesos Els propis de l'element. Cultural/ etnològic.**Elements a preservar** Configuració, disseny, tècnica constructiva i materials**Intervencions** Restauració, conservació, consolidació, reconstrucció**Autoritzacions** Informe favorable Comissió Municipal de Patrimoni**DETERMINACIONS DE PROTECCIÓ****Entorn immediat** El que determini el pla especial de la UA de ses Feixes del Prat de ses Monges.**Elements originals** Restauració i reconstrucció del portal de feixa. Reposició de la llinda, acabats i de la reixa tradicional de fusta. Conservació del empedrat del pont.**6. OBSERVACIONS**

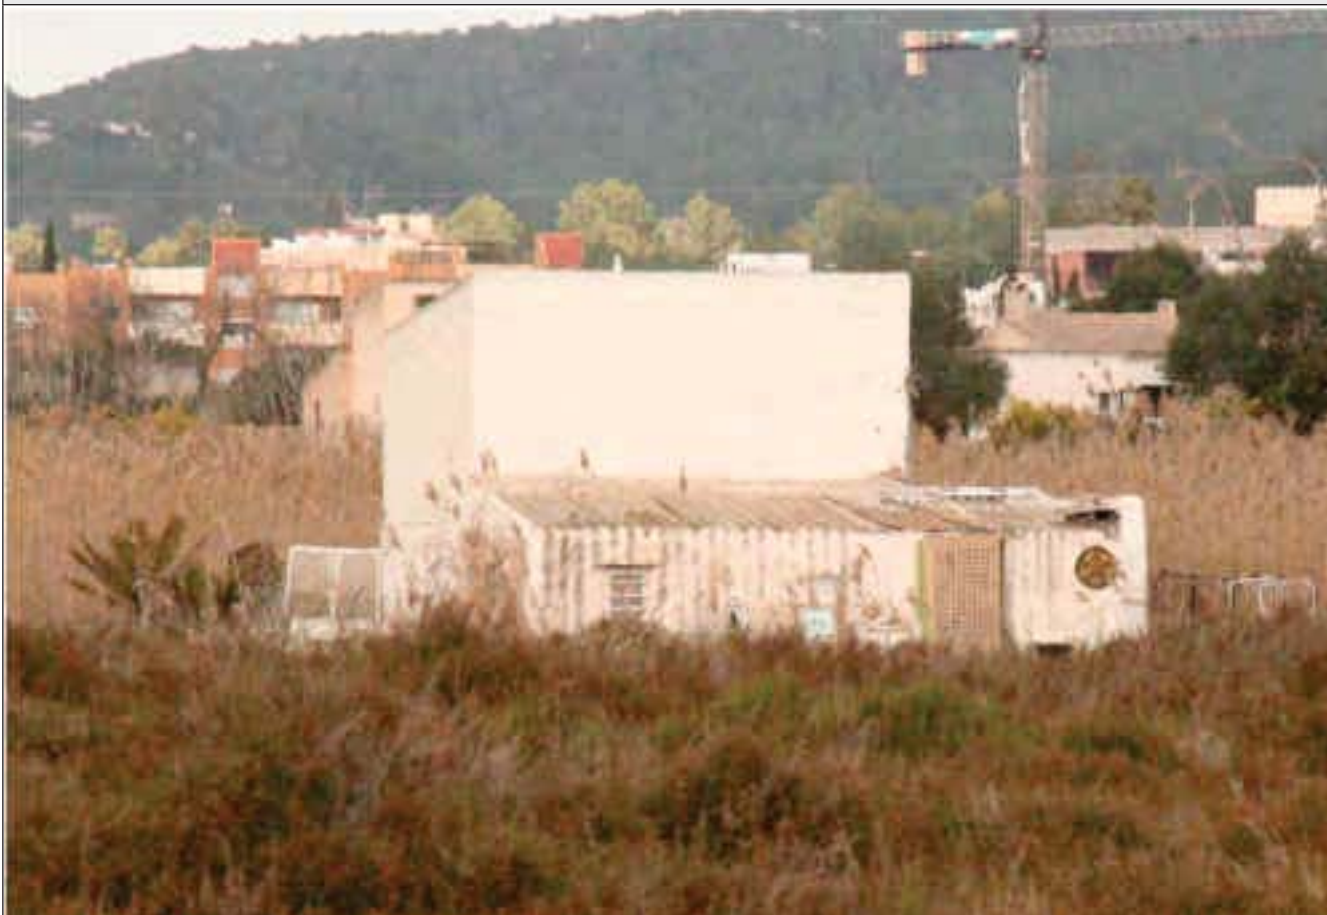
8. FOTOGRAFIES

Casa rural de l'àrea de ses Feixes, de planta rectangular, amb una crugia, amb dues alçades. Els espais de planta baixa són espais auxiliars de l'activitat agrícola, i el pis està destinat a l'habitatge. El sostre és d'un vessant, cap a la part posterior de la casa, tocant amb el camí de ses Feixes. Presenta forats a les façanes, tapiats.

| Façana: Té els buits de les façanes nord i sud paredats |
| Elements dissonants: Cobertes de fibrociment del cos adossat al S |
| Estat de Conservació: Deficient |

| Intervencions preferents: Restauració, conservació, consolidació, rehabilitació | | | |
| | | Buits nous | Recuperació de buits paredats |

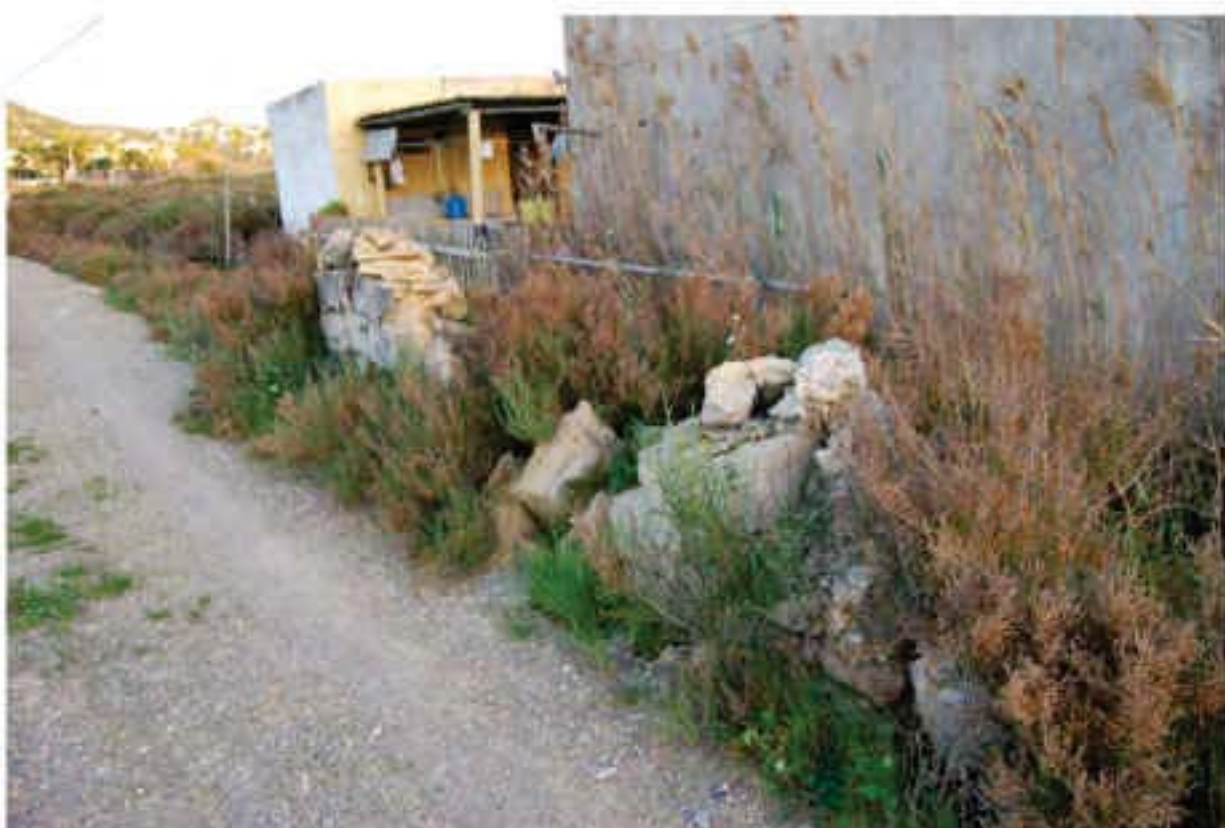
8. FOTOGRAFIES

Deficient. Estructura incompleta, en ruïnes.

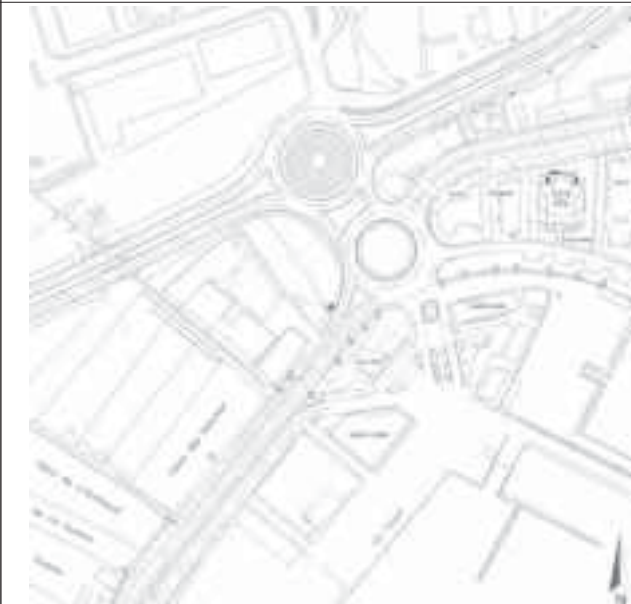
| IDENTIFICACIÓ | PORTAL DE FEIXA AL PRAT DE VILA (1) | FITXA NÚM. | R094 |

Portal de feixa, només conserva un dels brancals laterals, fet de paredat amb les cares en forma d'angle i no arrodonides com és habitual. Tocant el carrer i baix les runes, es troba la base d'un altre brancal, el qual permet completar la configuració i dimensions. Va estar rematat per una petita coberta de teules sobre la llinda.

Dolent

| Intervencions | Recuperació, restauració, conservació, consolidació | | |

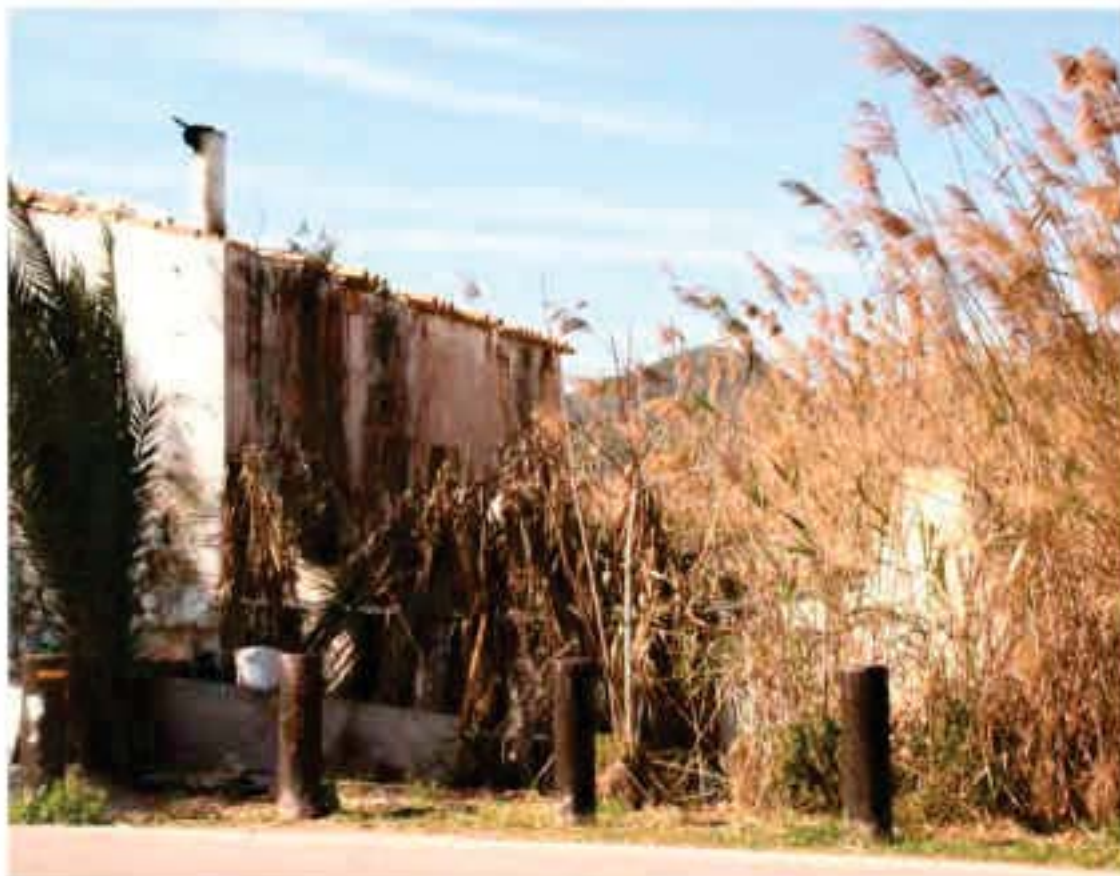
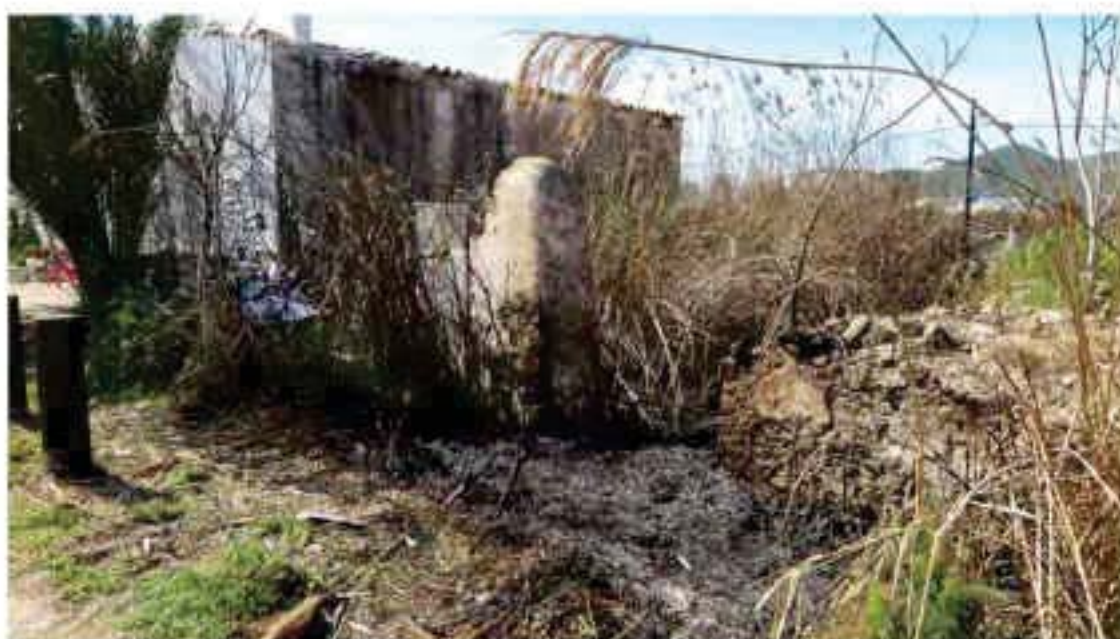
Foto: 01/03/2016

Deficient. Li falta tota la llinda i la part superior dels brancals.

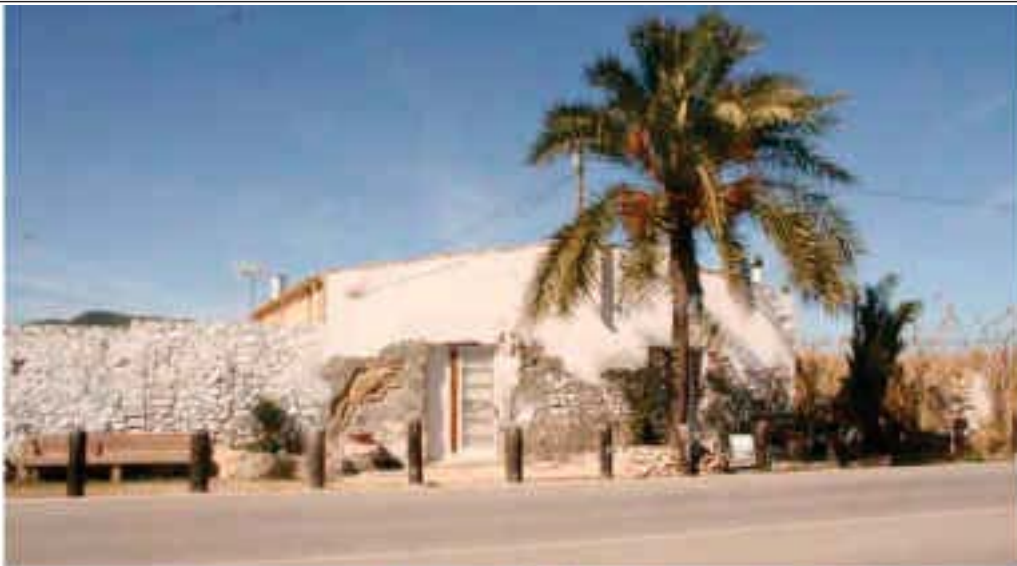
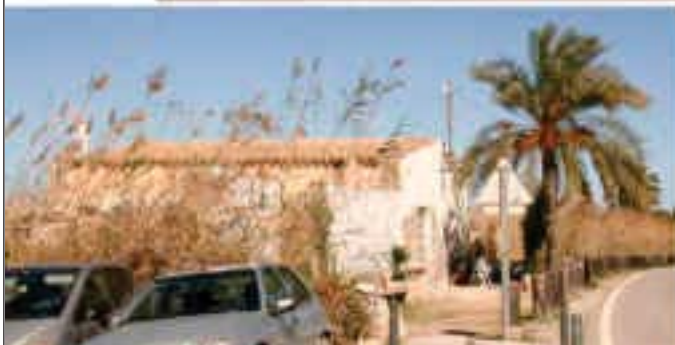
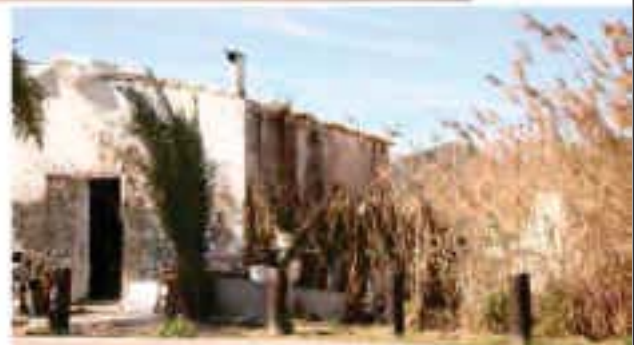
Estat de Conservació: Deficient
