REVISIÓ DEL PLA GENERAL MUNICIPAL

DOCUMENT 2^a APROVACIÓ PROVISIONAL
AGOST 2021

CATÀLEG MUNICIPAL DE PATRIMONI HISTÒRIC

Volum II

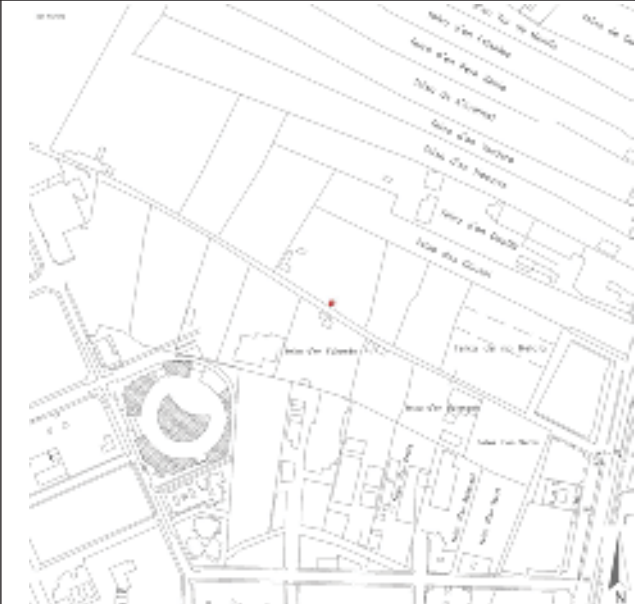
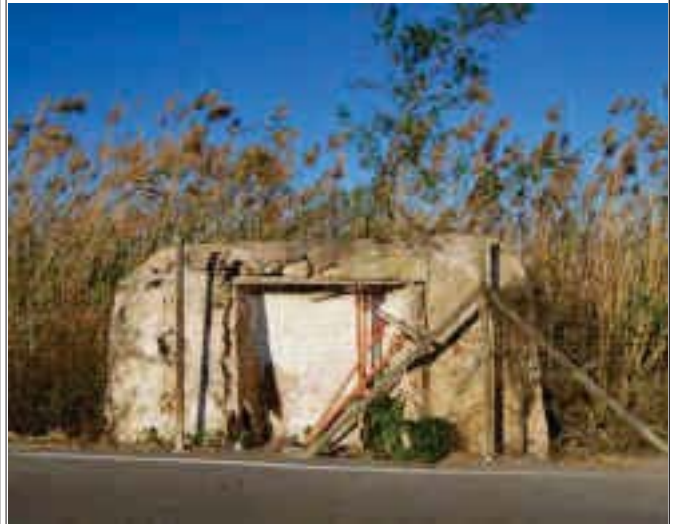
| IDENTIFICACIÓ | PORTAL DE FEIXA AL PRAT DE VILA (4) | FITXA NÚM. | R098 |

Deficient. La llinda es troba malament apuntalada.

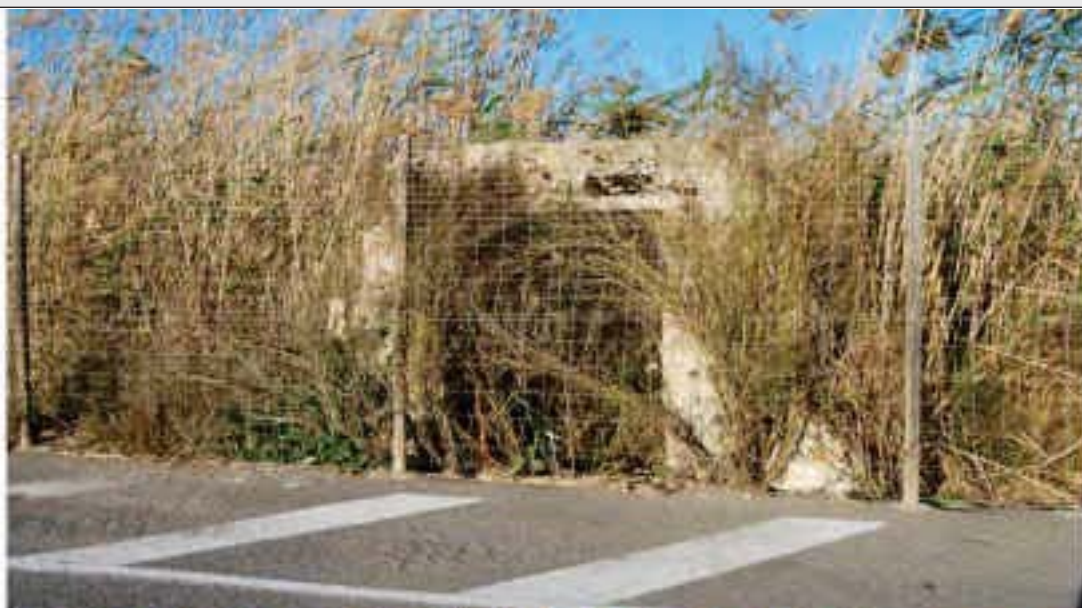
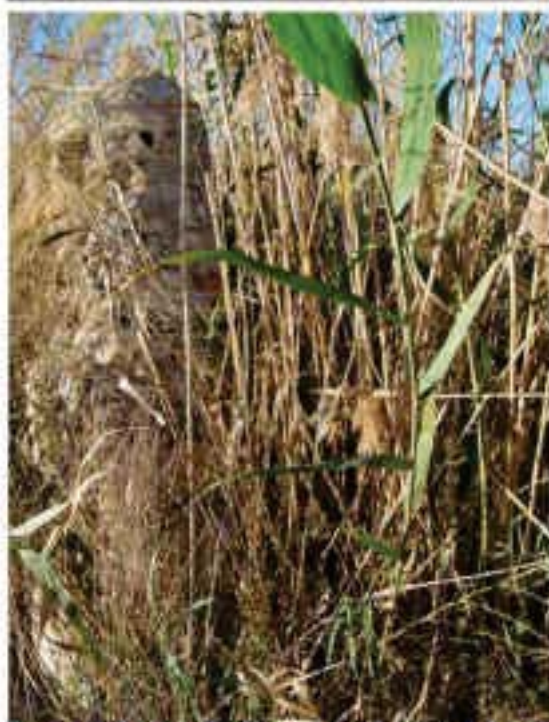
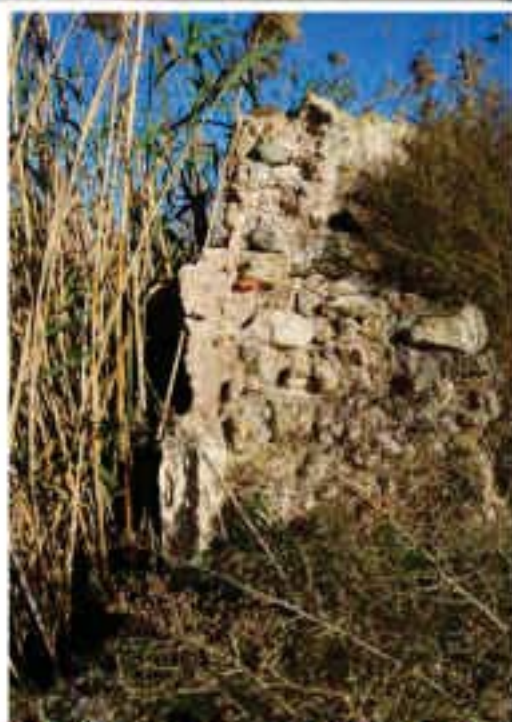
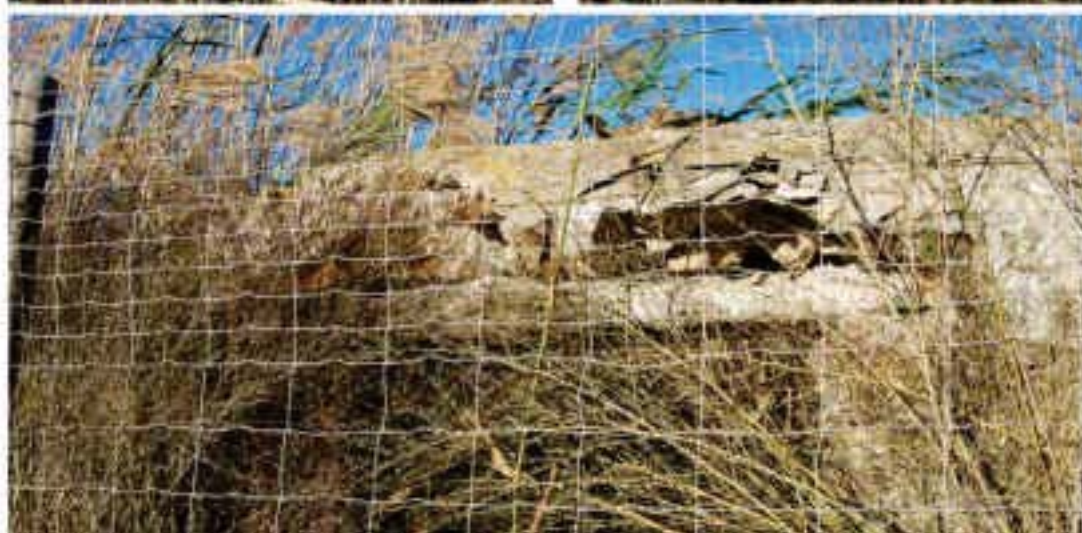
Deficient. La fàbrica presenta grans pèrdues de pedres.
