REVISIÓN DEL PLAN GENERAL MUNICIPAL

DOCUMENTO 2ª APROBACIÓN PROVISIONAL
AGOSTO 2021

CATÁLOGO MUNICIPAL DEL PATRIMONIO HISTÓRICO

Tomo I

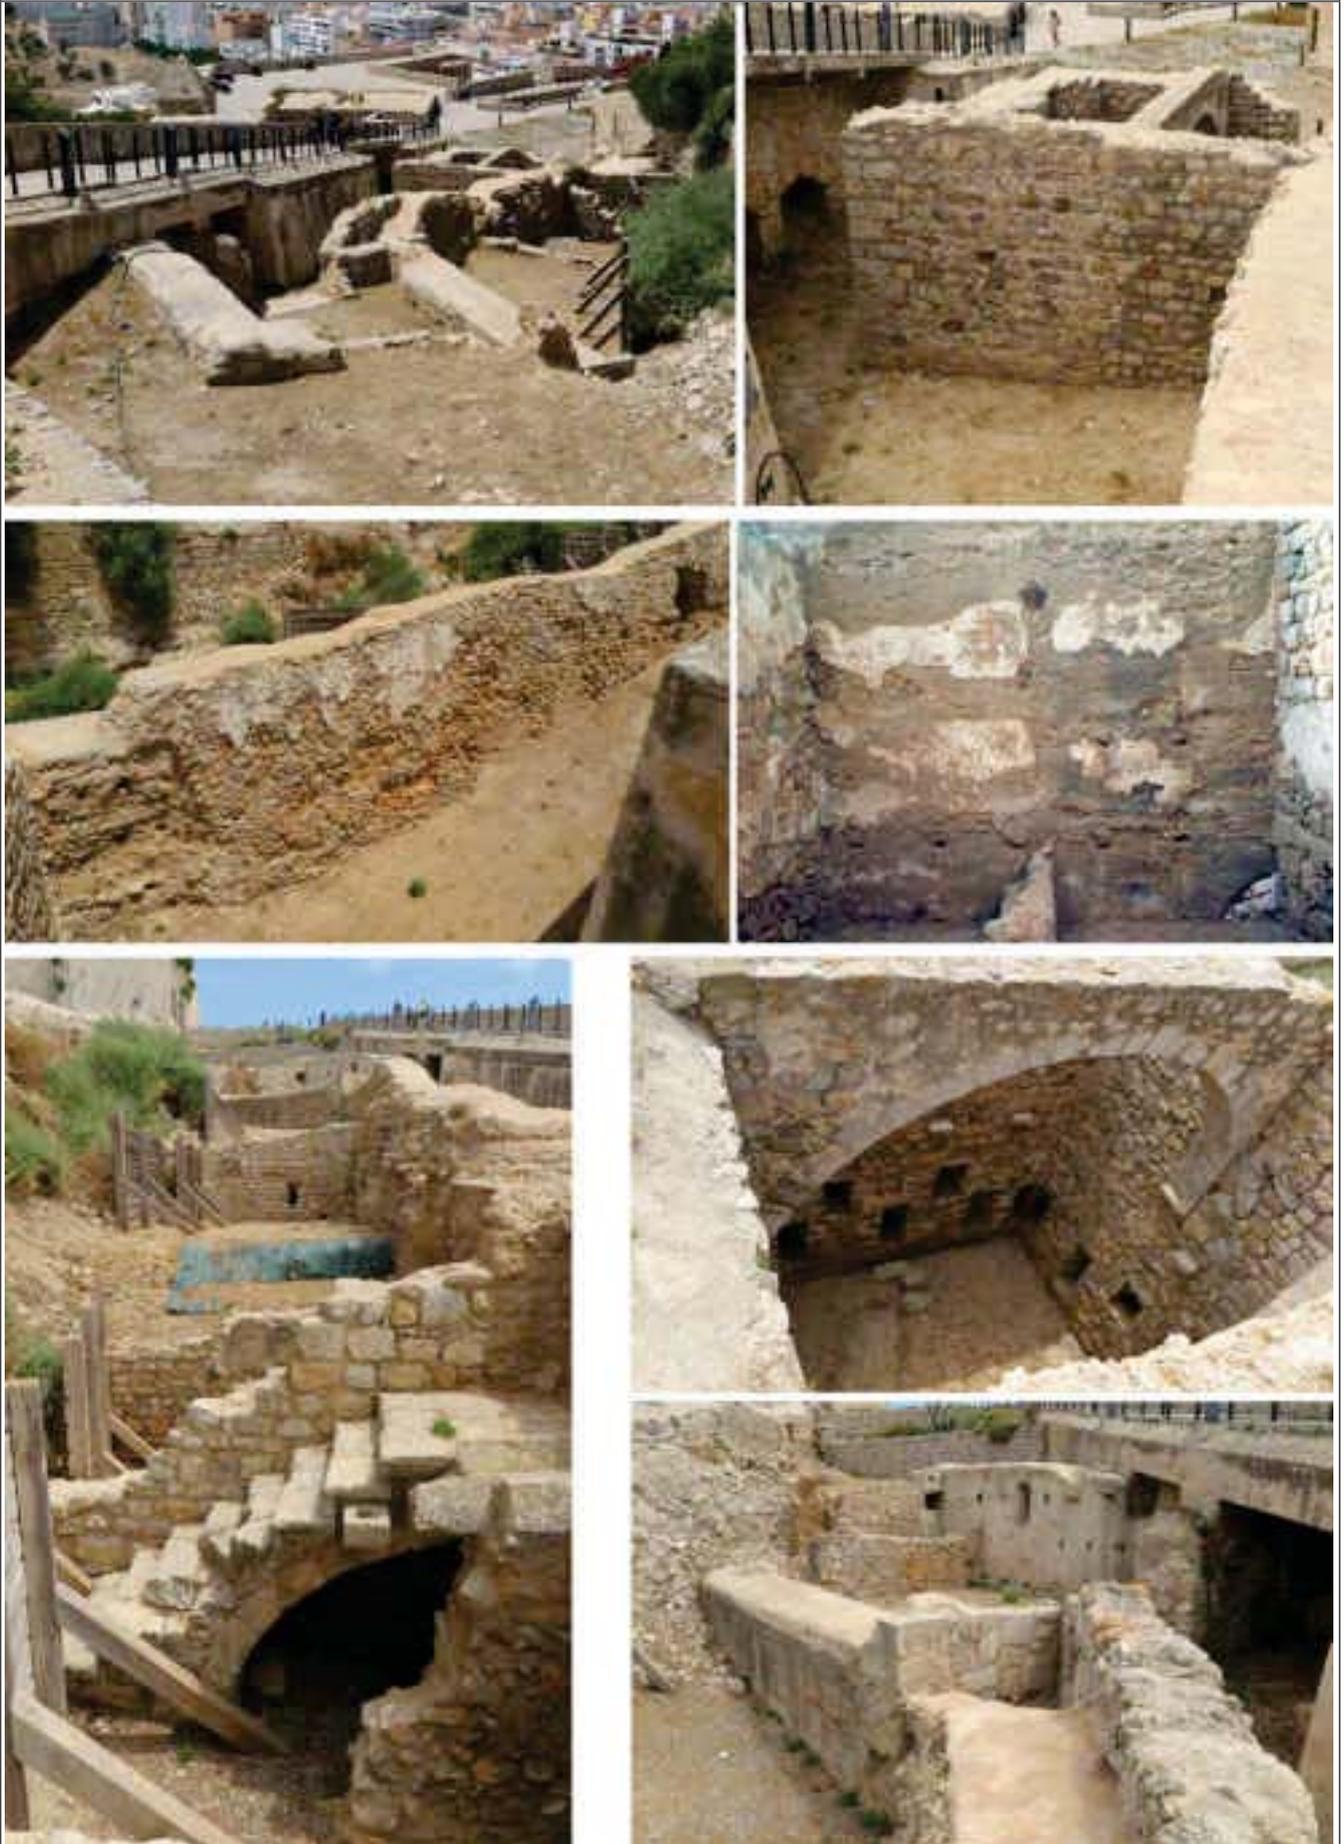
8. FOTOGRAFÍAS

El tramo documentado de la muralla islámica, entre torres XXV-XXVI, limita al NE con el solar del Hospital Civil (J010). El lienzo entre torres tiene una longitud de 23 metros de longitud y 1,80 m de grosor. A extramuros solo es visible en una altura que oscila entre los 3-4 m, pero el paramento a intramuros se ha documentado hasta el cimientado. Construida con tapial, en las paredes que no están revocadas o forradas, se observan los agujeros o mechinales dejados por los travesaños o agujas que sustentaban los encofrados de madera utilizados en la construcción. Se asienta sobre un zócalo de sillares de piedra caliza. El paramento exterior presenta reparaciones de mampostería ordinaria, que forra el tapial, y conserva restos de enlucidos. En la unión con la torre XXVI se conserva parte del adarve y del parapeto que corona el muro. En la parte central del tramo se halla una abertura en la parte superior de la muralla, que pudo ser utilizada como puesto de vigilancia. A intramuros se han localizado muros perpendiculares de casas adosadas a la muralla, que en el siglo XVI fueron expropiadas, por razones de defensa, ante la construcción del recinto renacentista. La excavación del lugar permitió identificar diferentes estancias, como un vestíbulo con una escalera para subir a los pisos superiores y una habitación con restos de enlucidos con motivos geométricos pintados en color rojo.

Las excavaciones también dejaron al descubierto la parte interna de la muralla renacentista, que se puede observar frente a la torre (nº XXV). Constructivamente aparece reforzada interiormente por contrafuertes o costillas y arcos rebajados de descarga rellenos de tierra que forraba el muro exterior de la muralla. La flexibilidad del paño entre las costillas era esencial para que los impactos de la artillería fueran absorbidos por el terraplenado y no se causaran daños a la fortificación.

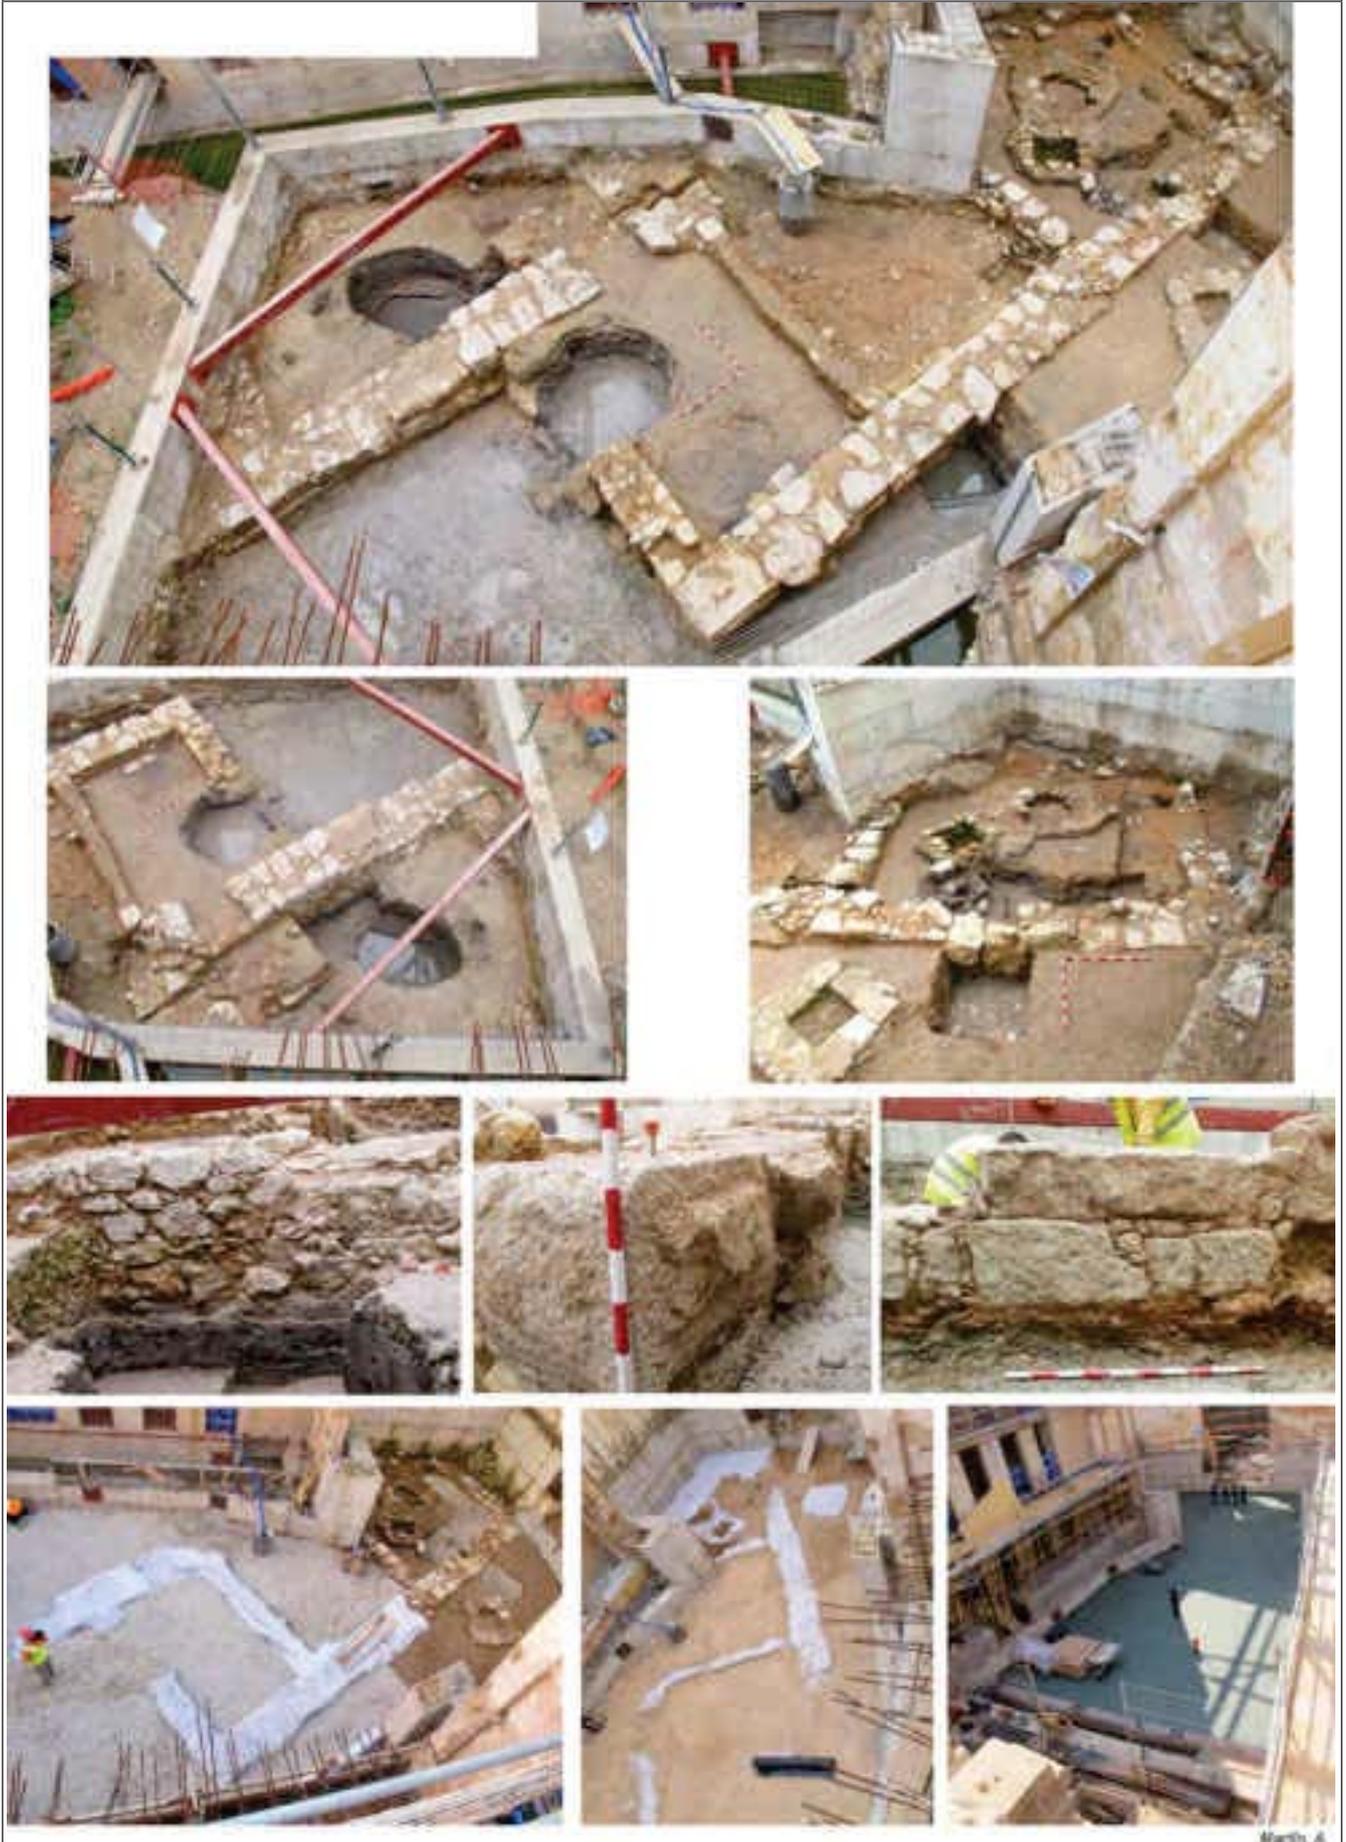
8. FOTOGRAFÍAS

Respecto al nivel de pavimentación de la Plaza del Parque los hallazgos comenzaron a documentarse a partir de una profundidad de -1,40 m, la superficie del nivel freático se encuentra relativamente elevado en esta zona, a unos -1,20 m de profundidad, lo que dificultó en cierta medida el desarrollo de los trabajos.

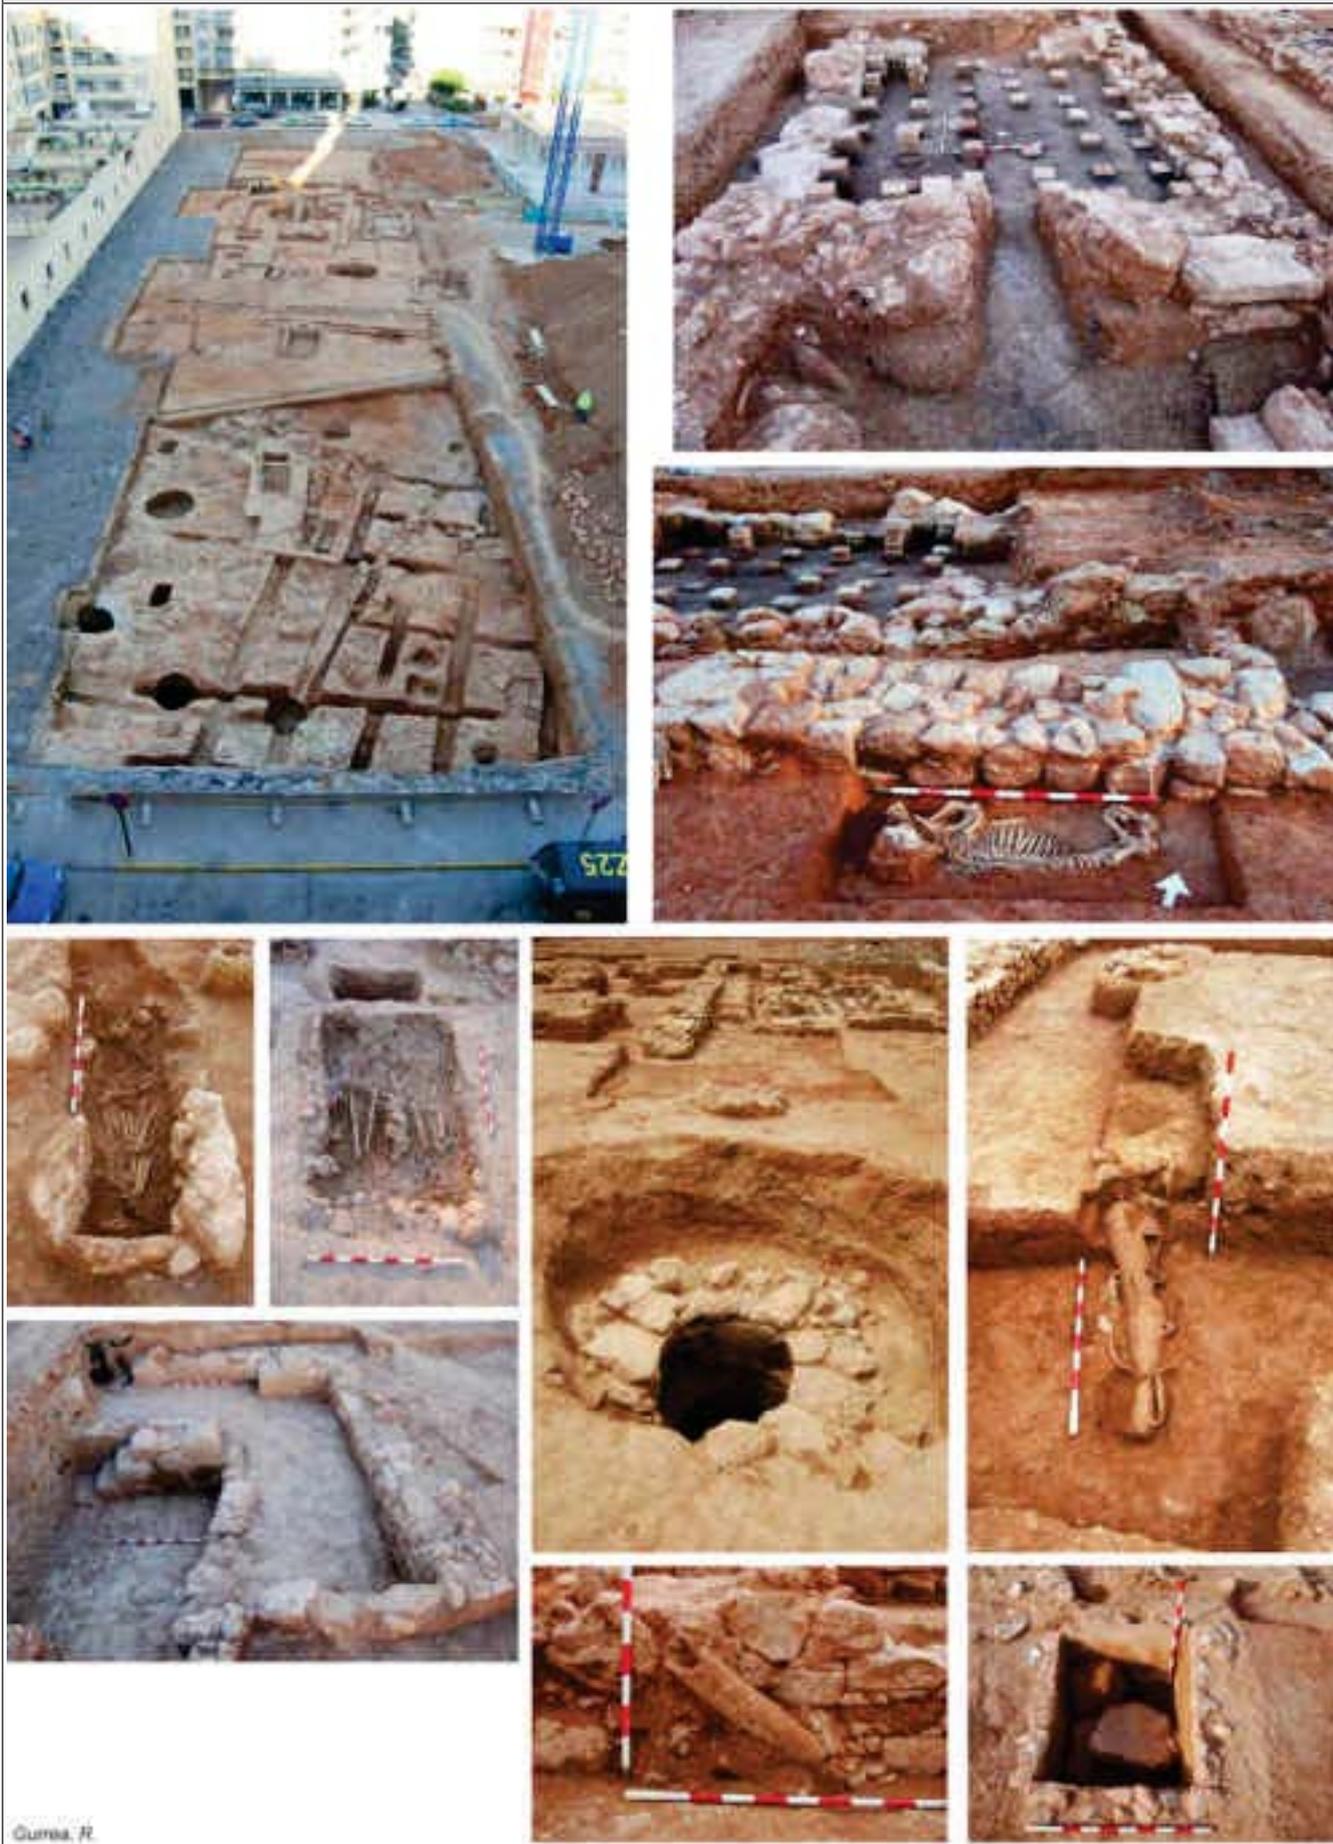
8. FOTOGRAFÍAS

A la época más reciente, pertenece una canalización de agua así como cuatro silos, del momento final de la explotación agrícola. Del periodo bizantino tan solo queda constancia por la presencia de potentes escombreras excavadas en el terreno de limos, que aportaron gran cantidad de cerámicas con una cronología de entre los siglos VI-VII dC. A la fase tardo romana (siglos IV-V), pertenece una pequeña necrópolis, con cinco fosas de inhumación de distinta tipología que contenían uno o más individuos tanto adultos como infantiles. No se conservaban las cubiertas y se encontraron sepulturas en cista y otras con las paredes revestidas con argamasa de cal. Dichas tumbas se superponían al espacio agrícola de época púnica, que tuvo un aprovechamiento inicial datado en el S. V aC. Se evidencia por la presencia de zanjas de cultivo excavadas en la roca donde se diferencian dos tipos con distintas disposiciones y superposiciones, la más reciente se correspondería con el parcelario de época tardo-púnica. También se diferenciaron oquedades para plantar especies arboladas y dos pozos para extraer agua de la capa freática. Uno de planta rectangular relleno en el siglo II aC. y el otro circular, amortizado por un relleno de época tardo-romana y bizantina. Las zanjas aparecen recortadas por una canal construida en un momento posterior al de la plantación en las zanjas.

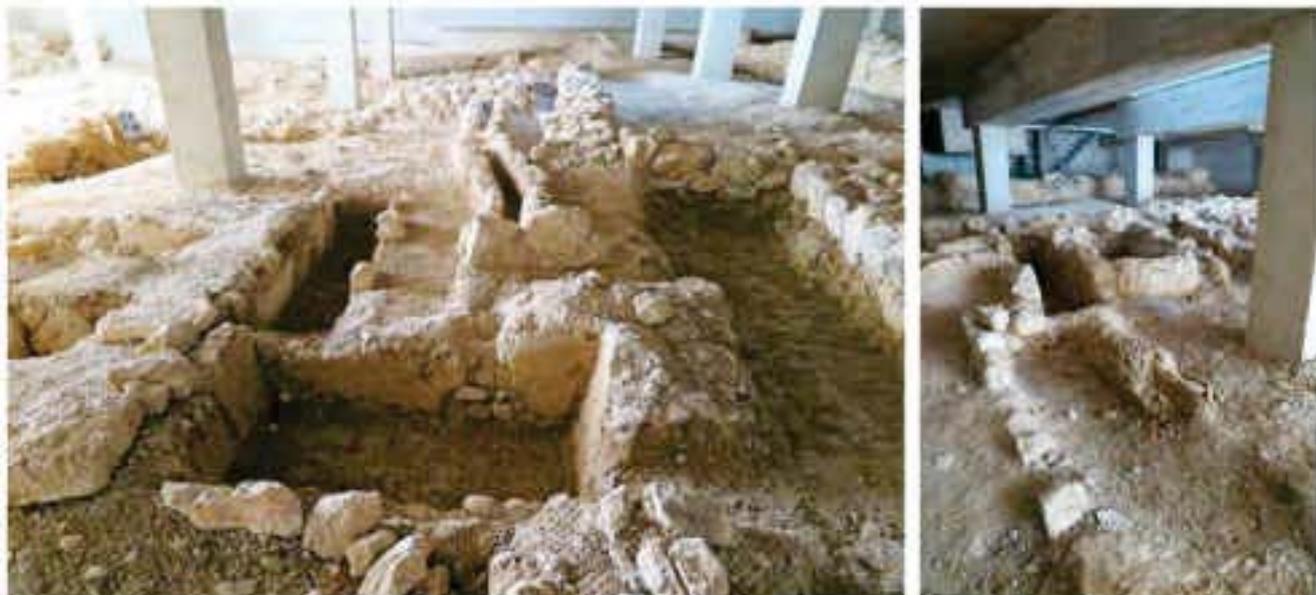
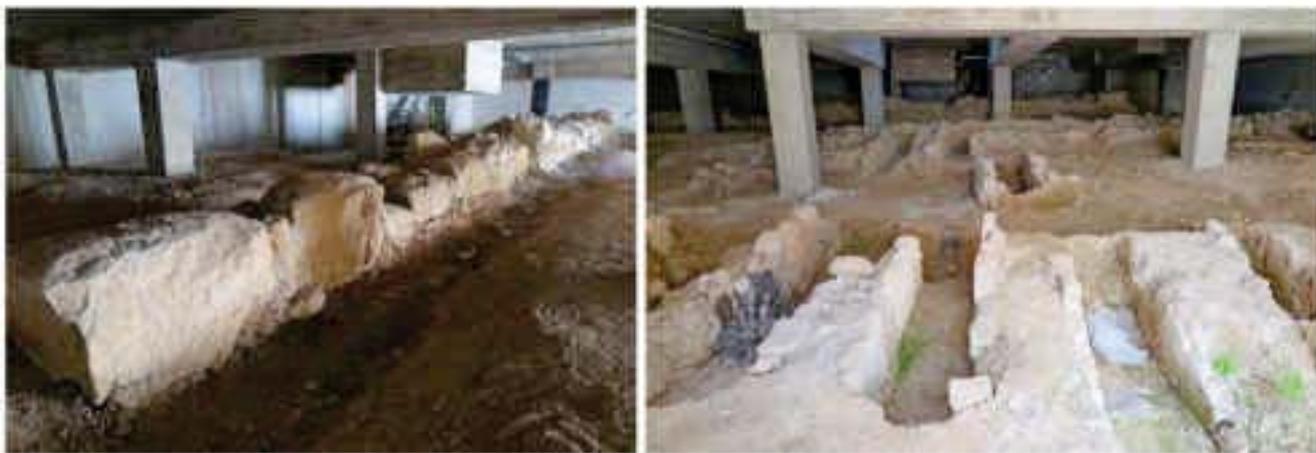
Época púnica. La primera ocupación del espacio corresponde al siglo IV-III aC., documentada en dos niveles de circulación, con restos de dos hogares asociados a fragmentos de cerámica de cocina. Por otro lado, aparecieron dos estratos de deshechos de alfarería, que situarían este yacimiento dentro del barrio industrial de la ciudad de Ybsm. Uno de ellos fechado entre los siglos IV-II aC., presentaba fragmentos de cerámica con defectos de cocción, entre los que destacaban una lucerna, fragmentos de ánforas, y una cabeza de terracota de un sileno incompleto que representa un genio griego relacionado con el dios Bes. Finalmente, apareció una estructura identificada como parte estructural de la alfarería: un recorte (que quedaba debajo de los solares contiguos), posiblemente con dos cubetas excavadas en la roca, y rematado con un muro de mampostería adosado en su cara sur, probablemente del siglo IV-III aC.
