27464 *Acord d'incoació de la modificació de l'expedient de declaració com a BIC amb categoria de monument del Convent de Nostra Senyora de la Soledat, del terme municipal de Santa Maria del Camí (exp. 95/2020)*

INFORME TÈCNIC

ANNEX FOTOGRÀFIC

(visita efectuada el dia 04/09/2020)

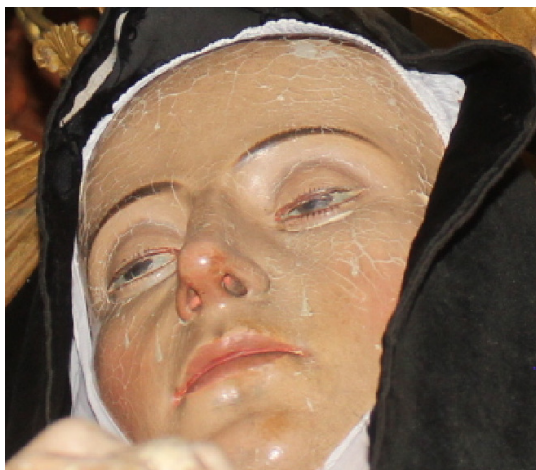
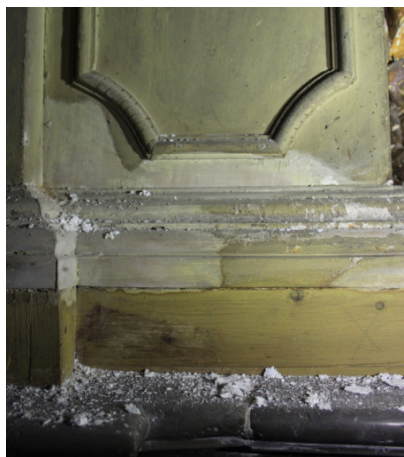
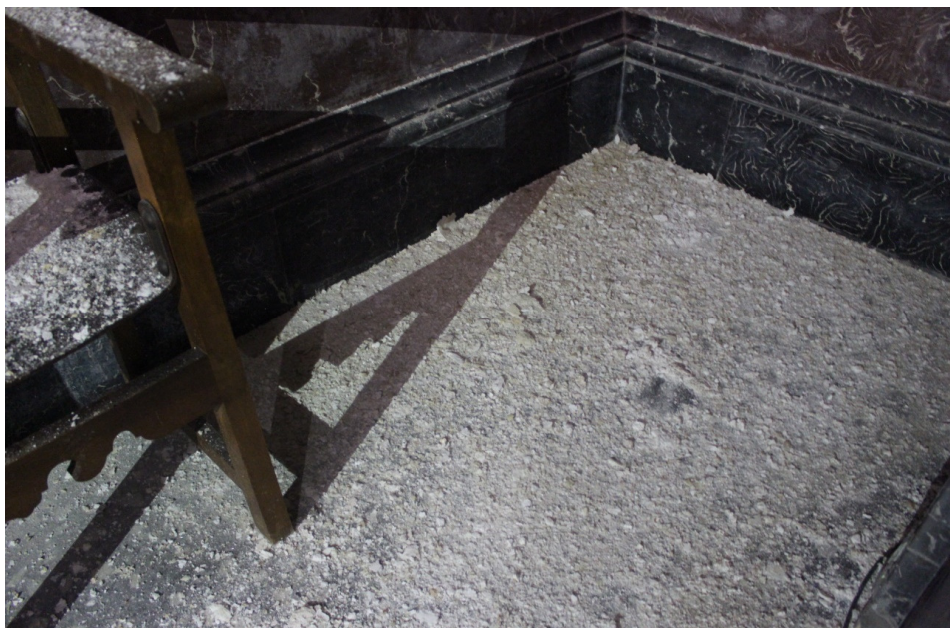
Quant als béns mobles, tot i que la visita es va efectuar amb manca de llum natural, s'observa que les patologies han augmentat: l'eclosió d'eflorescències a la volta de l'altar, paraments, esquerdes, taques d'humitat als murs interiors i les voltes de les capelles laterals, afecten directament als béns patrimonials. Al retaule, observam aixecaments generalitzats del suport i de la policromia, així com molta pols i brutícia que podria posar en perill la conservació del conjunt en un futur. Remarcam especialment el greu estat de conservació de la talla de la Mare de Déu, amb problemes d'estabilitat del suport i capes de policromia, essent molt notable a la carnació del rostre, amb zones amb perill de despeniment. Les condicions mediambientals extremes i la falta de manteniment han afavorit la degradació de la imatge. A l'annex fotogràfic es poden copsar amb detall les patologies.

Alteracions detectades al retaule major

Per tant, s'insisteix en la necessitat d'efectuar una intervenció d'urgència de conservació-restauració tant de l'immoble com del conjunt de béns mobles que l'integren, a fi de frenar el deteriorament i assegurar-ne la conservació, tal com estableix l'article 22 de la Llei 12/98.
