Acuerdo de aprobación de la delimitación del puente romano y de su entorno de protección, situado en el torrente de San Jordi del término municipal de Pollença. Expediente 339/2014

Informe propuesta de 13 de mayo de 2022

Delimitación del "Pont Romà" -Pollença-

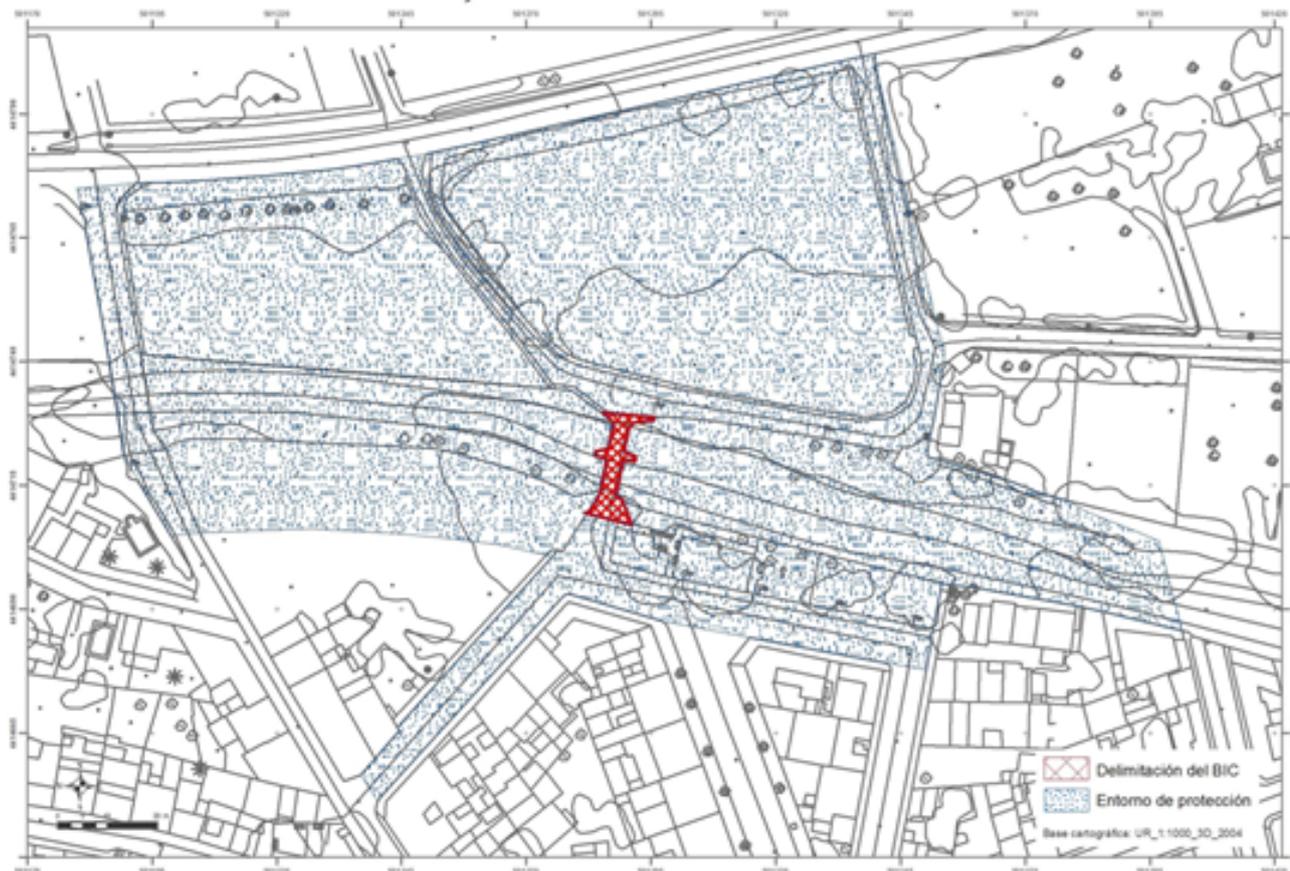
9. PLANIMETRÍA

Tal y como se ha ido exponiendo a lo largo de este informe, el elemento con significados y valores patrimoniales lo constituye el propio puente. El elemento delimitado como BIC es el puente, tal y como se recoge en la delimitación gráfica adjunta.

La superficie de este ámbito es de 98 m².

El ámbito definido como entorno de protección - que aparece representado gráficamente en la documentación planimétrica adjunta - incluye una porción del territorio que permite una percepción correcta del puente y desde el puente, en la medida en que el elemento no sólo queda integrado en el territorio donde se ubica, sino que también se pretende prevenir una mayor degradación de la relación existente entre el elemento y su medio físico.

La superficie de este ámbito es de 16.084 m²
