Acuerdo de aprobación de la delimitación de la torre de Albercutx y de su entorno de protección, situada en el polígono 9 parcela 334 de término municipal de Pollença. Expediente 332/2020

INFORME PROPUESTA DE DECLARACIÓN

Denominación: TORRE DE ALBERCUTX

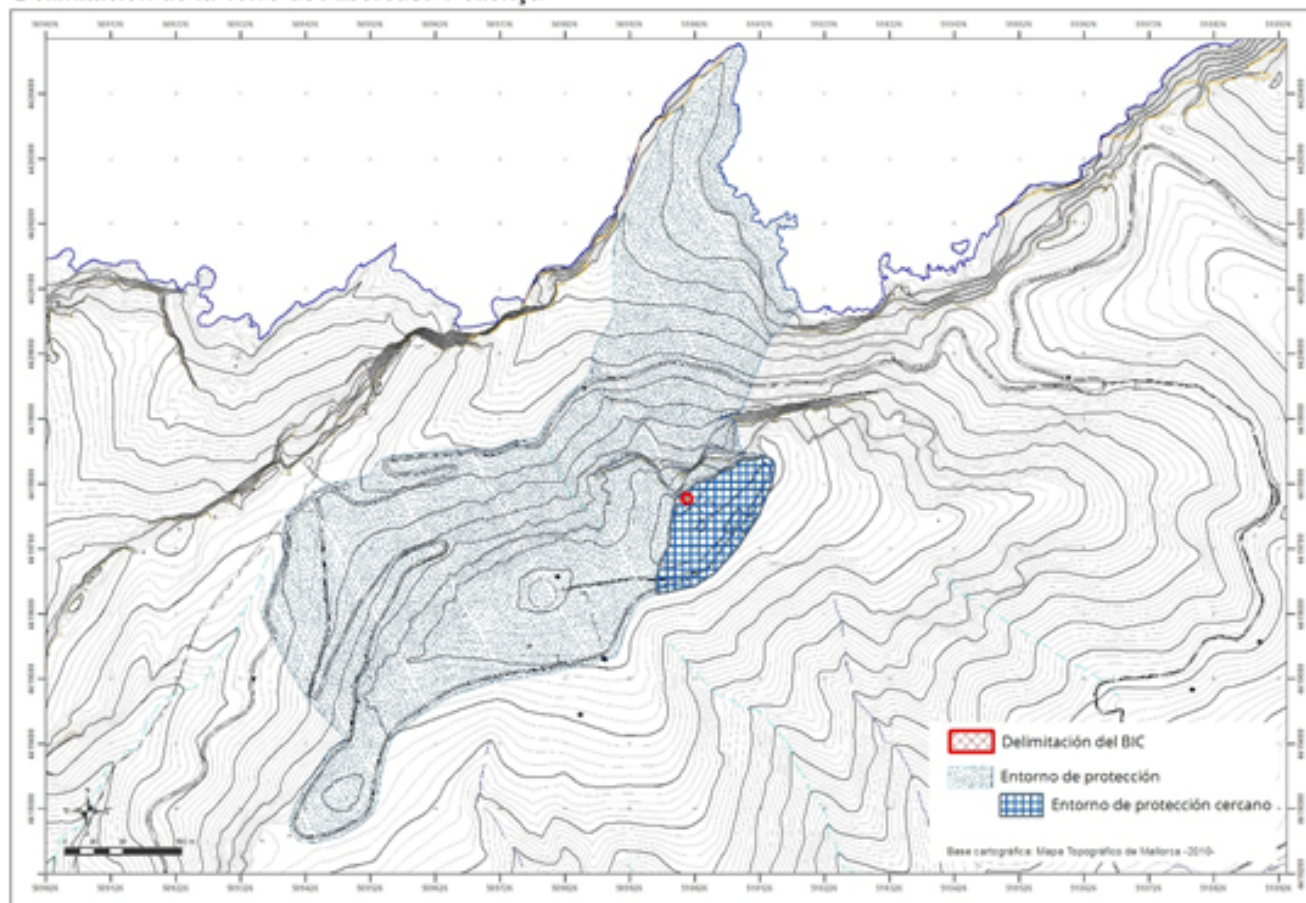
9. PLANIMETRÍA

Delimitación de la Torre de Albercutx -Pollença-

El ámbito del elemento es de 38,50 m².

La zona de entorno de protección más cercana es la zona más inmediata a la torre, que incluye, tal y como se puede ver en la delimitación gráfica que consta al final de este informe (punto 9. planimetría) la cima en la que ésta se asienta, la base de la torre anterior, las construcciones auxiliares de la torre (establos, almacenes, posible aljibe) hasta la última parte del camino y las construcciones modernas (de hormigón) que se sitúan al lado.

Para delimitar el entorno de protección general, se han establecido dos límites por dos líneas que discurren de forma casi paralela, y que son la línea de costa y la carretera, ésta incluida. Los otros dos límites se han realizado por los límites de la cuenca visual, ajustando ligeramente estos límites para hacerlos coincidir con el parcelario por estos 2 lados. Se ha considerado incluir en el entorno de protección el camino de subida a la torre desde el desvío de la carretera y una franja a cada lado del camino de 2m.

El ámbito del entorno de protección del elemento es de 374.470 m².

Dentro de este ámbito se delimita una subzona, que es el entorno más cercano a la torre. Esta zona tiene una superficie de 20.903 m².
