#### **CONSELL INSULAR DE MALLORCA** **DEPARTAMENT DE VICEPRESIDÈNCIA DE CULTURA, PATRIMONI I ESPORTS**

*Publicació de l'esmena de l'errada material detectada en la publicació de la notificació per edictes als efectes de l'article 59.5 de la Llei 30/1992, de 26 de novembre, de règim jurídic de les administracions públiques i del procediment administratiu comú, de l'acord de la Comissió Insular de Patrimoni Històric de data 2 de juliol de 2013, relatiu a la incoació de l'expedient de modificació de declaració com a Bé d'Interès Cultural, amb categoria de Monument, a favor del Castell de Santueri del terme municipal de Felanitx*

#### ANNEX I

Delimitació del Castell de Santueri - Felanitx-

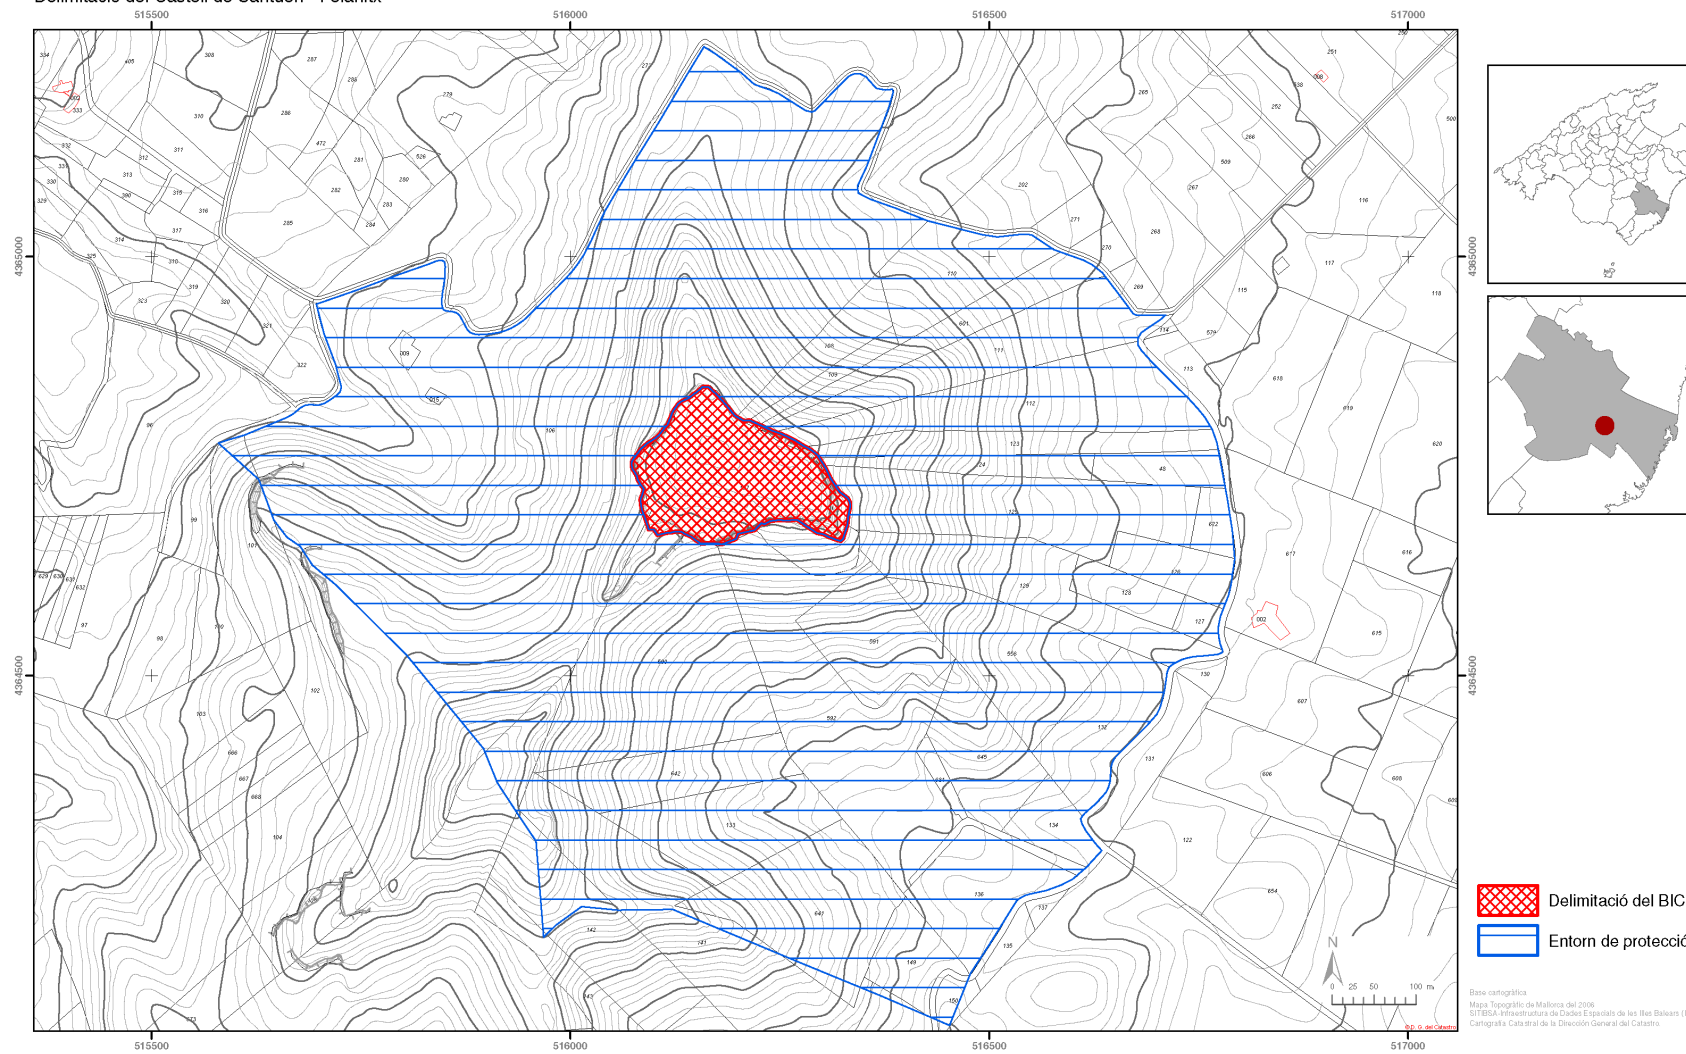
Per tant, s'inclou dintre de l'àmbit de delimitació de l'entorn del monument els vessants nord-oest, nord-est i sud-est fins al camí que els limita segons ve grafiat al plànol que s'adjunta. Respecte de la cara sud-oest el límit es correspon amb la carena que separa els vessants nord-est de la sud-oest del Puig de l'Envestida.

El bé d'interès cultural ocupa una extensió aproximada de 30440 m2.

L'entorn de protecció ocupa una extensió aproximada de 776175 m2.
