11079 *Incoació de la de modificació de l'expedient de declaració com a BIC, amb categoria de monument, del Pont Romà de Pollença. Exp. 339/2014*

Informe tècnic

Delimitació del Pont Romà - Pollença

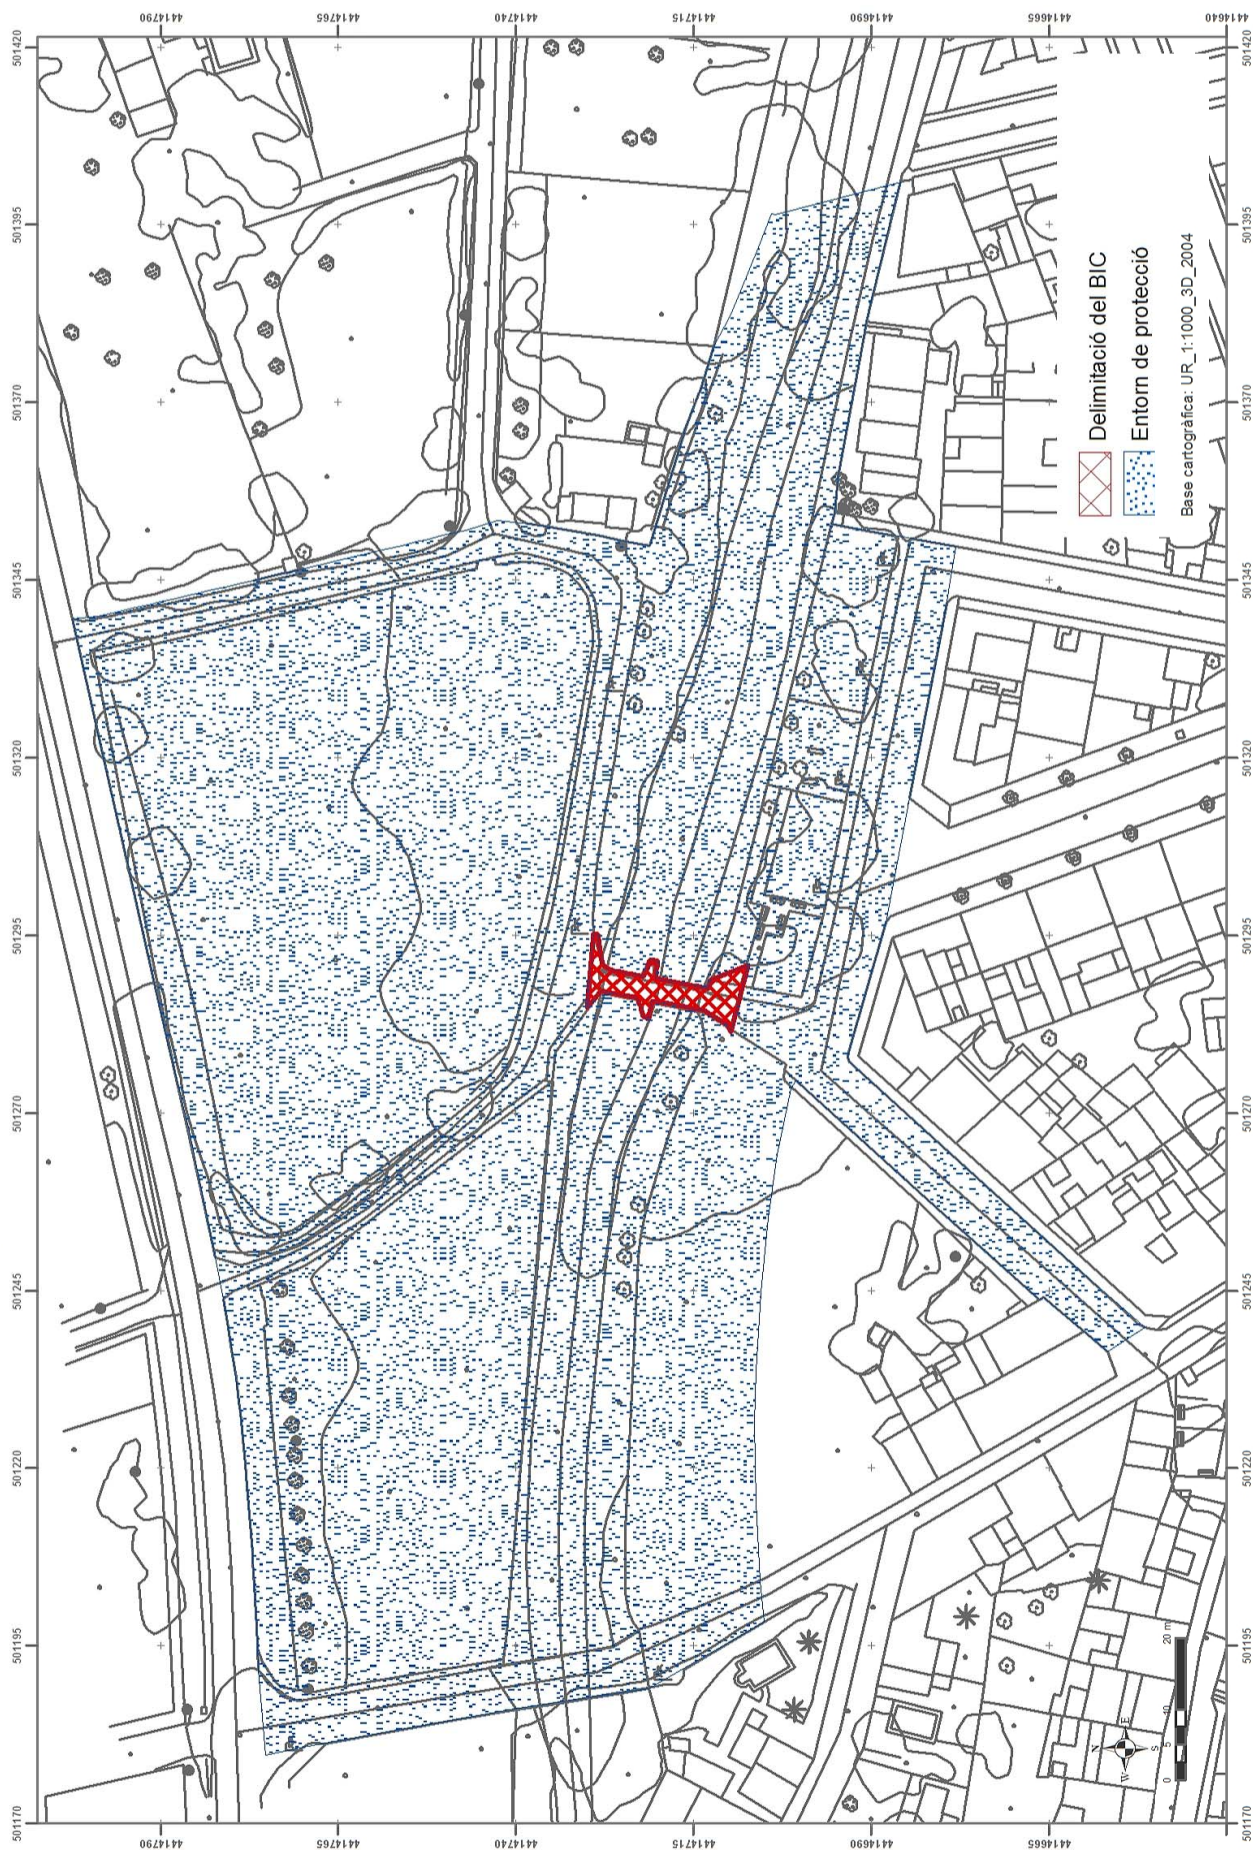
Tal com s'ha anat exposant al llarg d'aquest informe, l'element amb significats i valors patrimonials ho constitueix el propi pont. L'element delimitat com a BIC és el pont, tal com es recull a la delimitació gràfica adjunta.

La superfície d'aquest àmbit és de 98 m².

La superfície d'aquest àmbit és de 16.084 m²

L'àmbit definit com entorn de protecció - que apareix representat gràficament a la documentació planimètrica adjunta - inclou una porció del territori que permet una percepció correcta del pont i des del pont, en la mesura que l'element no tan sols queda integrat en el territori on s'ubica, sinó que també es pretén prevenir una major degradació de la relació existent entre l'element i el seu medi físic.

L'entorn de protecció del bé inclou els indrets des dels quals es tenen vistes cap al pont i des del pont, tant des del nucli urbà, a través dels carrers del Pont Romà, carrer de Campos i l'inici del carrer de Bartomeu Aloy (s'inclou fins a la vorera d'aquests carrers, segons consta a la delimitació gràfica adjunta, sense incloure les façanes dels immobles en ells situats) com des del camí de Ternelles fins a la carretera Ma-10. Així mateix, s'inclou dins l'entorn de protecció el llit del torrent (incloent-hi els murs de pedra laterals) des d'aproximadament el carrer de la

Gerreria i fins al pont de l'Horta, així com el tram del carrer de l'Horta que passa per l'actual pont de l'Horta construït el 1926 i que ofereix una visual centrada cap al pont romà i el llit est del torrent. Incloses dins aquest àmbit queden quatre parcel·les, qualificades com espai lliure públic i espai lliure privat.
