5185 *Acuerdo de la Comisión Insular de Patrimonio Histórico del Consell Insular de Mallorca de la incoación de la modificación del expediente de declaración de bic, con categoría de monumento, de s'Àguila Vella del Término Municipal de Llucmajor (Exp.: 84/15)*

MEMORIA HISTÓRICA

MEMORIA DESCRIPTIVA

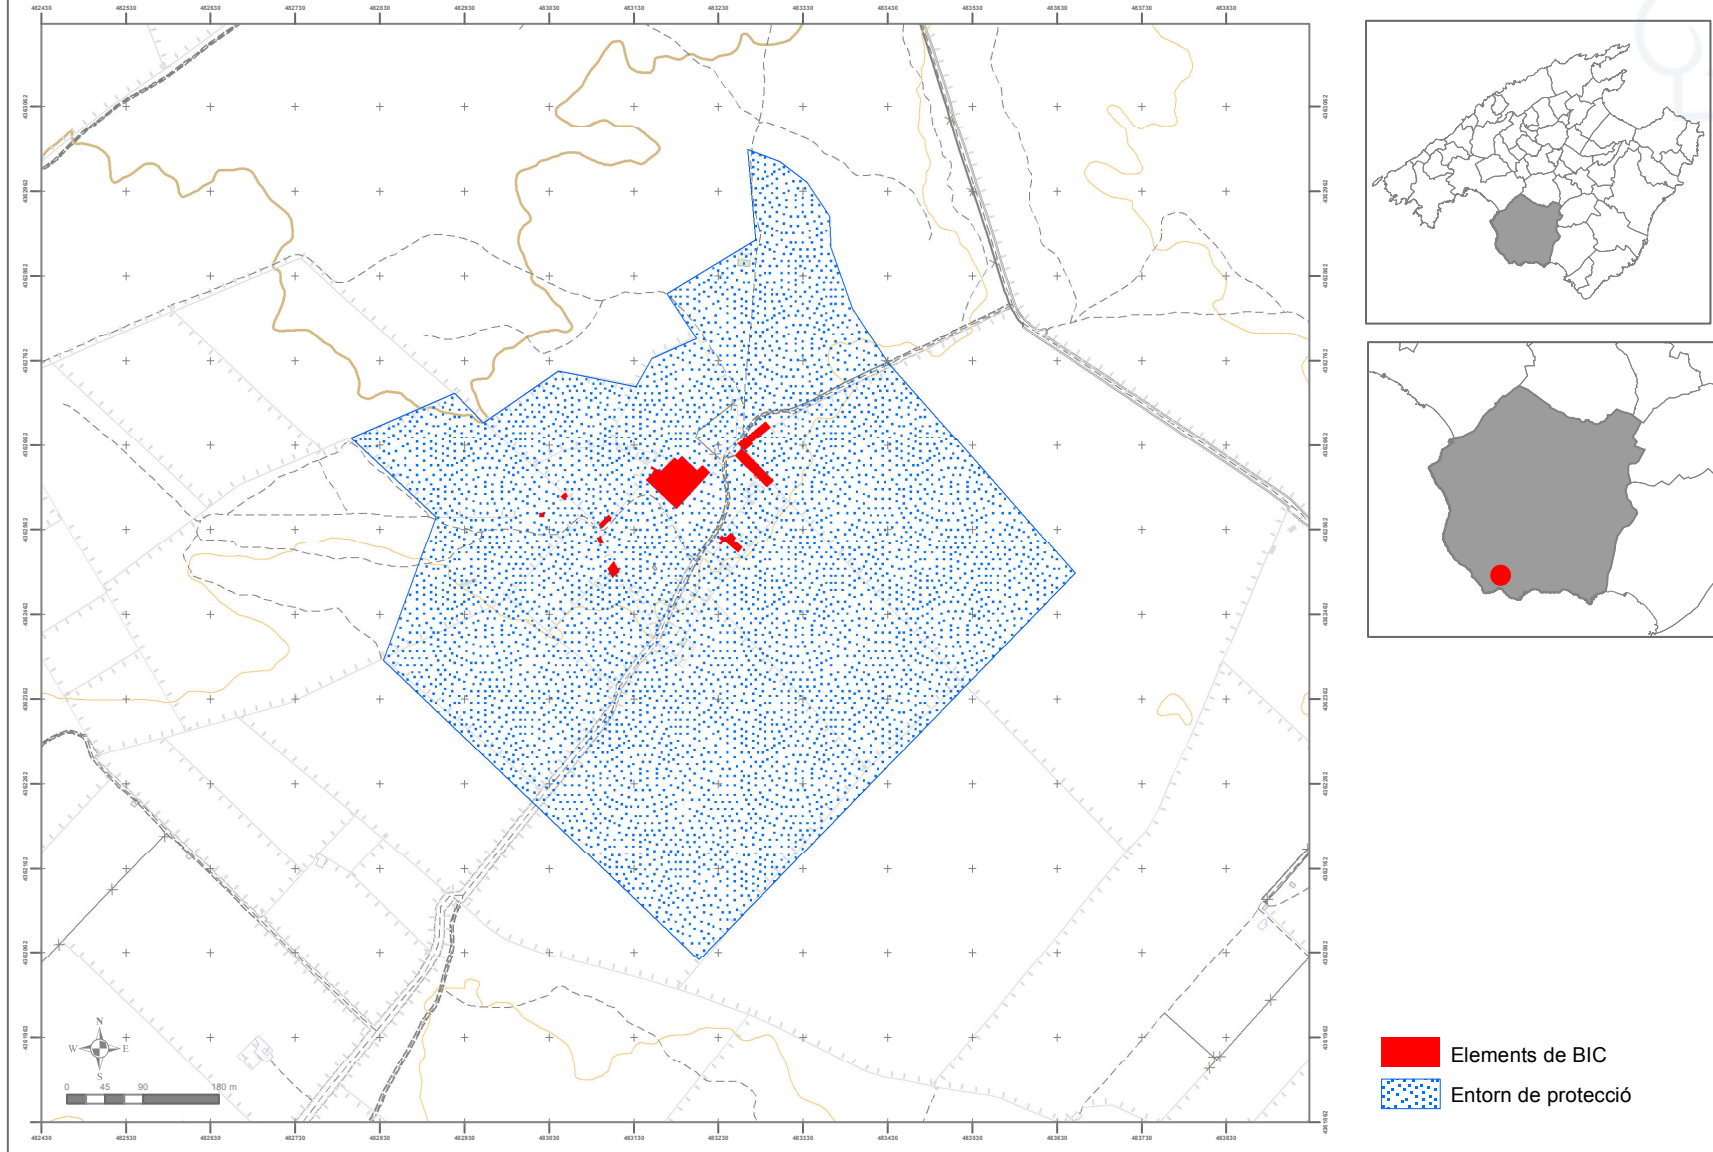
Delimitació de la Torre de s'Àguila -Llucmajor-

La delimitación del entorno de protección se ha establecido a partir de la valoración combinada de una serie de variables, a fin de preservar el significado y los valores completos del bien cultural: estado de conservación del elemento, preservación física del bien, visualización de la torre y visualización desde la torre, tal y como queda recogida en la delimitación gráfica adjunta

Tal y como se ha ido exponiendo a lo largo de este informe, el elemento con significados y con valores patrimoniales lo constituye el conjunto de la posesión, de donde destaca la torre como elemento singular, por sus características formales y constructivas, pero en todo caso es el conjunto de las casas el que le otorgó un significativo valor patrimonial, por tanto, el elemento delimitado como BIC es el conjunto de las casas y otros elementos como las barracas de campesino, tal y como se recoge en la delimitación gráfica adjunta.

Se delimita como un entorno de protección una envolvente del elemento declarado BIC que permita garantizar la preservación de sus valores patrimoniales actuales que, en este caso se han de dirigir principalmente, al margen de la su necesaria conservación física, ante su consideración de punto de observación sobre el territorio.
