Acuerdo del Pleno del Consejo Insular de Mallorca, de la modificación del expediente de declaración de BIC, con categoría de monumento, de la torre des Verger, pol.1 parc. 40 sa Torre del término municipal de Banyalbufar (Exp.: 352/2020)

INFORME PROPUESTA DE DECLARACIÓN

Denominación: TORRE DES VERGER

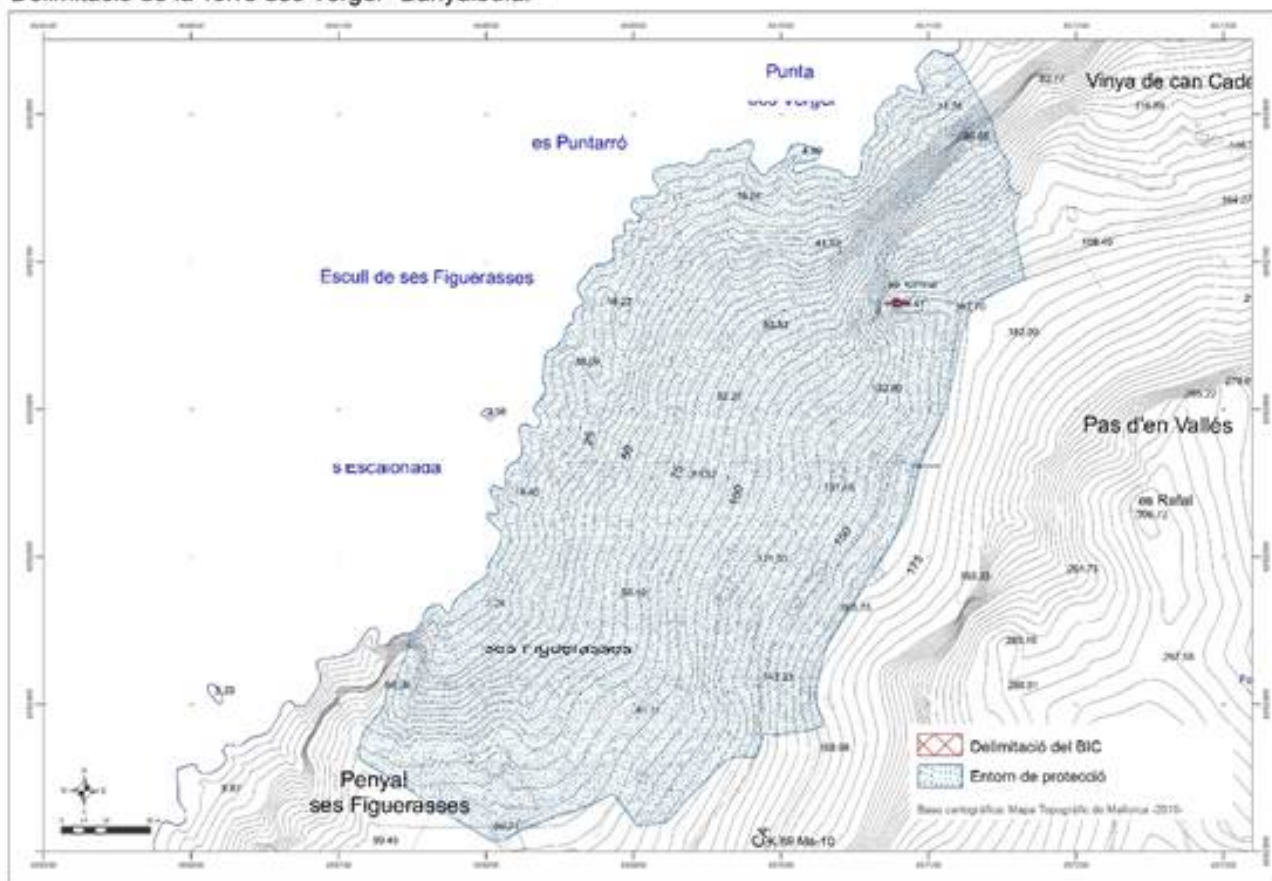
Delimitació de la Torre des Verger -Banyalbufar-

Tal y como se ha ido exponiendo a lo largo de este informe, el elemento con significados y valores patrimoniales lo constituye la propia torre, con un área de 18'45 m². Dado que no se observa jefe otro elemento al entorno que formara parte del conjunto original, el elemento delimitado como BIC es la torre, tal y como se recoge a la delimitación gráfica adjunta.

Concretamente hay dos límites que se han establecidos como dos líneas que discurren de forma casi paralela, y que son la línea de costa y la carretera, ésta incluida. Los otros dos límites se han hecho por los límites de la cuenca visual, ajustando ligeramente estos límites para hacerlos coincidir con el parcelario por estos 2 lados.
