#### **27464** *Acuerdo de inicio de la modificación del expediente de declaración como BIC con la categoría de monumento del Convento de Nuestra Señora de la Soledad, del municipio de Santa María del Camí (expediente 95/2020)*

#### **INFORME TÉCNICO**

**Anexo II:** anexo fotográfico.

## ANEXO FOTOGRÁFICO

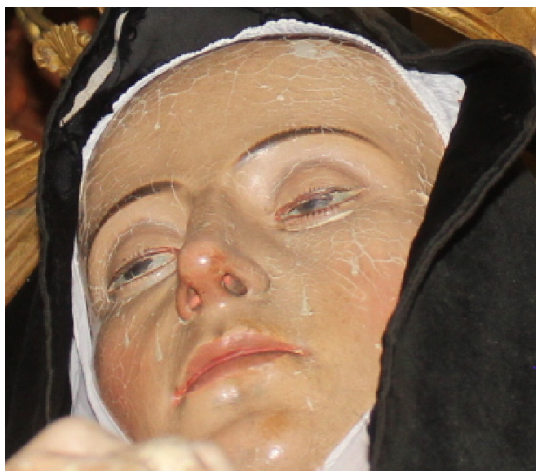
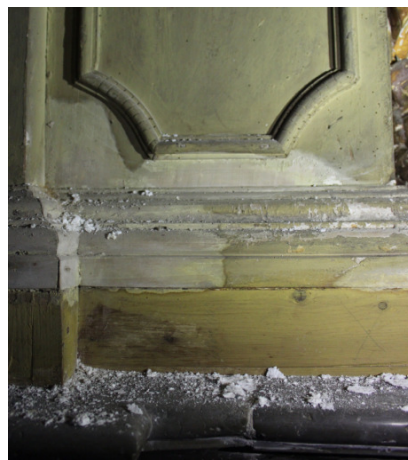
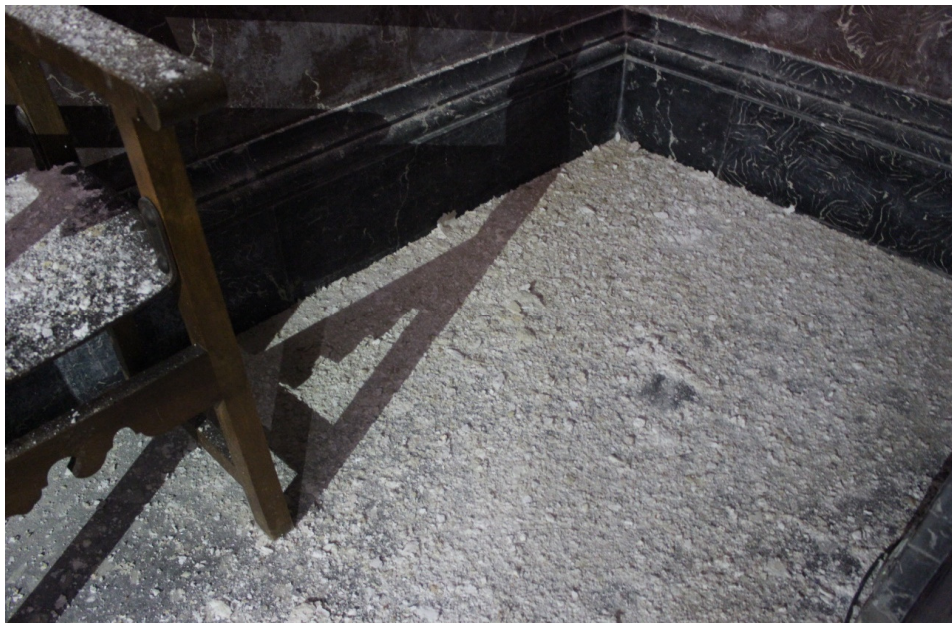
En cuanto a los bienes muebles, aunque la visita se realizó con falta de luz natural, se observa que las patologías han aumentado: la aparición de eflorescencias en la bóveda del altar, paredes, grietas, manchas de humedad en las paredes interiores y las bóvedas de las capillas laterales, afectan directamente a los bienes patrimoniales. En el retablo, observamos el levantamiento generalizado del soporte y la policromía, así como una gran cantidad de polvo y suciedad que podría poner en peligro la conservación del todo en el futuro. Destacamos especialmente el grave estado de conservación de la estatura de la Virgen María, con problemas de estabilidad del soporte y capas de policromía, siendo muy notable en la carne de la cara, con zonas con peligro de desprendimiento. Las condiciones ambientales extremas y la falta de mantenimiento han favorecido la degradación de la imagen. En el anexo fotográfico se pueden ver en detalle las patologías.

Alteraciones detectadas en el retablo mayor

Por ello, insiste en la necesidad de llevar a cabo una intervención urgente de conservación-restauración tanto del inmueble como del conjunto de bienes muebles que lo componen, con el fin de detener el deterioro y garantizar su conservación, tal y como establece el artículo 22 de la Ley 12/98.
