JORNADA SOBRE
ESTABILIDAD DE TALUDES
Y SU IMPORTANCIA
EN LA RESTAURACIÓN
DE EXPLOTACIONES MINERAS

“La inestabilidad de los taludes de explotaciones mineras:
prevención, corrección y control”

28 enero de 2020

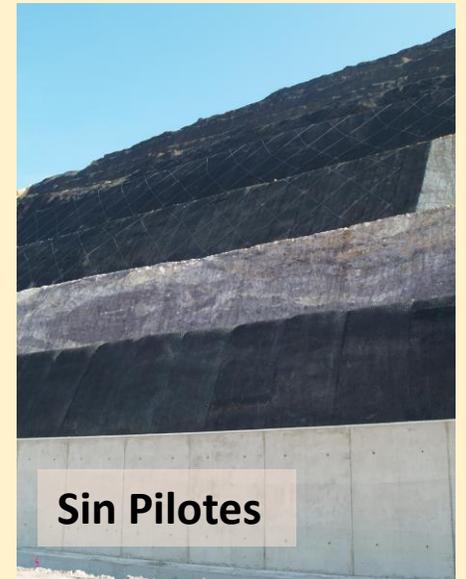
Aguilones 2016 Deterioro

Sin Pilotes

En el extremo sur, los bancos de filitas recogen la escorrentía de todo el talud, hasta la cota 40. La **saturación de las filitas** reduce a la mitad su resistencia por la pérdida de tensiones efectivas.

Su rotura y deformación permite la apertura de las **grandes grietas de caliza** , cuyos **bloques van cayendo hacia el sur** .

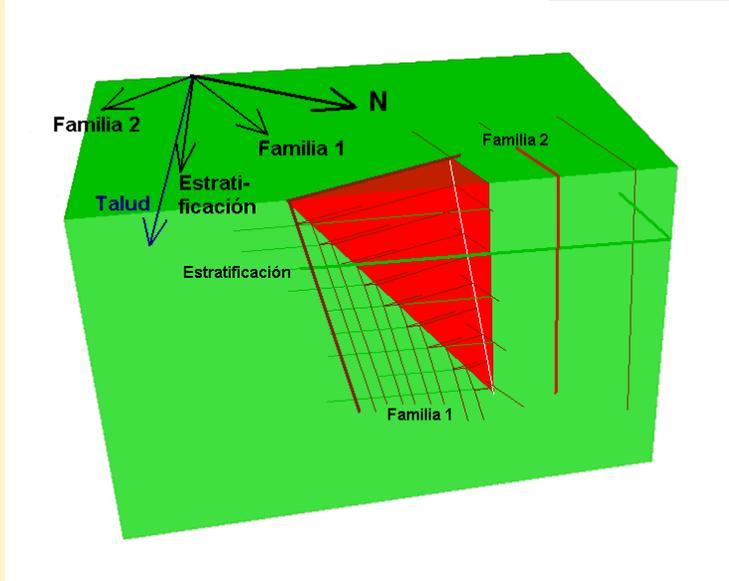
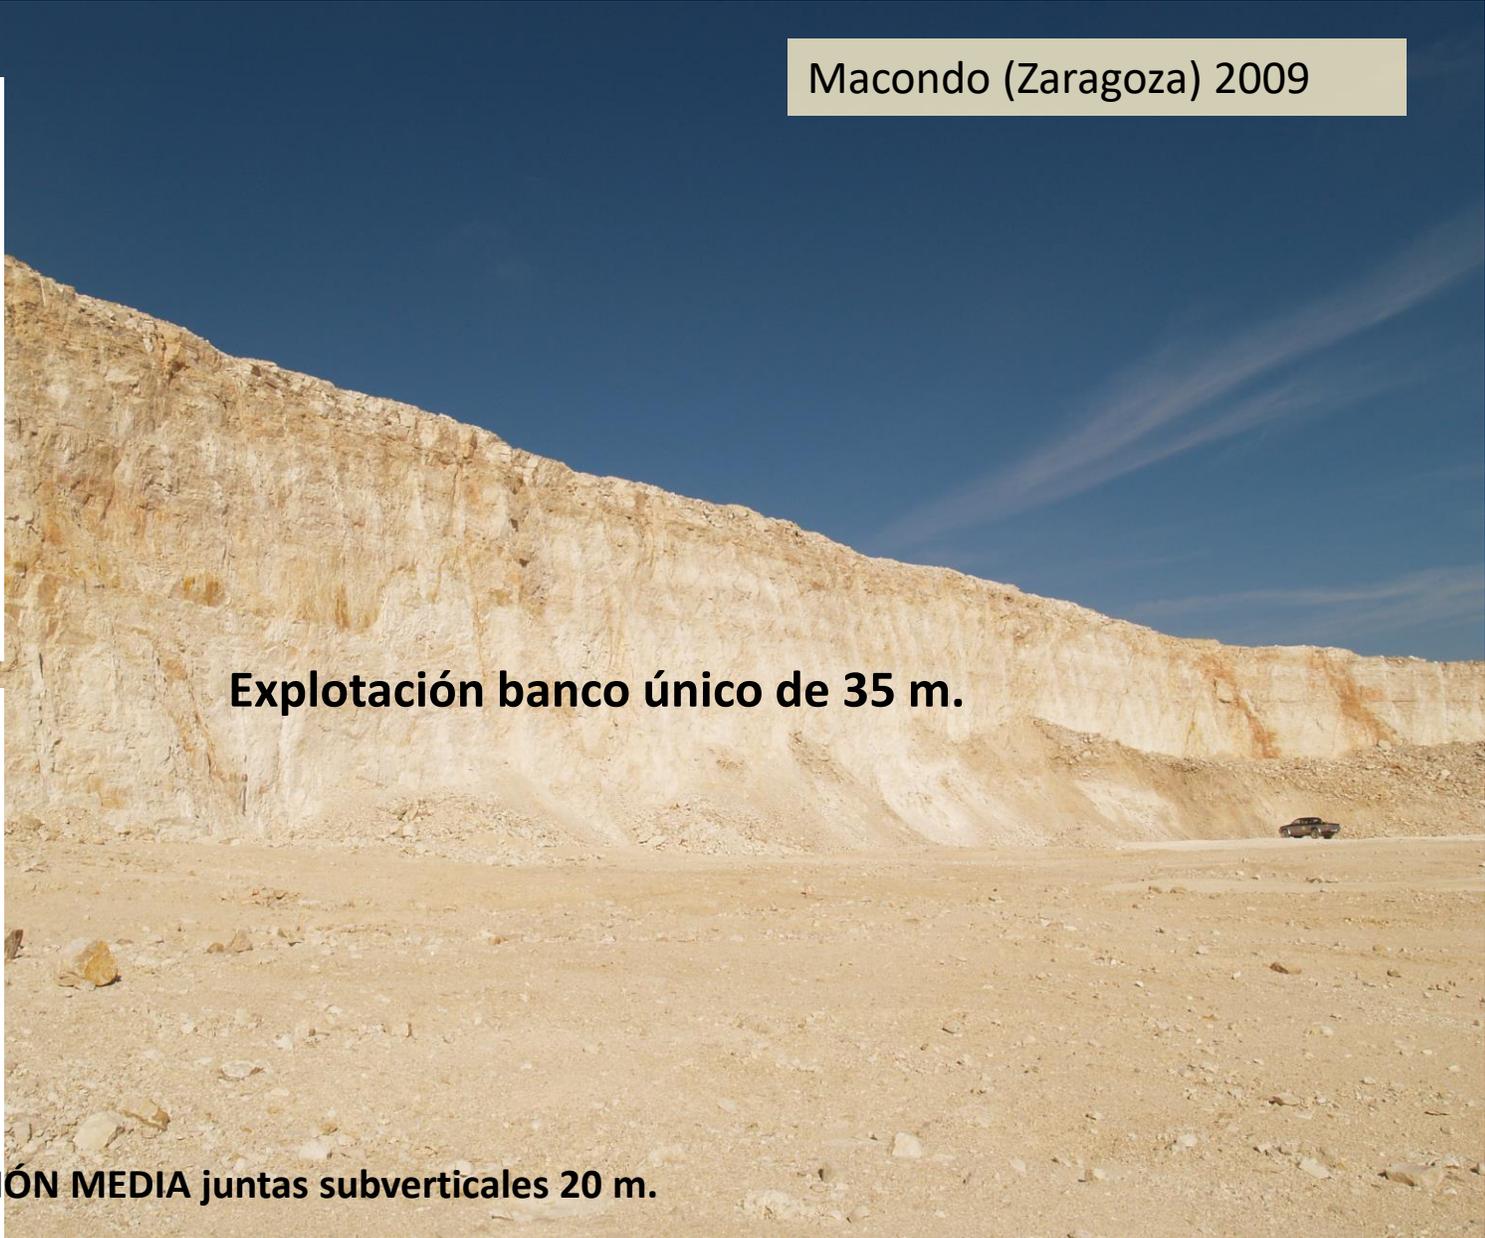
Macondo (Zaragoza) 2009

Explotación banco único de 35 m.

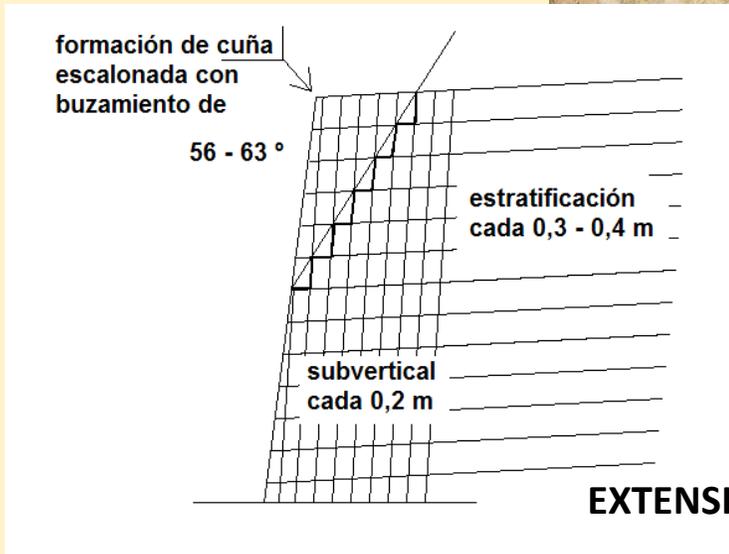
EXTENSIÓN MEDIA juntas subverticales 20 m.

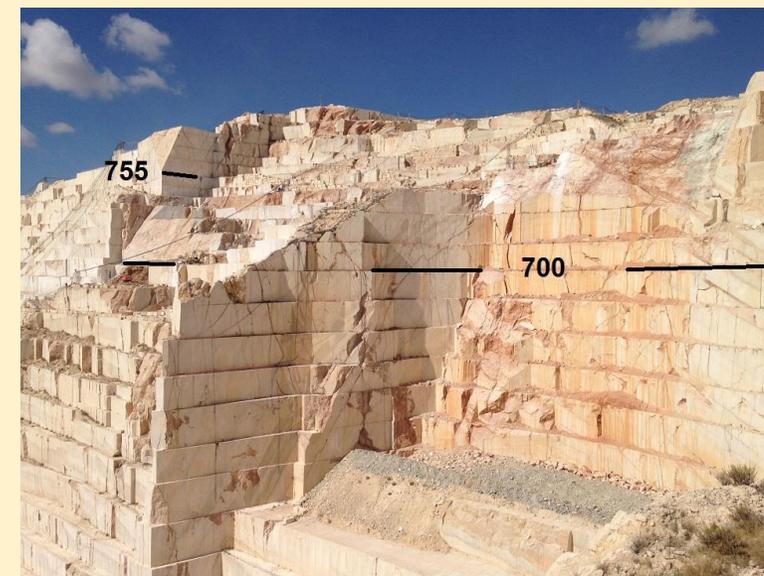
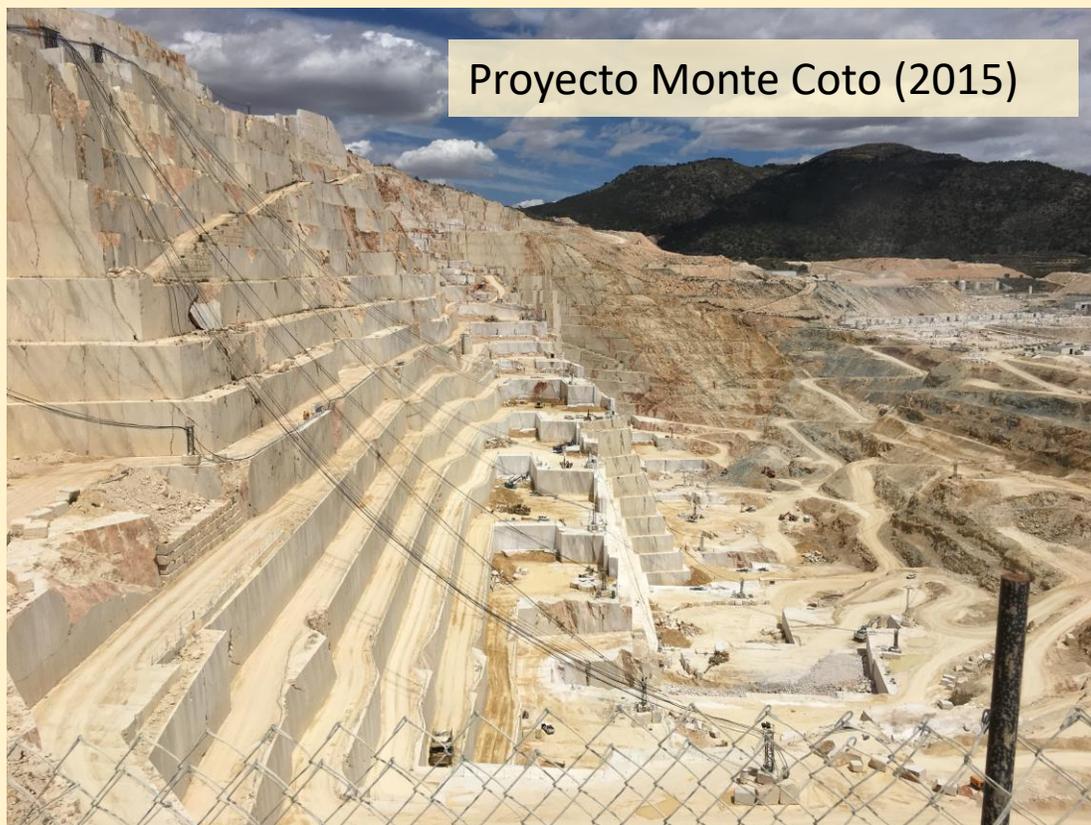
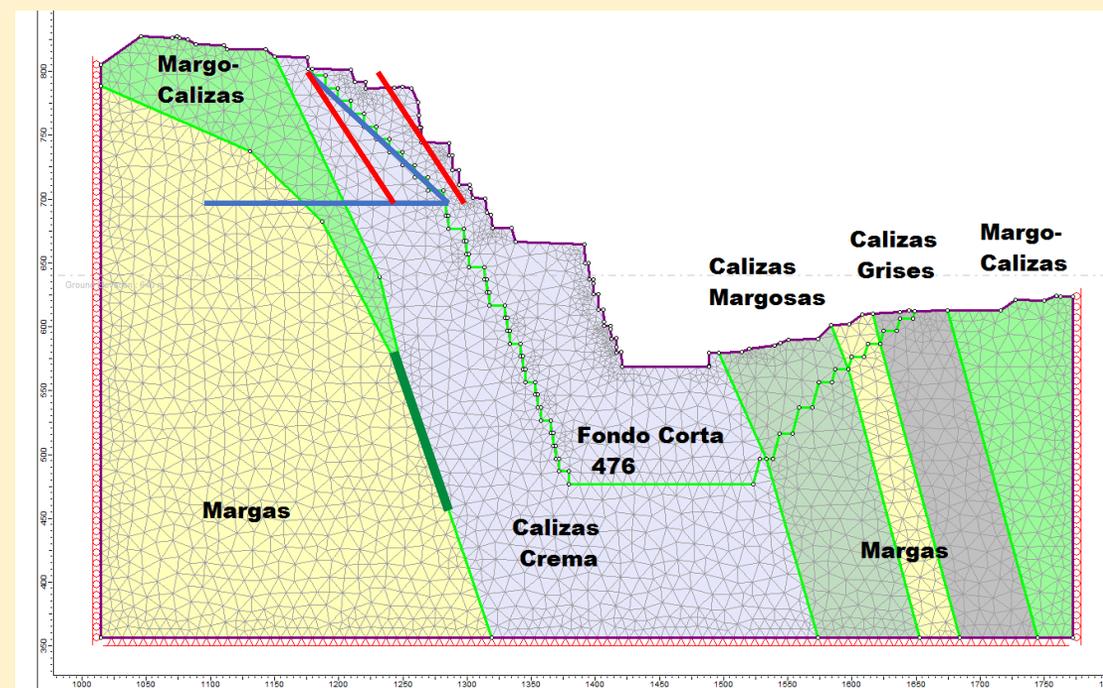
Inestabilidad en el diseño de Talud final

- Tramo superior con pendiente menor que las superficies de deslizamiento.
- Descarga de peso cabecera talud.
- Espesor protección hasta contacto.

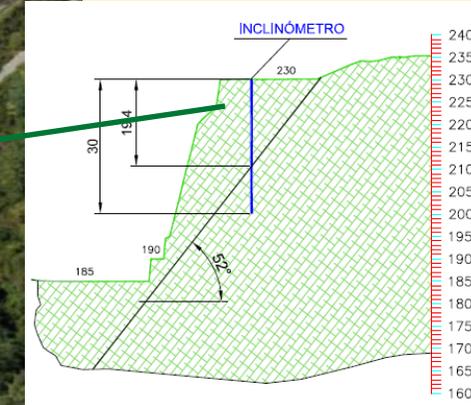
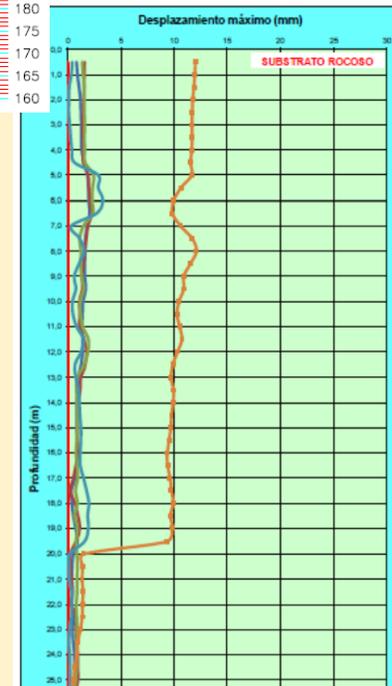
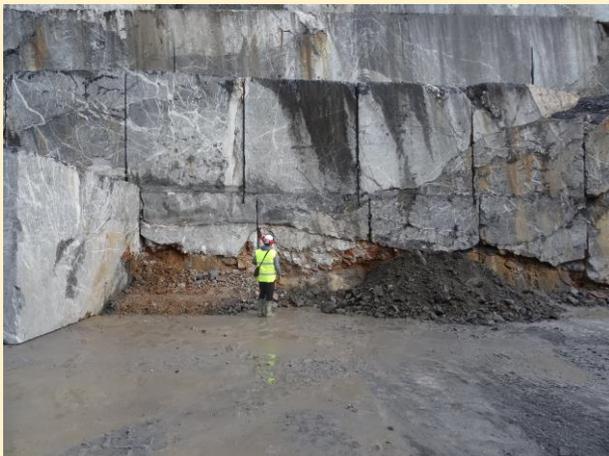
Markina (Vizcaya) 2014

- 1) Movimiento en la base al descender la explotación.
- 2) Auscultación de grieta.

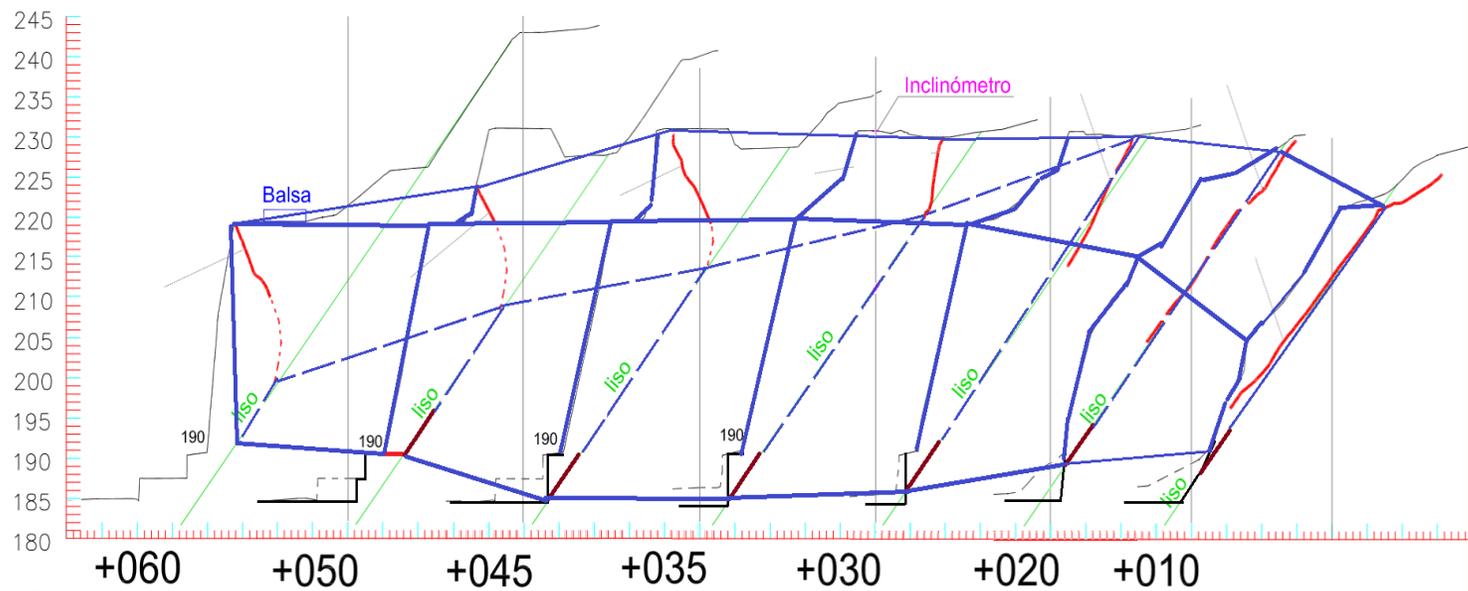
- 3) Voladuras en cabecera para eliminar peso.
- 4) Se sigue con la explotación al pie.
- 5) Movimiento de 10 mm. en abril 2016.

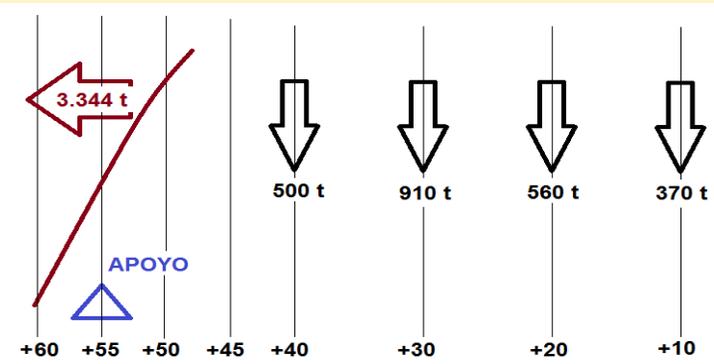
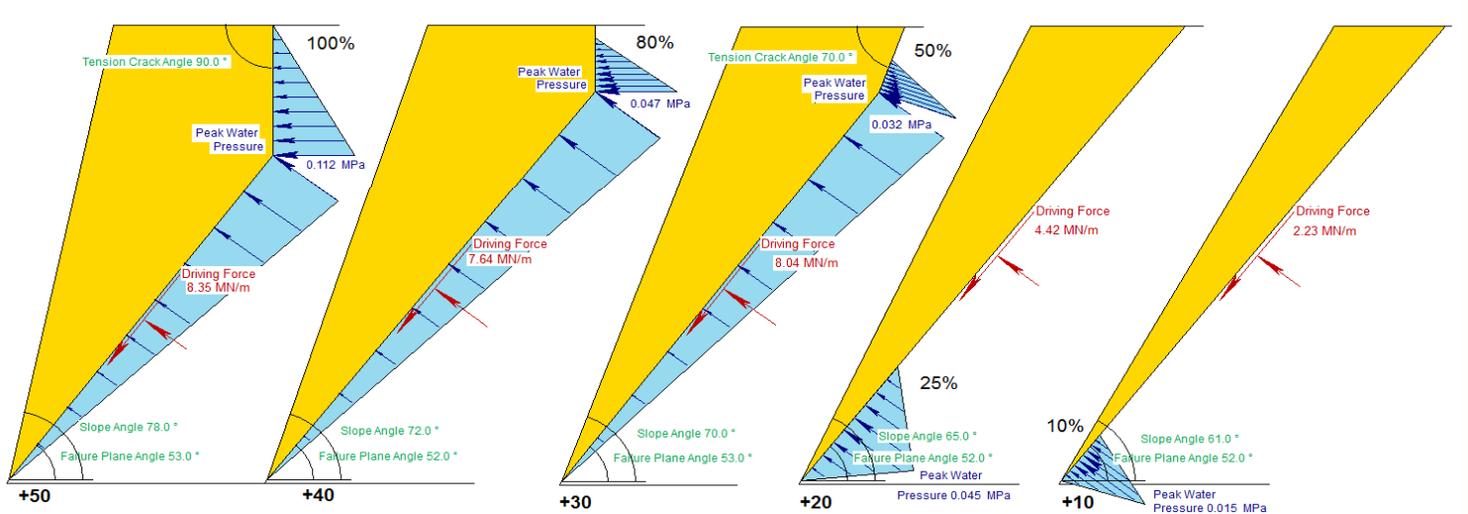
EFFECTO MECÁNICO ROZADO BASE

Modelo de Rotura Plana del bloque por secciones

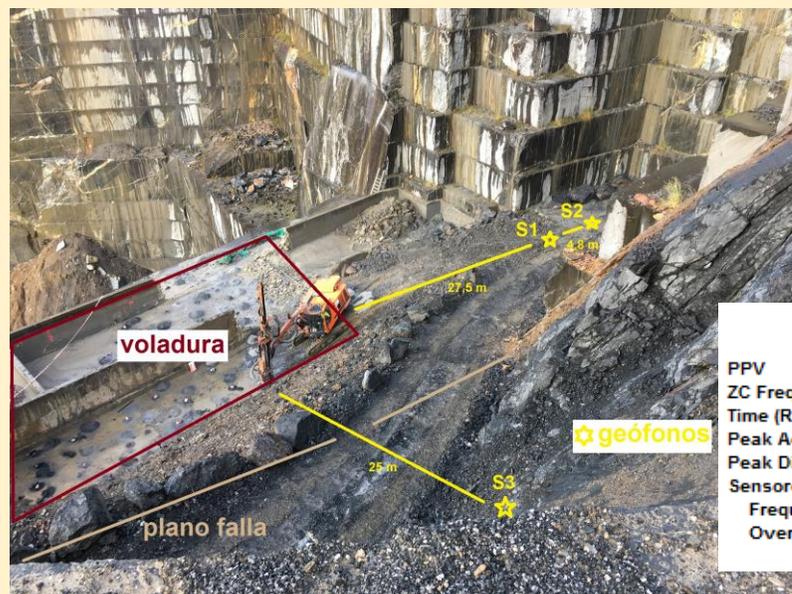
Markina (Vizcaya) sep 2016

Tran	Vert	Long	
PPV	33.5	49.8	48.8	mm/s
ZC Freq	N/A	N/A	>100	Hz
Time (Rel. to Trig)	0.526	0.438	0.433	sec
Peak Acceleration	3.87	3.66	4.30	g
Peak Displacement	0.0290	0.0541	0.0618	mm
Sensorcheck	Passed	Passed	Passed	
Frequency	7.7	8.1	8.1	Hz
Overswing Ratio	3.8	3.4	3.8

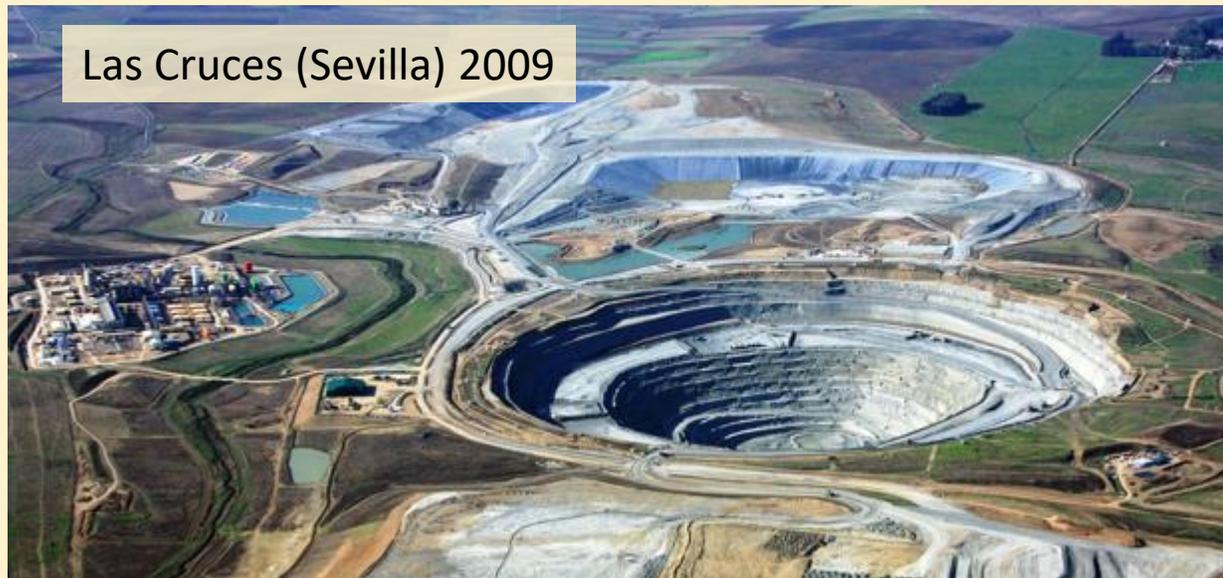
Las Cruces (Sevilla) 2009

Inestabilidad Materiales alterables por saturación y descompresión

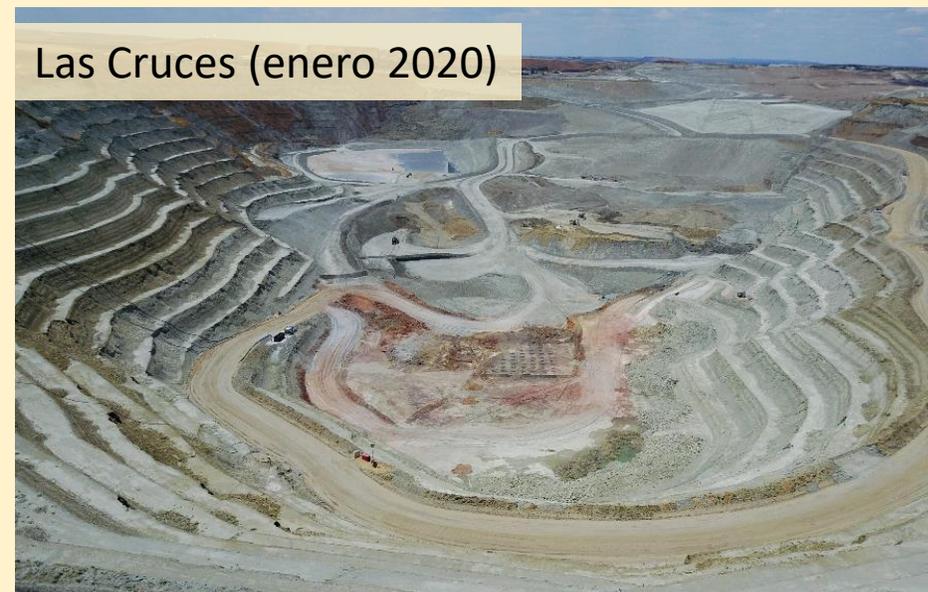
Las Cruces (enero 2020)

Algunas juntas subverticales y los planos de estratificación buzando 3° al sur.

Episodio de lluvias constantes 2018

Movimiento circular de 3 bancos en la zona norte monitorizado y regresivo (2011).
