*Publicació de l'acord adoptat per la Comissió Insular de Patrimoni Històric de dia 15 de novembre de 2016, mitjançant el qual s'incoa la modificació de l'expedient de declaració de Bé d'Interès Cultural amb categoria de monument del fortí de Cala Llonga del terme municipal de Santanyi*

| Denominació: | Fortí de Cala Llonga |
| Emplaçament: | Av. des Fortí, s/n – Cala Llonga |

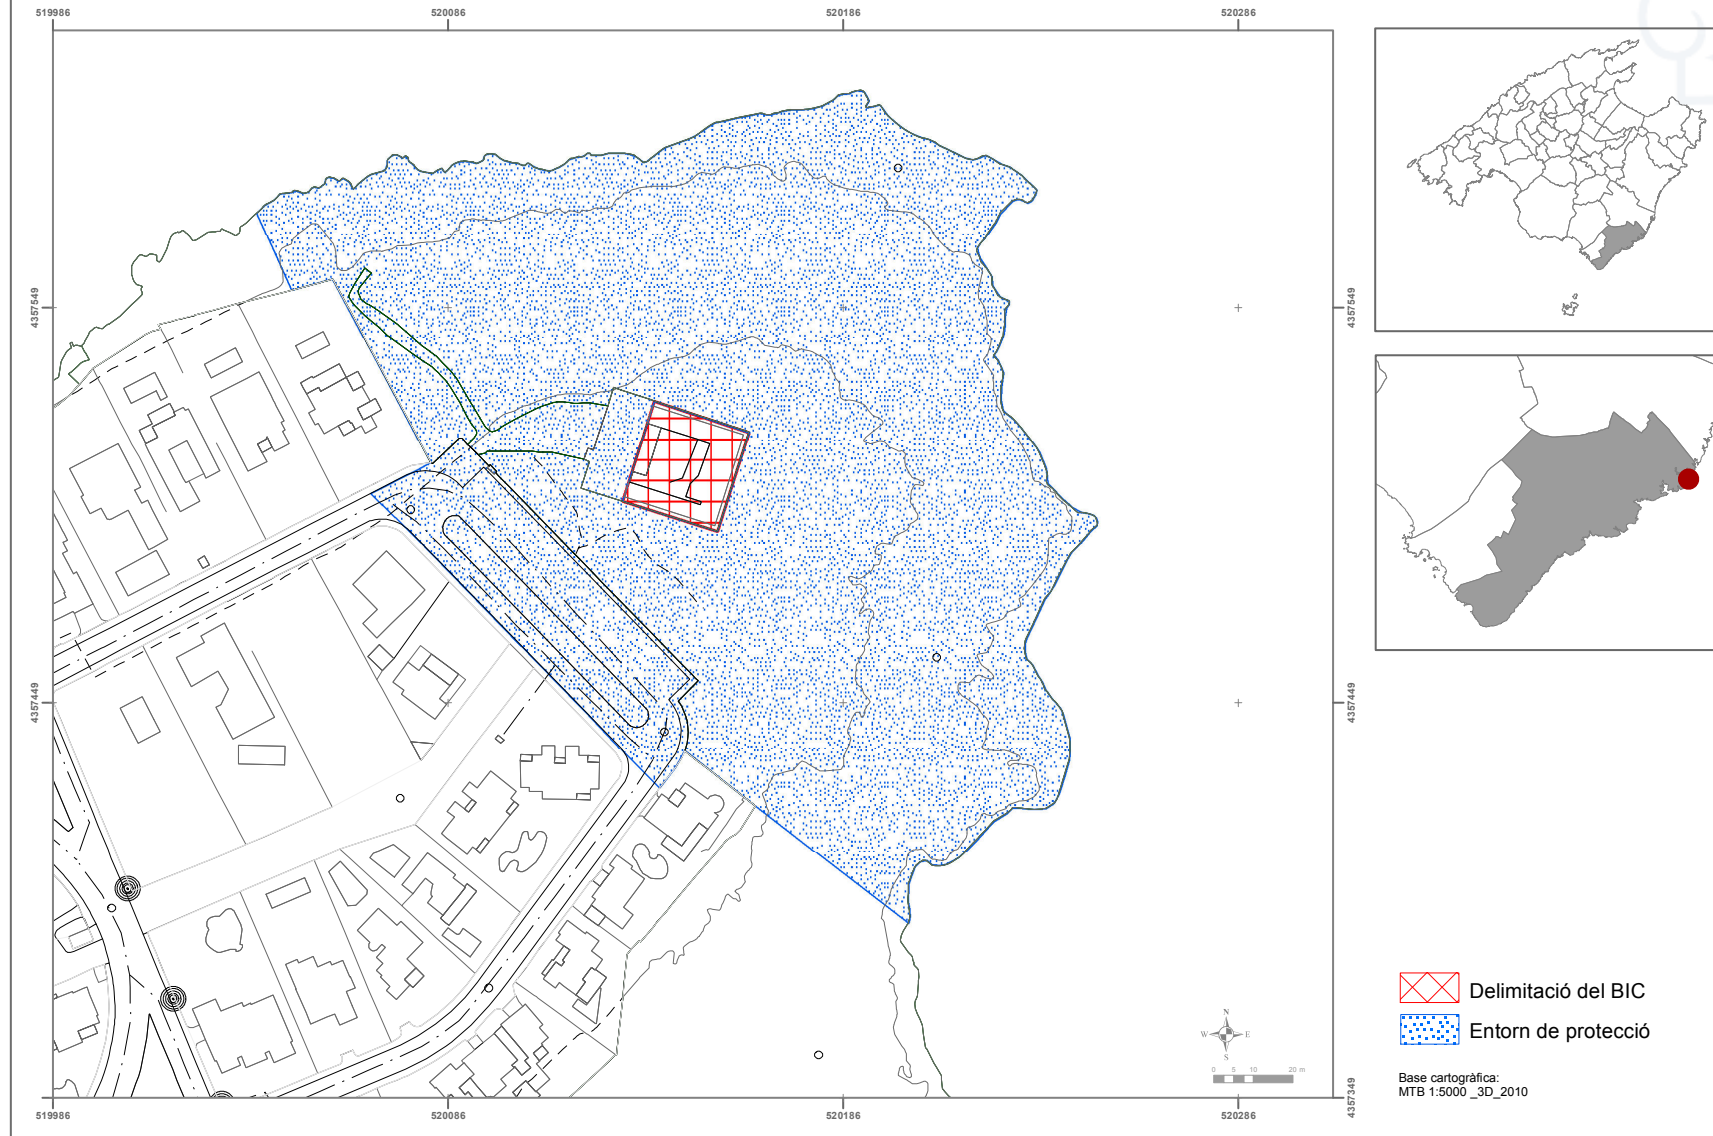
Delimitació del Fortí de Cala Llonga -Santanyí-

Delimitació del BIC

**"I.- Incoar la** modificació de l'expedient de declaració de BIC, amb categoria de monument, del Fortí de Cala Llonga del terme municipal de Santanyi, amb la delimitació del Bé i del seu entorn de protecció segons la descripció literal i gràfica que figuren descrites a l'informe tècnic de dia 2 de novembre de 2016, que s'adjunta i forma part integrant del present acord.
