**Secció V. Anuncis****Subsecció segona. Altres anuncis oficials****CONSELL INSULAR DE MALLORCA****DEPARTAMENT DE VICEPRESIDÈNCIA DE CULTURA, PATRIMONI I ESPORTS****1493*****Notificació per edictes als interessats en l'expedient de modificació de l'expedient de declaració com a Bé d'Interès Cultural, amb categoria de Monument, a favor de Ca n'Olesa de Palma***

1.- Modificar la incoació de l'expedient de modificació de la declaració com a bé d'interès cultural, amb categoria de monument, a favor de Ca n'Olesa ubicat al carrer d'en Morei, 9 de Palma de Mallorca, la descripció i la delimitació del qual figuren a l'informe tècnic de data 7 de novembre de 2014, que s'adjunta i forma part integrant del present acord

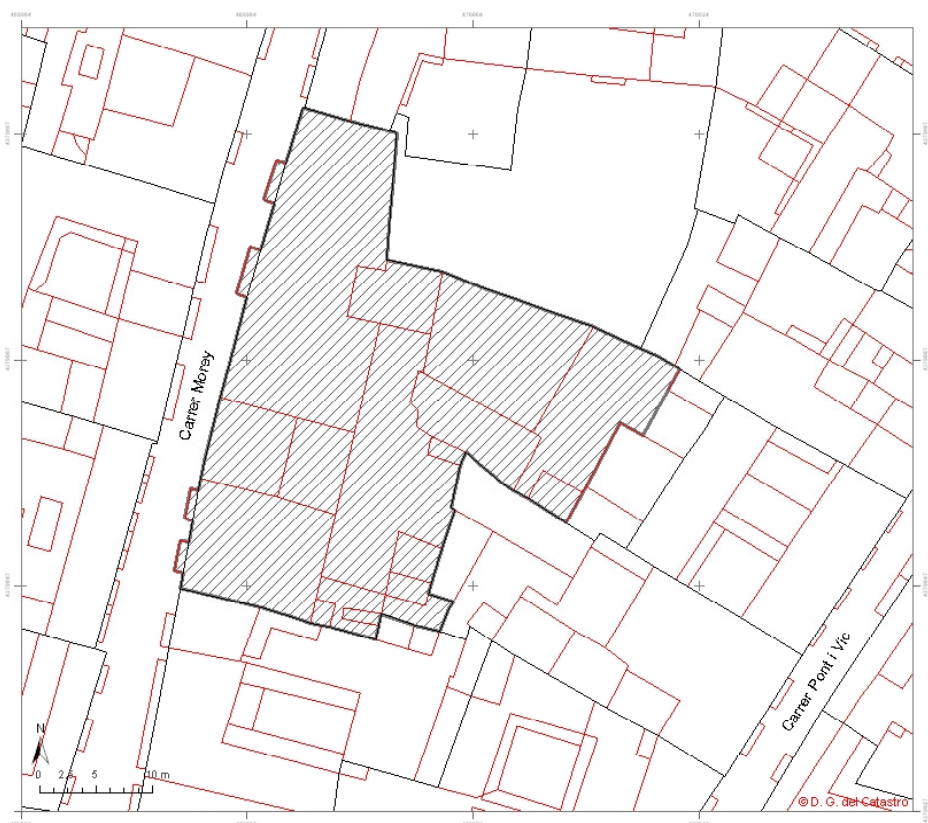
## Delimitació del BIC de Ca n'Olesa -Palma de Mallorca-

Delimitació del BIC Monument
