*Acord del Ple del Consell de Mallorca, adoptat en la sessió del dia 14 de maig de 2015, d'aprovació de la modificació de l'expedient de declaració com a BIC amb categoria de monument, de Ca n'Olesa, carrer d'en Morei, 9, del terme municipal de Palma*

**“Acord d'aprovació de la modificació de l'expedient de declaració com a bé d'interès cultural, amb categoria de monument, a favor de ca n'Olesa ubicat al carrer d'en Morei, Núm. 9 de Palma de Mallorca.**

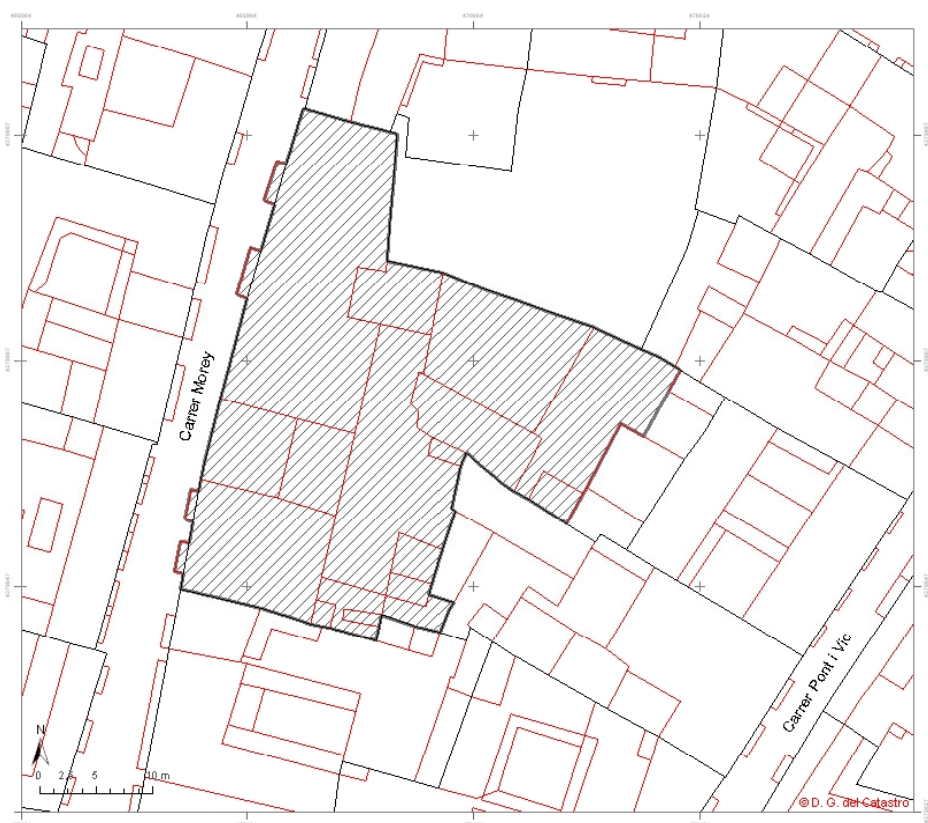
## Delimitació del BIC de Ca n'Olesa -Palma de Mallorca-

Delimitació del BIC-Monument-
