*Publicació de l'acord adoptat per la Comissió Insular de Patrimoni Històric de dia 12 de maig de 2020, mitjançant el qual s'incoa l'expedient de modificació de l'expedient de declaració com a Bé d'Interès Cultural, amb categoria de monument, de la Torre Major d'Alcúdia*

| <b>Objecte</b> | EXPEDIENT DE MODIFICACIÓ DE L'EXPEDIENT DE DECLARACIÓ COM A BIC AMB CATEGORIA DE MONUMENT DE LA TORRE MAJOR. INCOACIÓ |
| <b>Municipi</b> | ALCÚDIA |

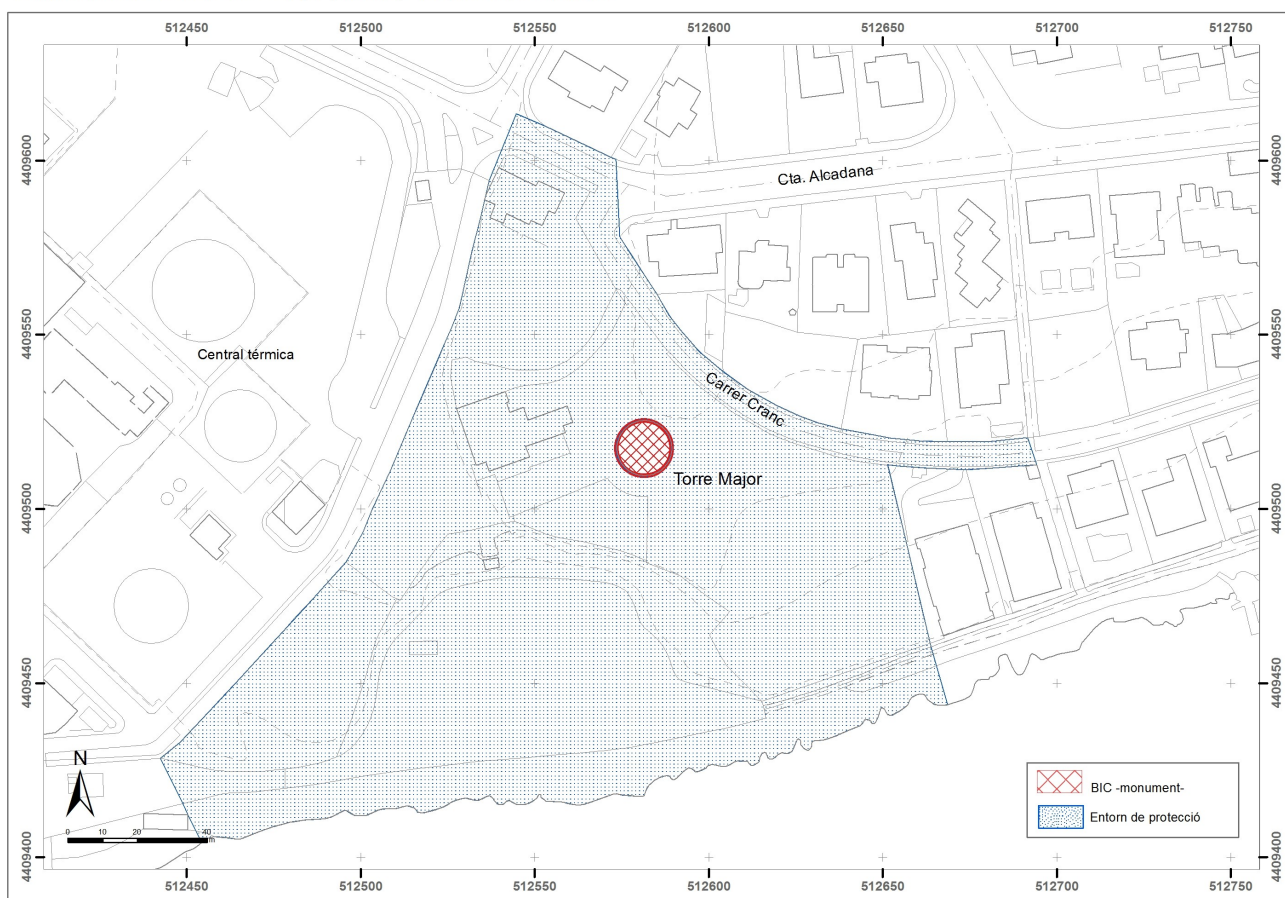
### Delimitació del BIC de la Torre Major (Alcúdia) -Arquitectura defensiva-

L'àmbit definit com entorn de protecció - que apareix representat gràficament a la documentació planimètrica adjunta - inclou una porció del territori que permet una percepció correcta de la torre i des de la torre, en la mesura que l'element no tal sols queda integrat en el territori on s'ubica, sinó que també es pretén prevenir una major degradació de la relació existent entre l'element i el seu medi físic.

Queden també dins l'entorn de protecció els àmbits en els quals es varen aixecar construccions o instal·lacions annexes, com les cavallerisses o la bateria baixa, per si en el subsòl en quedessin encara restes.
