*Publicación del acuerdo adoptado por la Comisión Insular de Patrimonio Histórico de día 12 de mayo de 2020, mediante el cual se incoa el expediente de modificación del expediente de declaración como Bien de Interés Cultural, con categoría de monumento, de la Torre Mayor de Alcúdia*

| Objeto | EXPEDIENTE DE MODIFICACIÓN DEL EXPEDIENTE DE DECLARACIÓN COMO BIC CON CATEGORIA DE MONUMENTO DE LA TORRE MAJOR. INCOACIÓN |

## Delimitación del BIC de la Torre Major (Alcúdia) -Arquitectura defensiva-

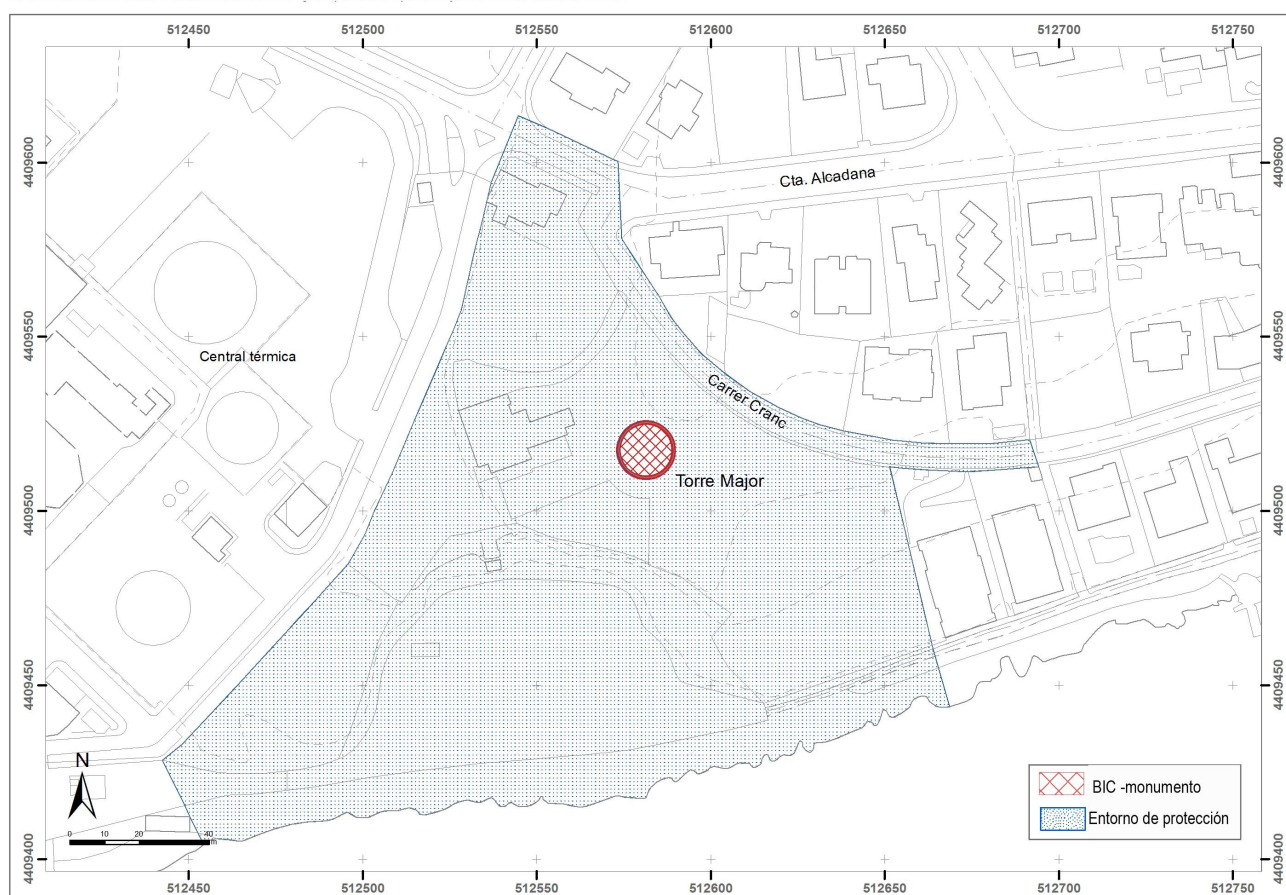
El ámbito definido como entorno de protección - que aparece representado gráficamente en la documentación planimétrica adjunta - incluye una porción del territorio que permite una percepción correcta de la torre y desde la torre, en la medida que el elemento no tal solo queda integrado en el territorio donde se ubica, sino que también se pretende prevenir una mayor degradación de la relación existente entre el elemento y su medio físico.
