### CONSEJO INSULAR DE MALLORCA

### DEPARTAMENTO DE CULTURA, PATRIMONIO Y POLÍTICA LINGÜÍSTICA

*Acuerdo del Pleno de aprobación de la delimitación de la torre Mayor y del suyo en torno a protección, situada en la calle del Cangrejo, núm. 2, del término municipal de Alcúdia. Expediente 87/2020*

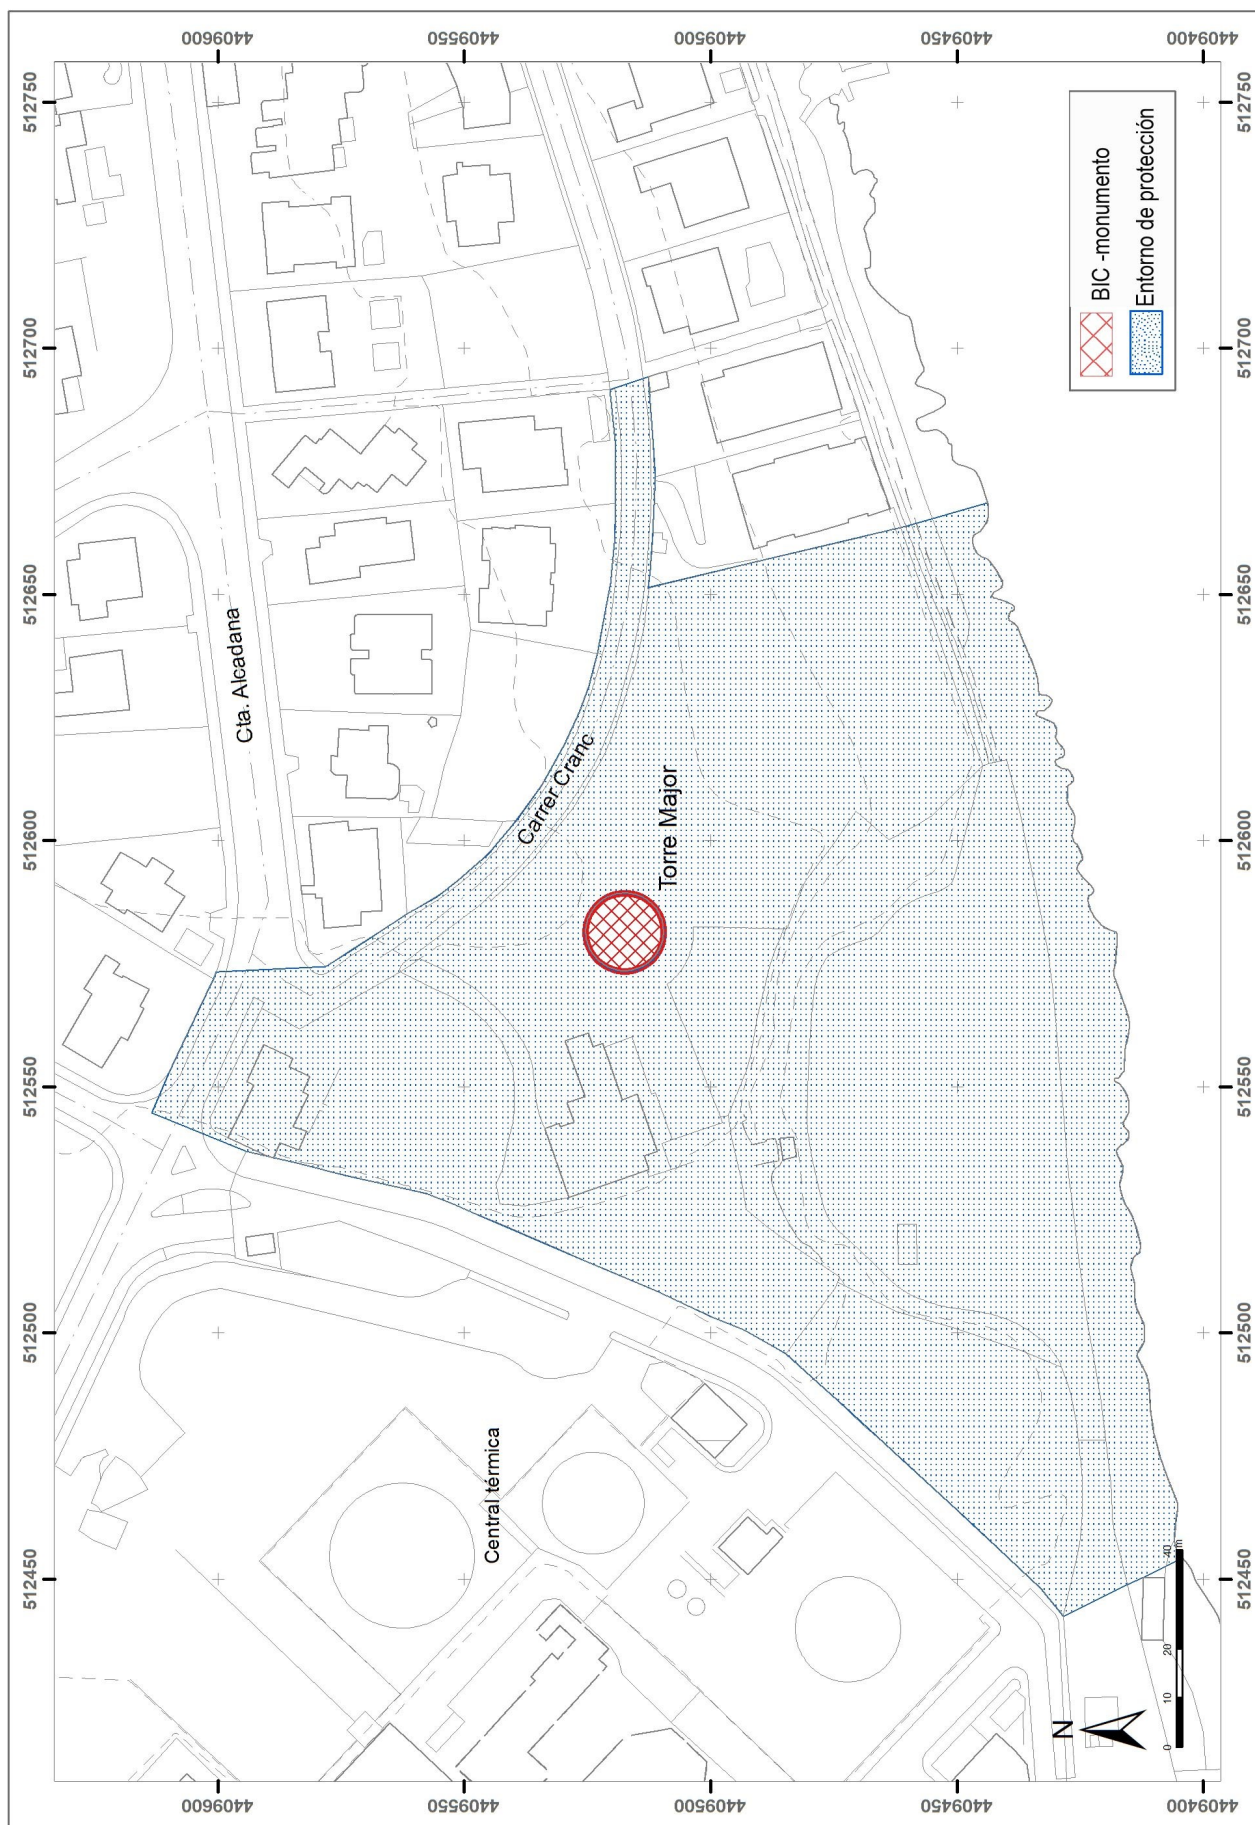
El ámbito definido como en torno a protección - que aparece grafiado a la documentación planimétrica adjunta - incluye una porción del territorio que permite una percepción correcta de la torre y desde la torre, en la medida que el elemento no tal solo queda integrado en el territorio donde se ubica, sino que también se pretende prevenir una mayor degradación de la relación existente entre el elemento y su medio físico.

Delimitación del BIC de la Torre Major (Alcúdia) -Arquitectura defensiva-
