**MA22GE**

## Desprendimiento de rocas de Son Cocó

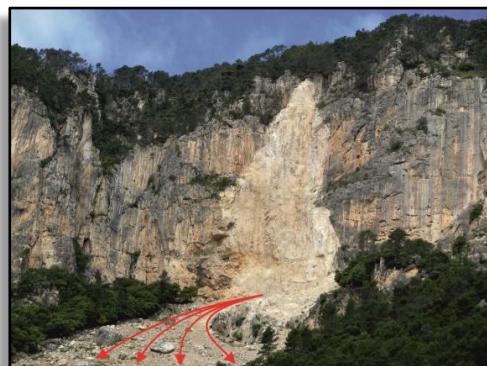
Detalle de la cabecera del desprendimiento.

En el caso concreto de Son Cocó, la rotura de la roca se produjo siguiendo dos grandes fracturas verticales convergentes situadas en la parte alta del acantilado, de unos 150 metros de altura.

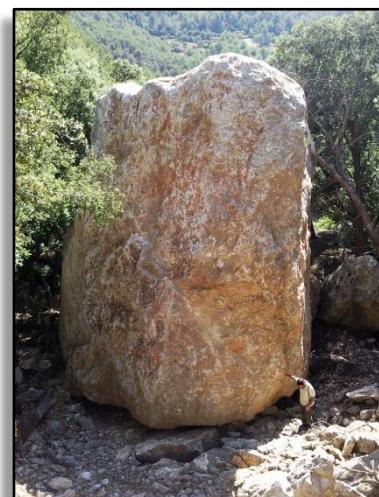
Bloque de grandes dimensiones existente en la parte final del desprendimiento.

Las rocas de mayor tamaño tienen dimensiones de varios metros de altura y miles de toneladas de peso aunque, debido a la dinámica del movimiento (como un fluido de gran energía), durante la avalancha se situaron en la parte más superficial de la masa en movimiento.
