**6328*****Acord d'aprovació de la delimitació de la Torre d'Albercutx i del seu entorn de protecció, situada al polígon 9 parcel·la 334 del terme municipal de Pollença. Expedient 332/2020***

#### **INFORME PROPOSTA DE DECLARACIÓ**

Denominació: TORRE D'ALBERCUTX

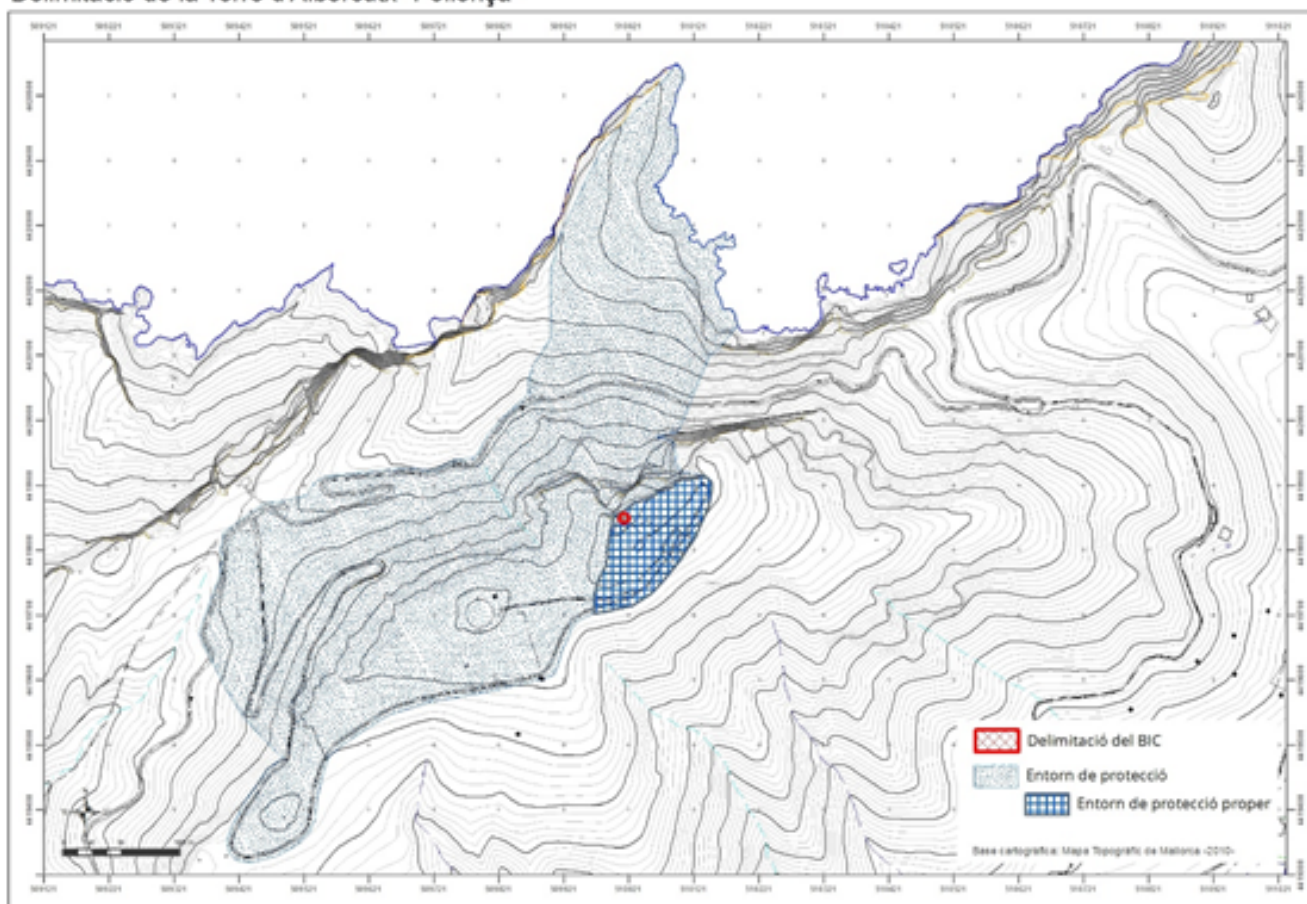
**9. PLANIMETRIA****Delimitació de la Torre d'Albercutx -Pollença-**

La zona d'entorn de protecció més propera és la zona més immediata a la torre, que inclou, tal i com es pot veure a la delimitació gràfica que consta al final d'aquest informe (punt 9.planimetria) el cim en el que aquesta s'assenta, la base de la torre anterior, les construccions auxiliars de la torre (estables, magatzems, possible aljub) fins a la darrera part del camí i les construccions modernes (de formigó) que s'hi situen al costat.

Per delimitar l'entorn de protecció general, s'han establert dos límits per dues línies que discorren de forma gairebé paral·lela, i que són la línia de costa i la carretera, aquesta inclosa. Els altres dos límits s'han fet pels límits de la conca visual, ajustant lleugerament aquests límits per tal de fer-los coincidir amb el parcel·lari per aquests 2 costats. S'ha considerat incloure dins l'entorn de protecció el camí de pujada a la torre des del desviament de la carretera i una franja a cada costat del camí de 2m.

L'àmbit de l'entorn de protecció de l'element és de 374470 m<sup>2</sup>.

Dins aquest àmbit es delimita una subzona, que és l'entorn més proper a la torre. Aquesta zona té una superfície de 20903 m<sup>2</sup>.

L'àmbit de l'element és de 38,50 m2.

La delimitació de l'entorn de protecció s'ha establert a partir de la valoració combinada d'una sèrie de variables, a fi de preservar el significat i els valors complets del bé cultural: estat de conservació de l'element, preservació física del bé, visualització de la torre des de terra, visualització des de la torre cap a la mar i de la mar cap a la torre i visualització de la torre des de les torres de defensa properes, tal i com queda recollida a la delimitació gràfica adjunta.

L'àmbit definit com entorn de protecció, que apareix representat gràficament a la documentació planimètrica adjunta, inclou una porció del territori que permeti una correcta percepció de la torre i des de la torre, en tant que l'element quedi integrat en el territori on s'ubica i per tal de prevenir una major degradació de la relació existent entre l'element i el seu medi físic.
