Acuerdo de incoación del expediente de declaración como Bien de Interés Cultural, con categoría de lugar etnológico del sistema hidráulico de la posesión de Els Olors, en el término municipal de Artà. Expediente 281/2023

Informe técnico de Patrimonio Etnológico de fecha 15 de mayo de 2023.

Denominación: Lugar de Interés Etnológico del sistema hidráulico de la finca de Els Olors

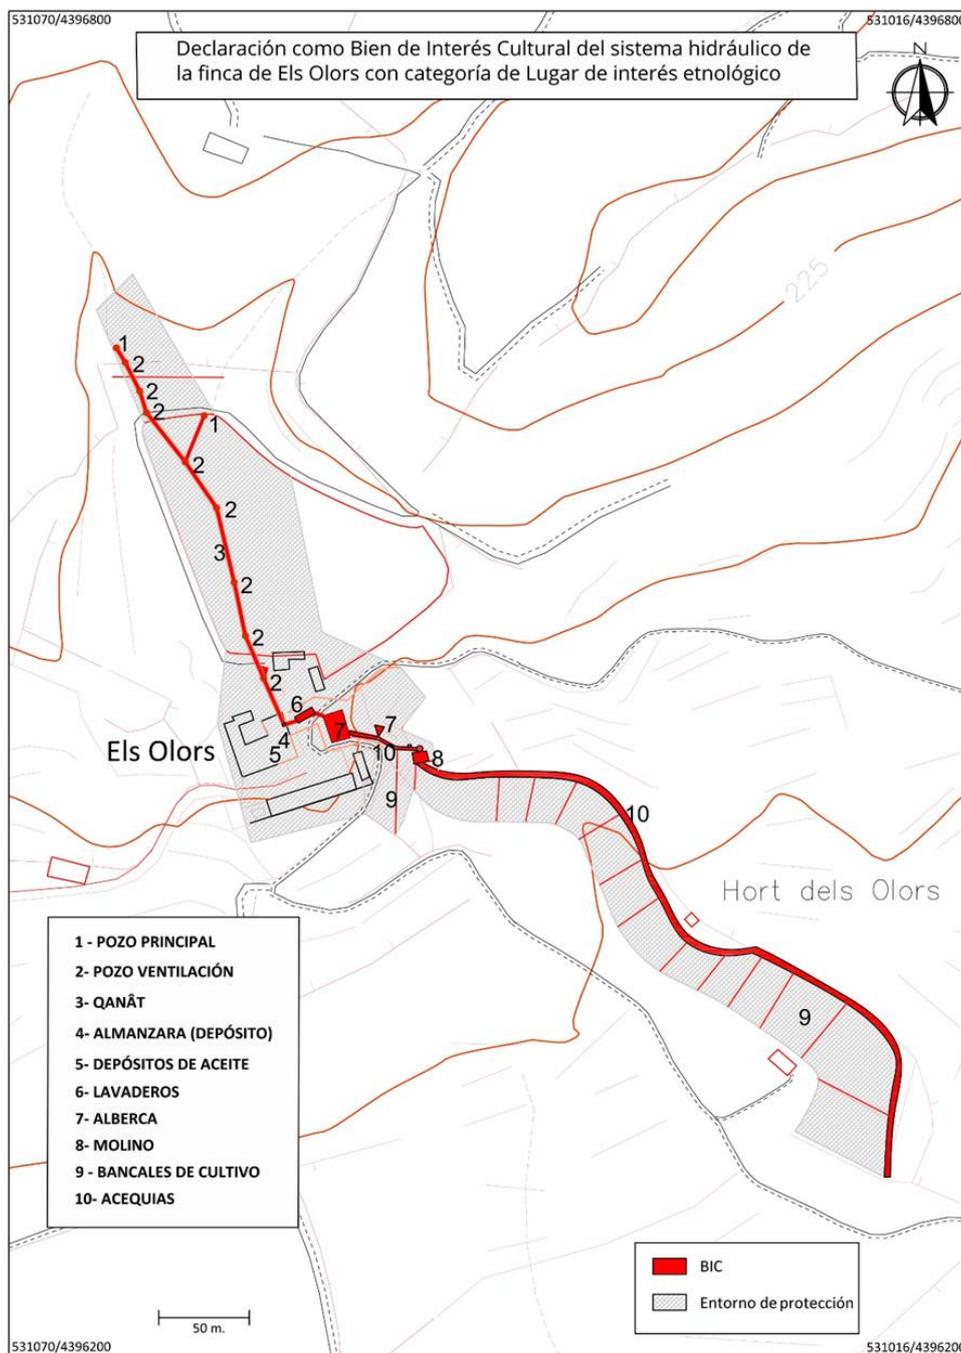
Anexo II: Planimetría.

Tal y como se ha expuesto, el sistema hidráulico de la finca de Els Olors, disfruta de los valores que le hacen merecedor de la declaración de Bien de Interés Cultural con categoría de Lugar de interés Etnológico, con delimitación del Bien y de su entorno según la descripción literal y gráfica que figuran en el informe y en la planimetría adjunta.

La delimitación del entorno de protección se ha establecido a partir de la valoración combinada de una serie de variables, a fin de preservar el significado y valores completos del bien cultural: estado de conservación del elemento, preservación física del bien, visualización del conjunto, especialmente la torre del molino, tal y como queda recogida en la delimitación gráfica adjunta.
